# Asbestinventarisatetest

Beukenstraat 6, 1620 Drogenbos

Attestnummer : 20230825-000176.000

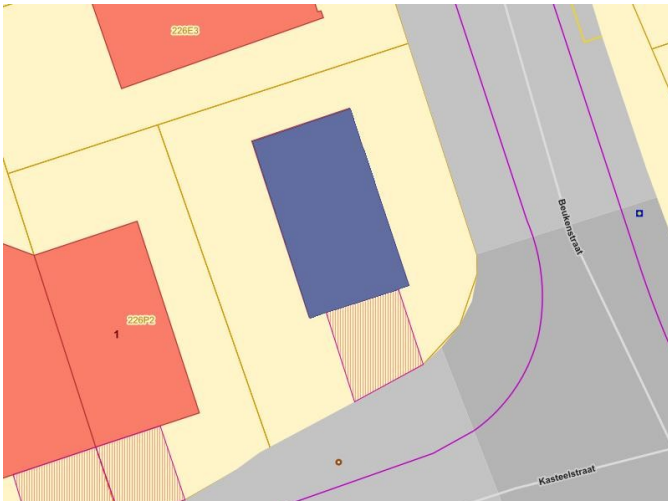
# Zone 1: Hoofdgebouw

Tijdens de inspectie vastgesteld:

- 4 Asbestmaterialen**
- 2 Beperkingen**
- 0 Uitsluitingen
- 0 Roerende goederen
- 0 Puin, steenslag, (water)bodem
- 0 Adviezen
- 3 Geen asbest**

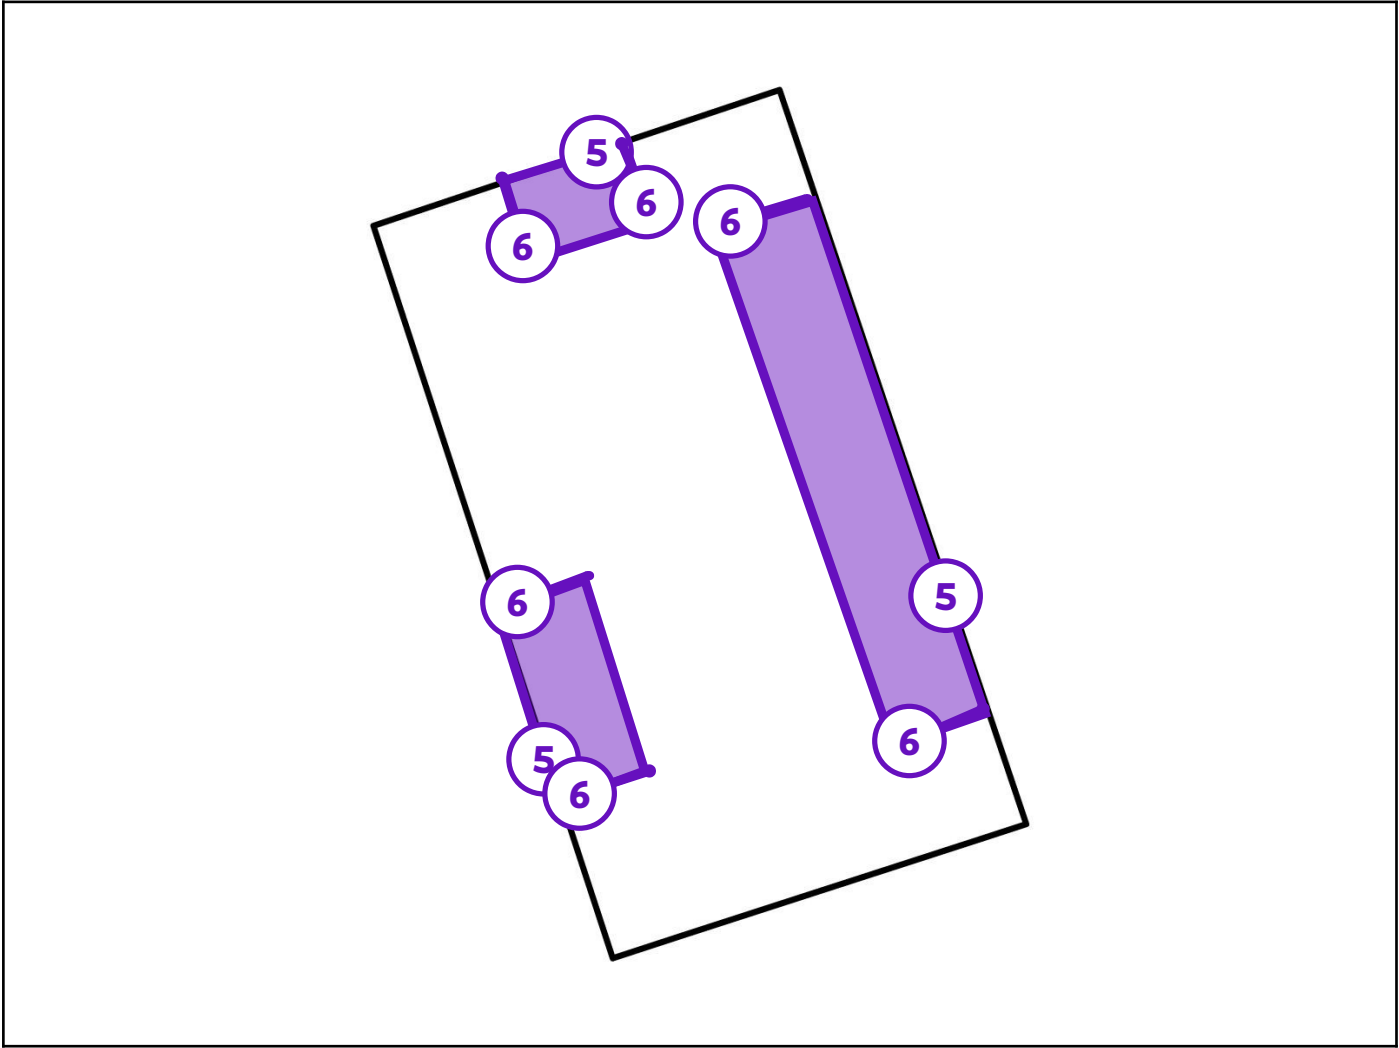
# Plan 1.1: Hoofdgebouw plan

| Beschrijving | Type | Actie |
|---|---|---|
| 6. Zijkant dakkapellen | Beperking | - |

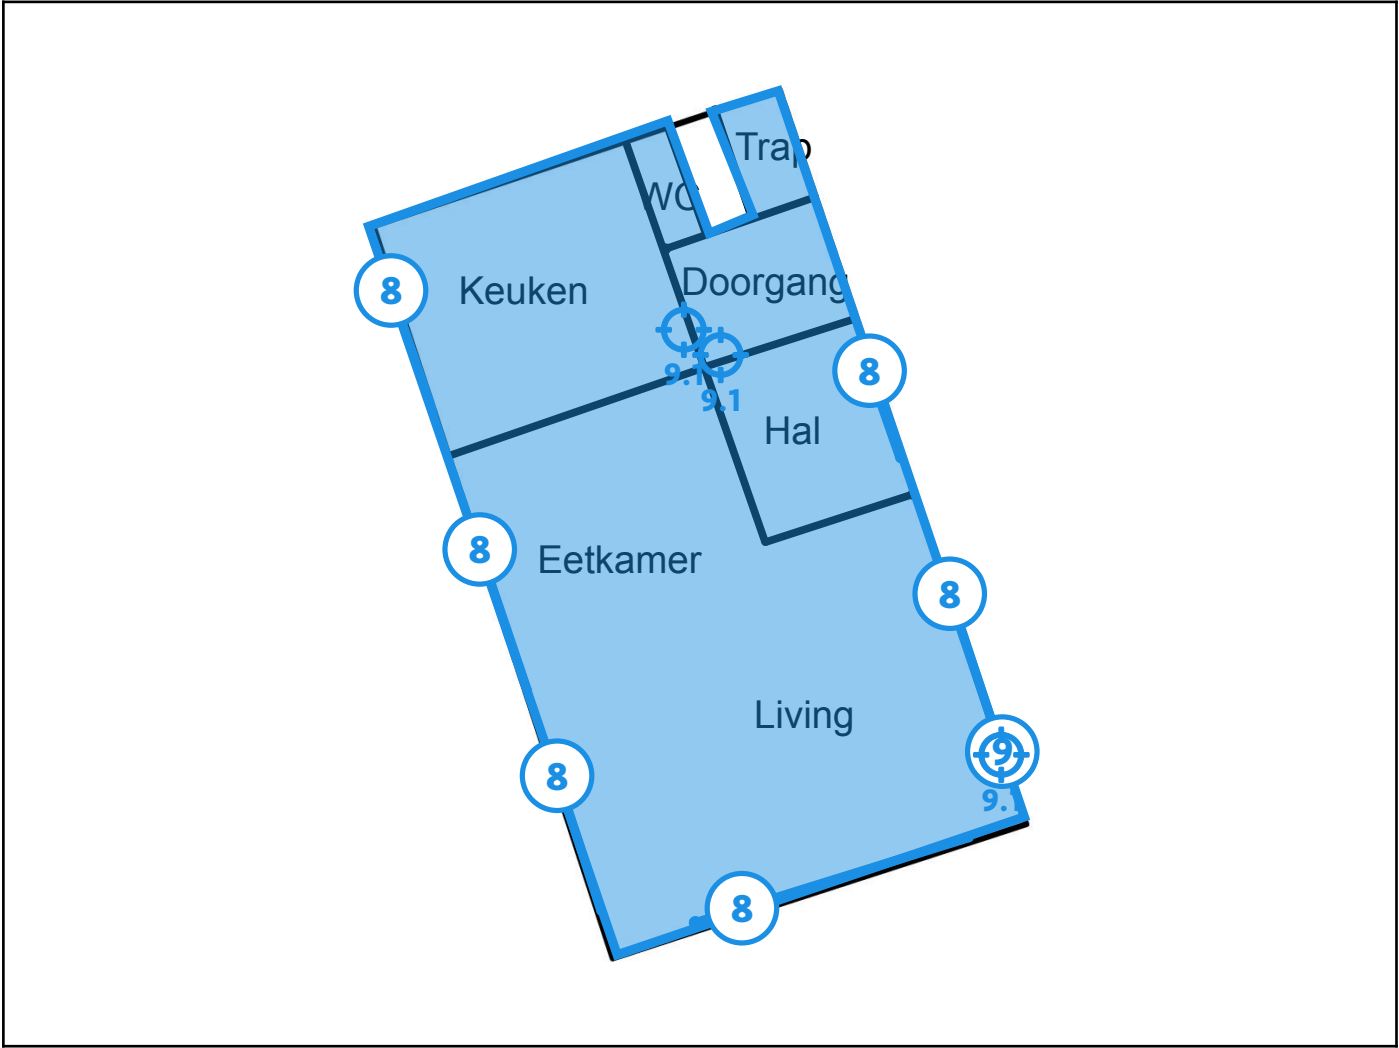
## Plan 1.2: Gelijkvloers plan

| Beschrijving | Type | Actie |
|---|---|---|
| 4. Bakeliet | Asbestmateriaal | Zorgvuldig beheren |

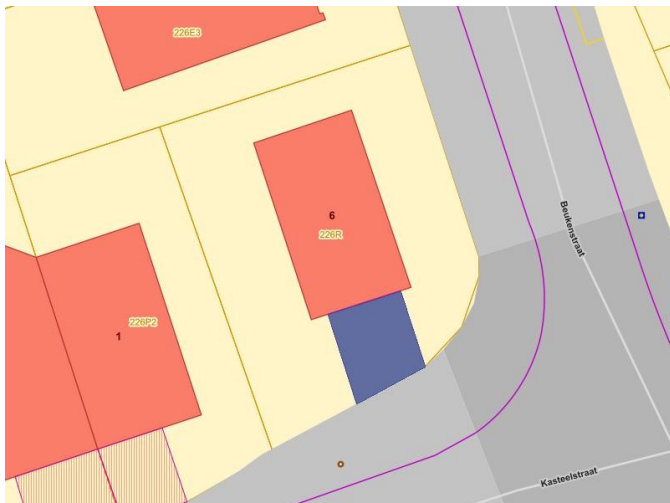
## Zone 2: Ingezonken garagetoegang

Tijdens de inspectie vastgesteld:

- 0 Asbestmaterialen
- 0 Beperkingen
- 0 Uitsluitingen
- 0 Roerende goederen
- 0 Puin, steenslag, (water)bodem
- 0 Adviezen
- 0 Geen asbest
