# Asbestinventarisatetest

Heiseltstraat 28, 3890 Gingelom

Attestnummer : 20230912-000179.000

**Niet-asbestveilig**

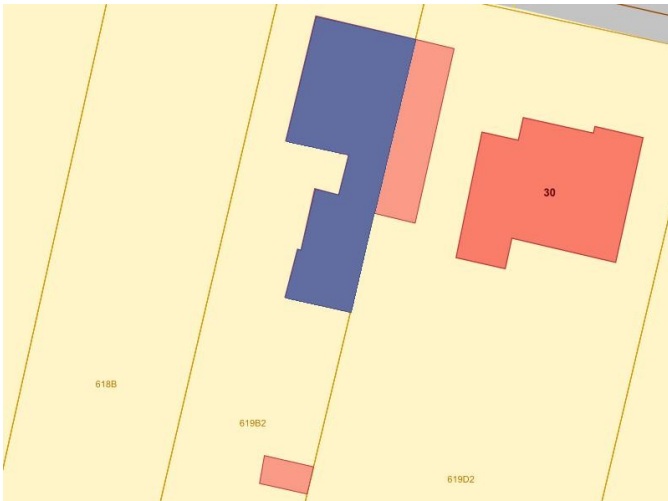
## Zone 1: Hoofdgebouw

- 4 Asbestmaterialen**
- 0 Beperkingen
- 0 Uitsluitingen
- 0 Roerende goederen
- 0 Puin, steenslag, (water)bodem
- 0 Adviezen
- 2 Geen asbest**

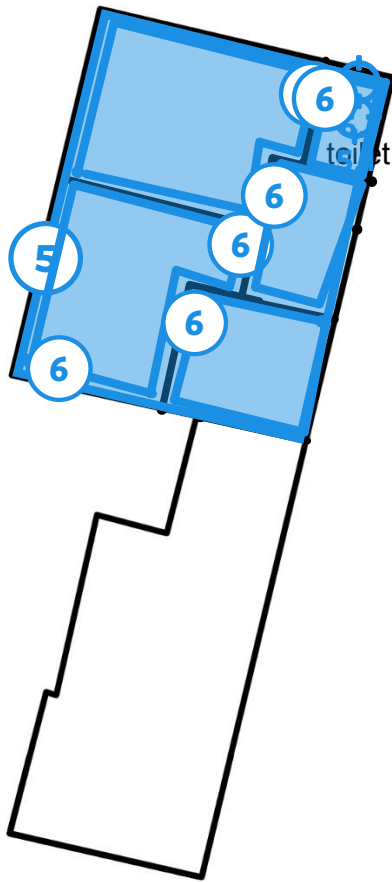
## Plan 1.2: 1 ste verdiep

| Beschrijving | Type | Actie |
|---|---|---|
| 3. Onderdak | Asbestmateriaal | Zorgvuldig beheren |

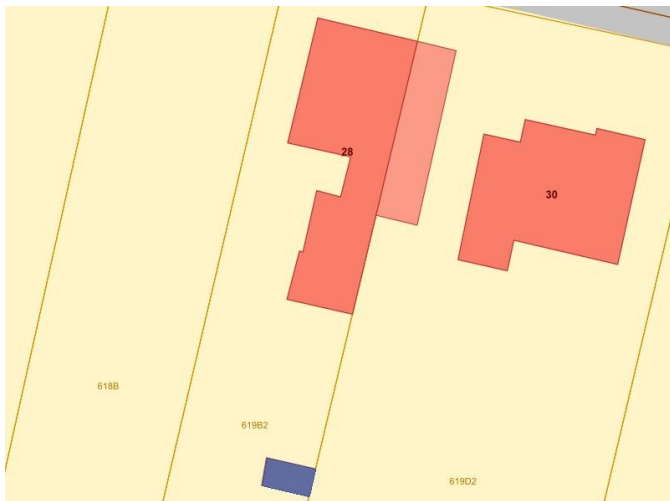
## Zone 2: Bijgebouw

- 0 Asbestmaterialen
- 0 Beperkingen
- 0 Uitsluitingen
- 0 Roerende goederen
- 0 Puin, steenslag, (water)bodem
- 0 Adviezen
- 0 Geen asbest

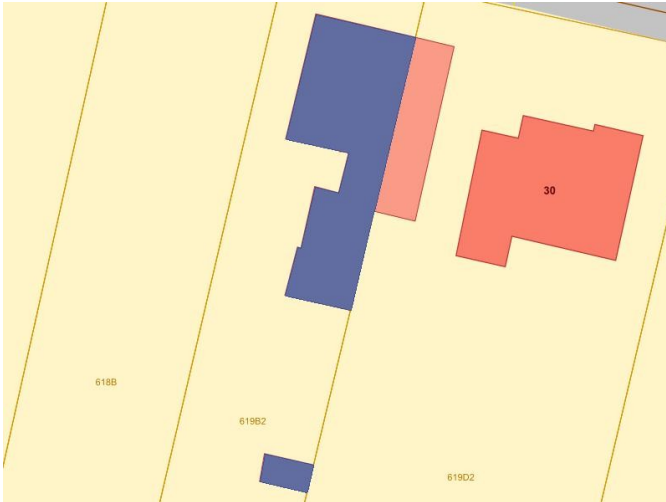
## Zone 3: Overig gebied

- 0 Asbestmaterialen
- 0 Roerende goederen
- 0 Puin, steenslag, (water)bodem
- 0 Geen asbest
