# Asbestinventarisatetest

Priesterstraat 1, 9050 Gent

Attestnummer : 20231002-000386.000

Uitgegeven op : 02.10.2023

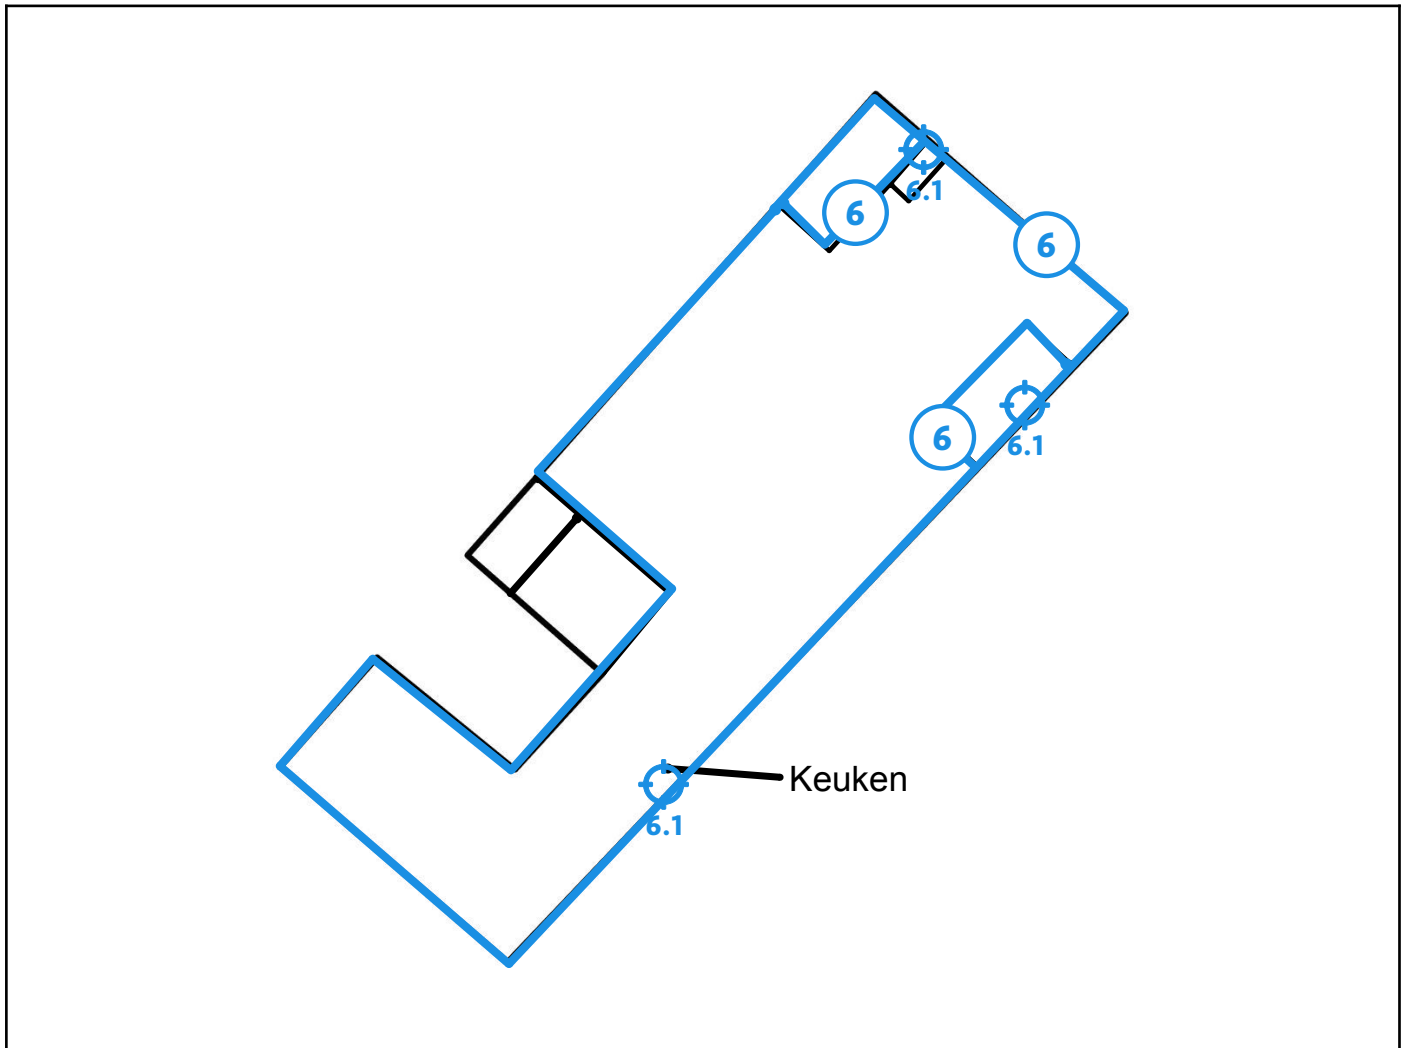
## Plan 1.1: Gelijkvloers

| Beschrijving | Type | Actie |
|---|---|---|
| 6. Pleisterwerk muur | Geen asbest | - |

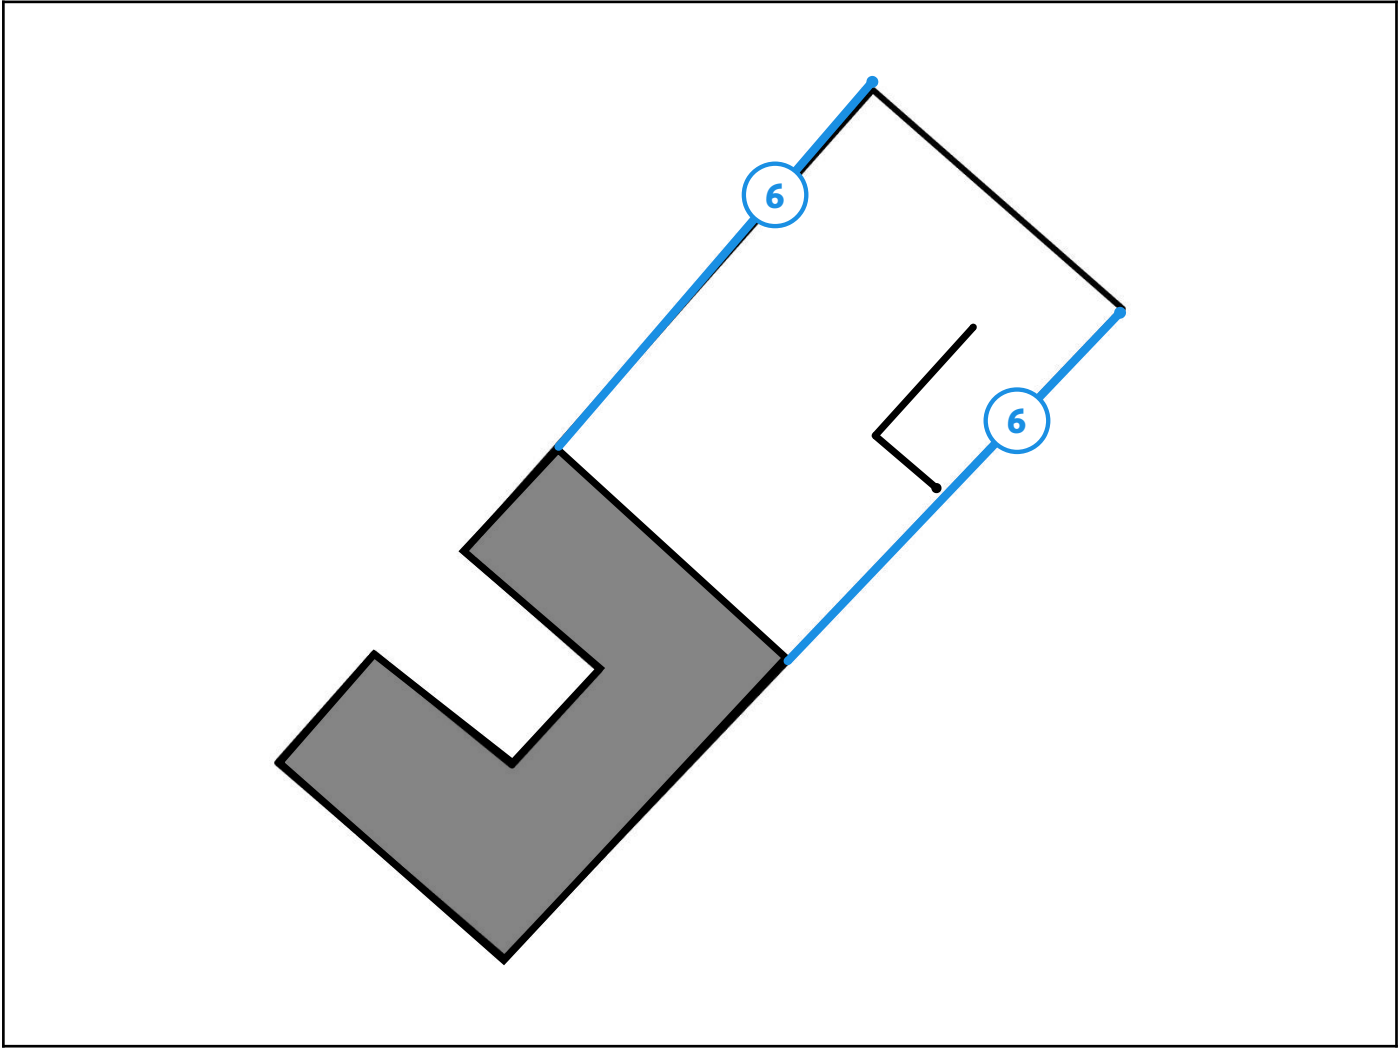
### Plan 1.3: Tweede verdiep

| Beschrijving | Type | Actie |
|---|---|---|
| 6. Pleisterwerk muur | Geen asbest | - |

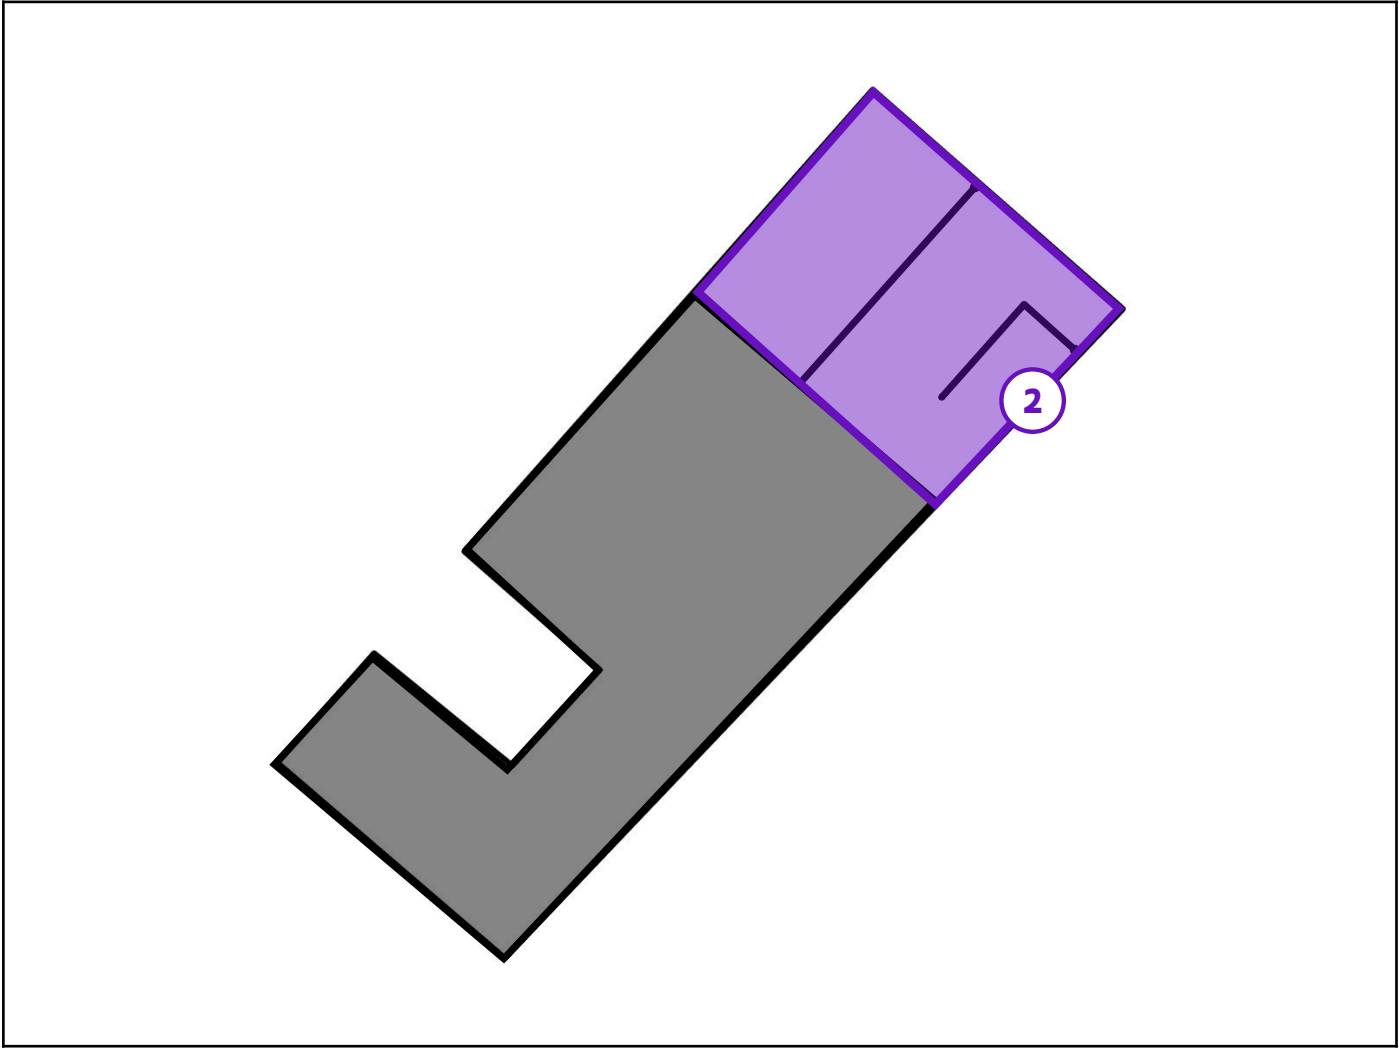
# Plan 1.4: Kelder

| Beschrijving | Type | Actie |
|---|---|---|
| 2. Geen verdachte doorvoeren waangenomen. | Advies | - |
