# Asbestinventarisatetest

Priesterstraat 5, 9050 Gent

Attestnummer : 20230930-000042.000

Uitgegeven op : 30.09.2023

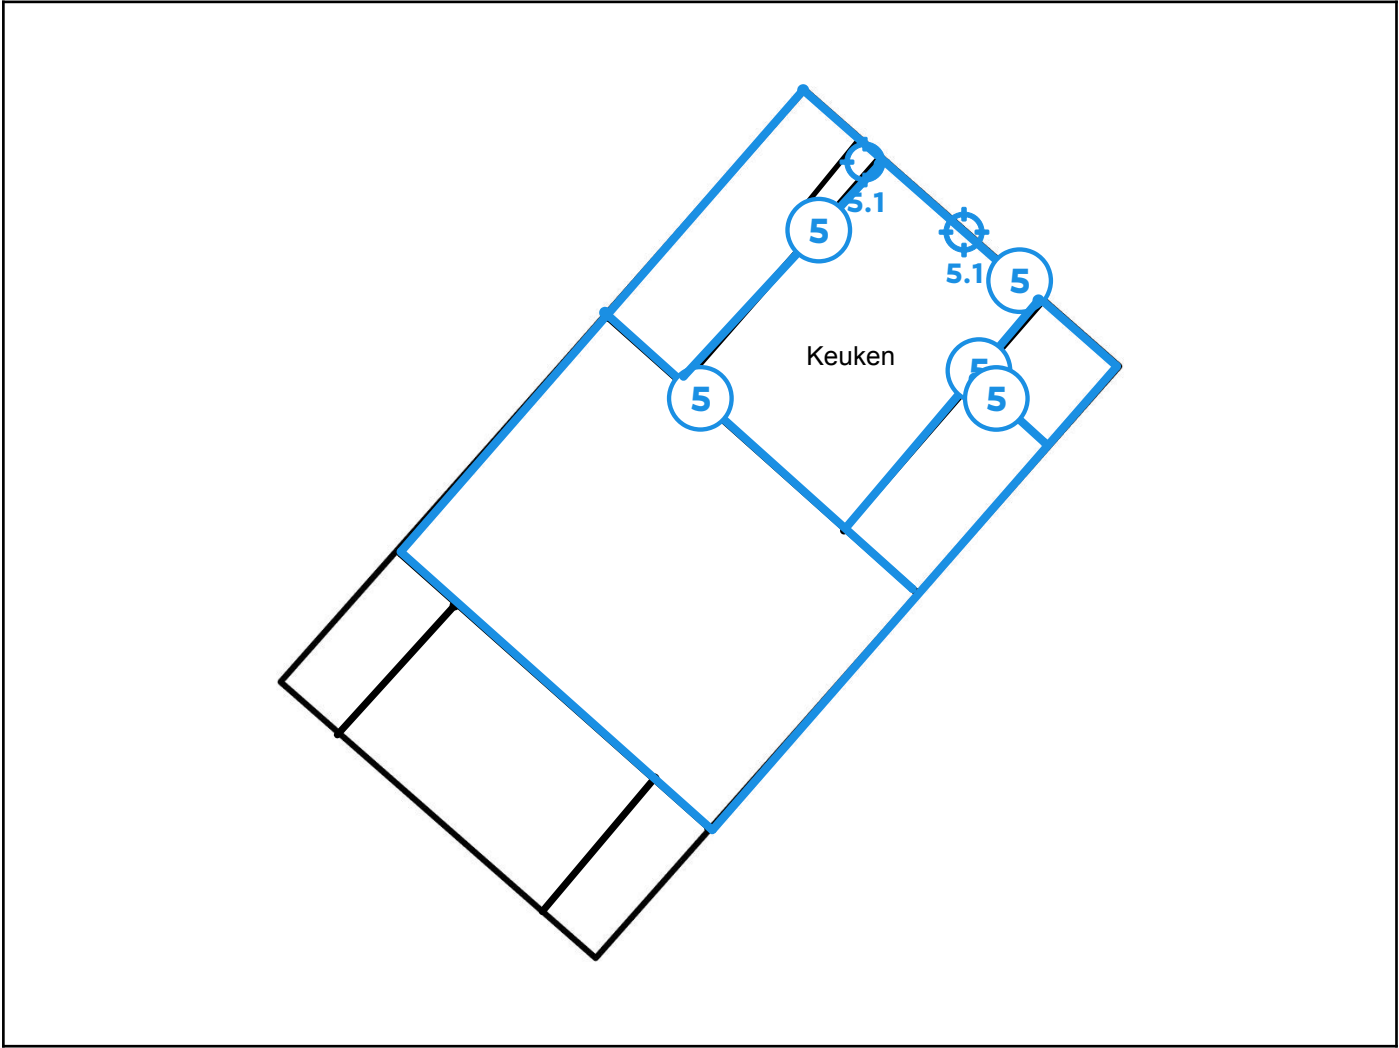
# Plan 1.1: Gelijkvloers

| Beschrijving | Type | Actie |
|---|---|---|
| 5. Pleisterwerk muur | Geen asbest | - |

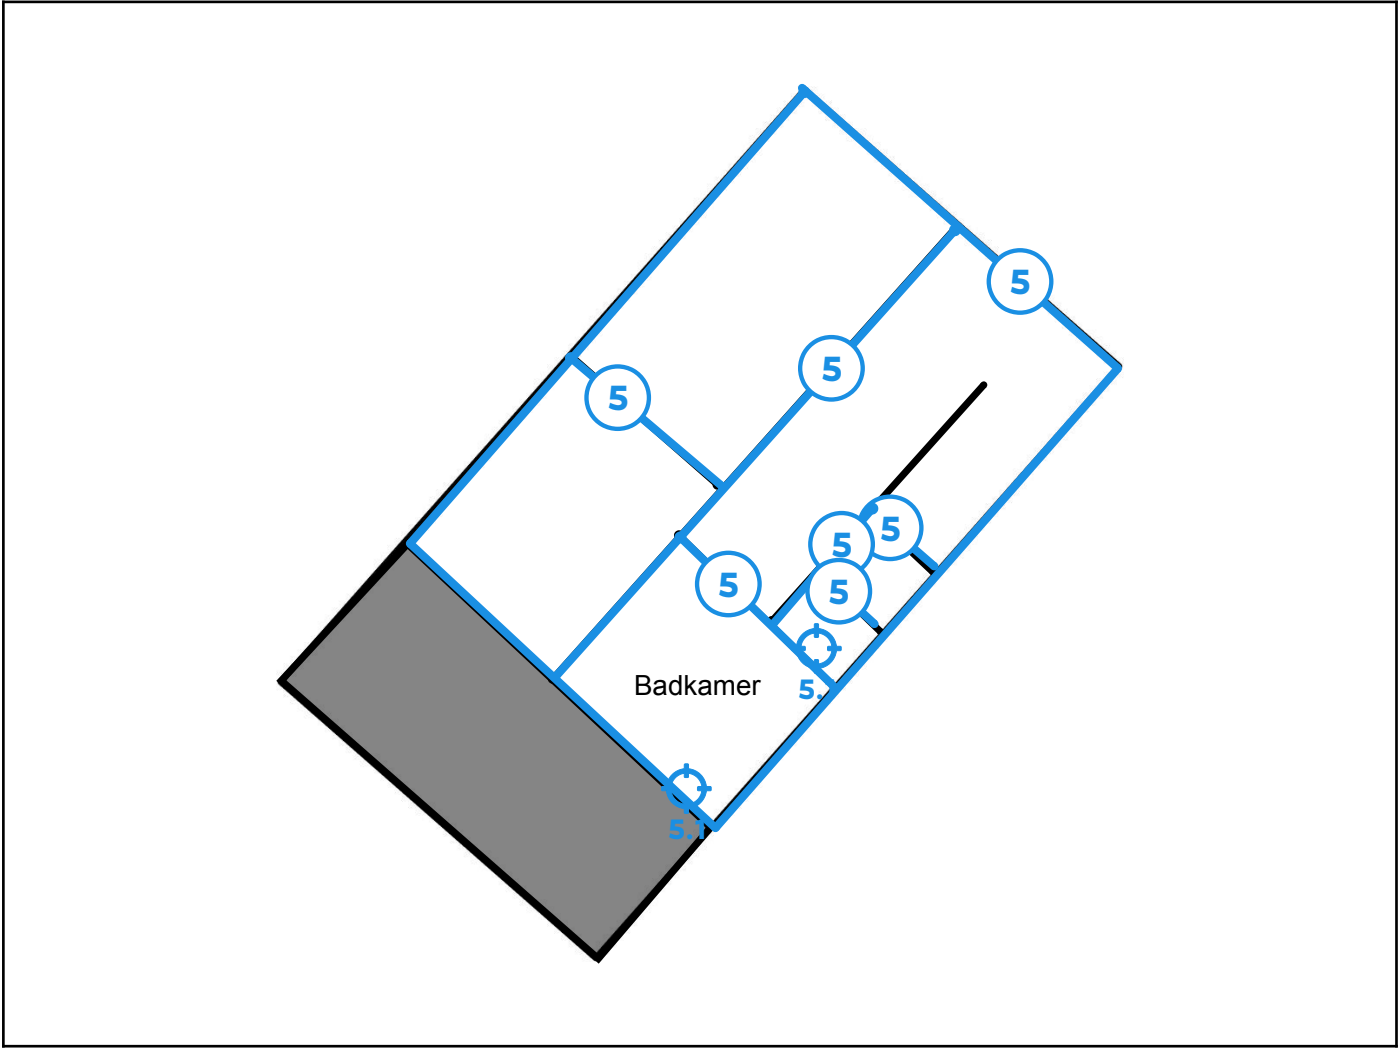
## Plan 1.2: Eerste verdiep

| Beschrijving | Type | Actie |
|---|---|---|
| 5. Pleisterwerk muur | Geen asbest | - |

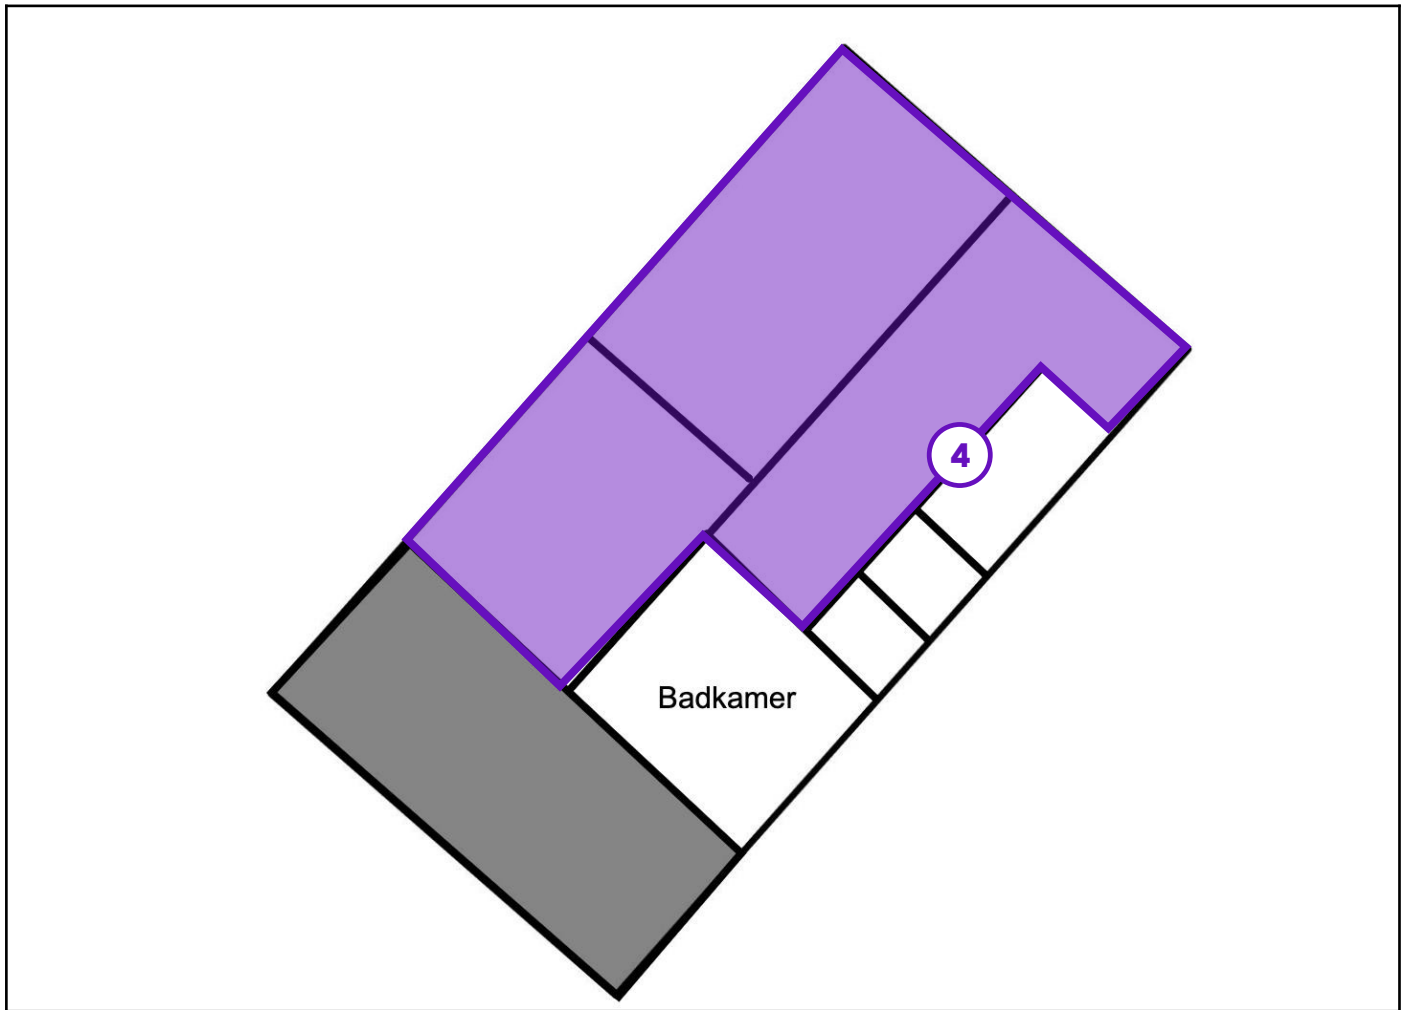
## Plan 1.6: Eerste verdiep

| Beschrijving | Type | Actie |
|---|---|---|
| 4. Geen verdachte vilt laag onder vinyl | Advies | - |

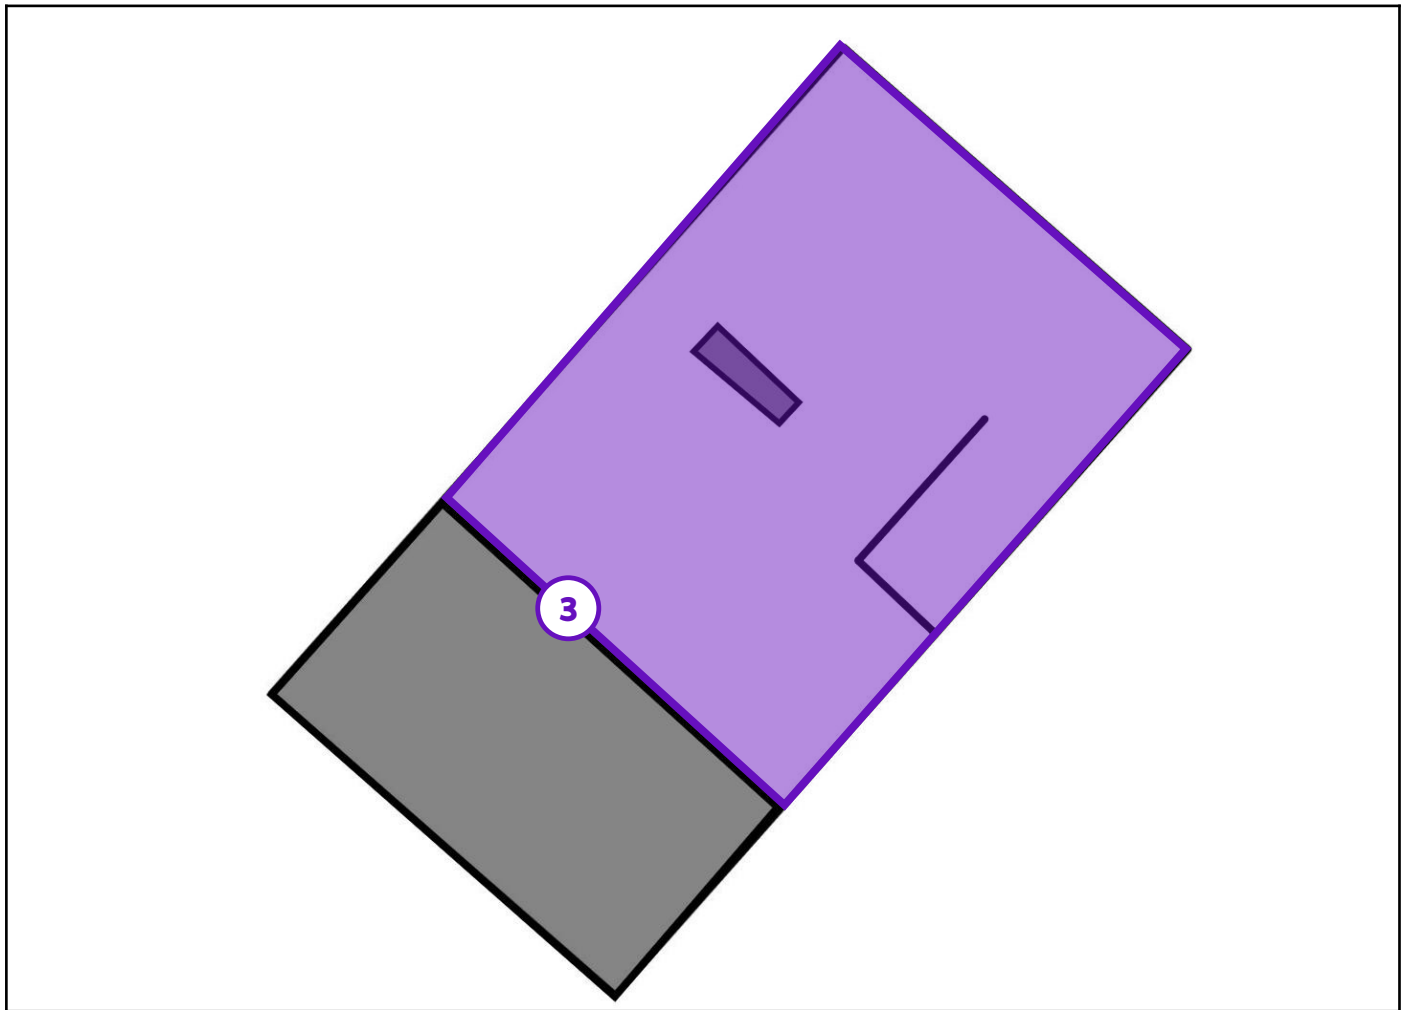
## Plan 1.8: Tweede verdiep

| Beschrijving | Type | Actie |
|---|---|---|
| 3. Geen verdacht onderdak waargenomen | Advies | - |

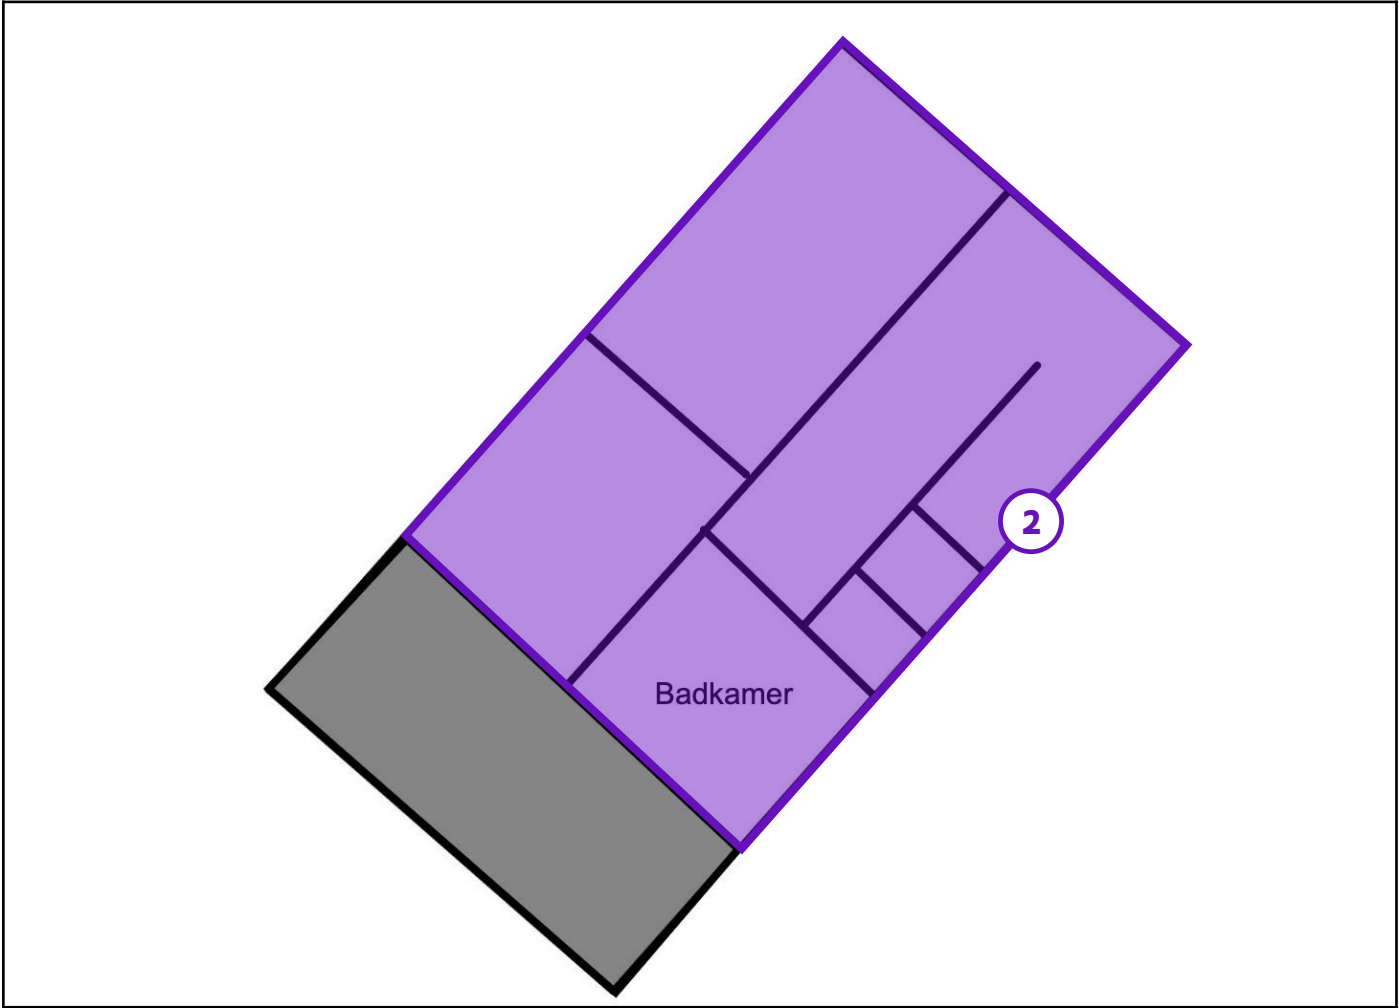
# Plan 1.9: Eerste verdiep

| Beschrijving | Type | Actie |
|---|---|---|
| 2. Geen verdachte afwerking waargenomen | Advies | - |

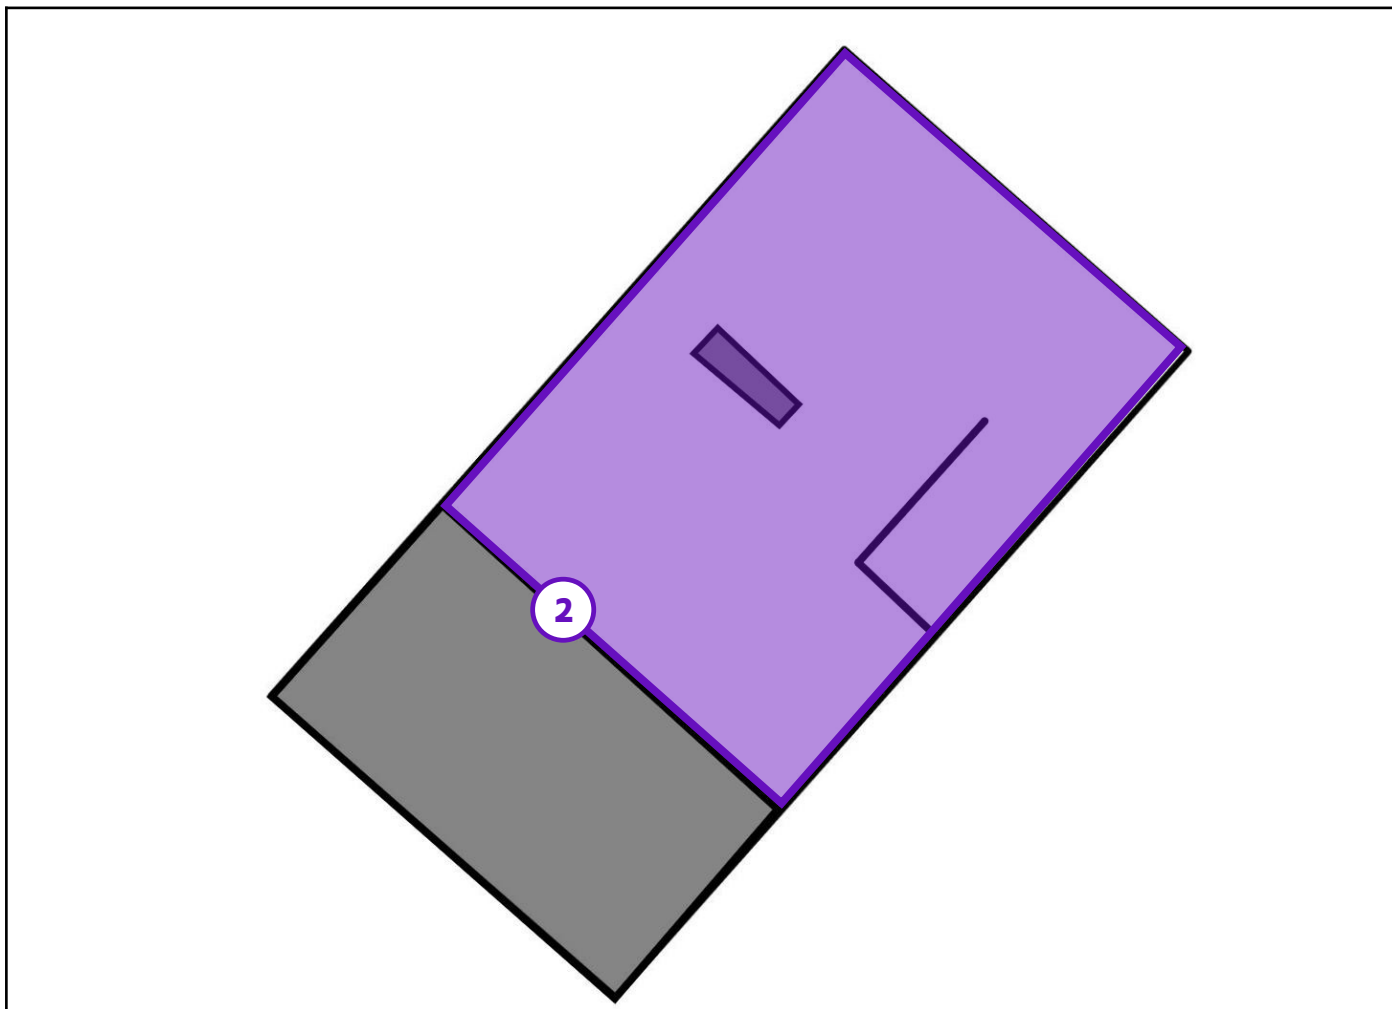
## Plan 1.10: Tweede verdiep

| Beschrijving | Type | Actie |
|---|---|---|
| 2. Geen verdachte afwerking waargenomen | Advies | - |
