# Asbestinventarisatetest

Hogekouterstraat 11, 9030 Gent

Attestnummer : **20231011-000513.000**

Uitgegeven op : **11.10.2023**

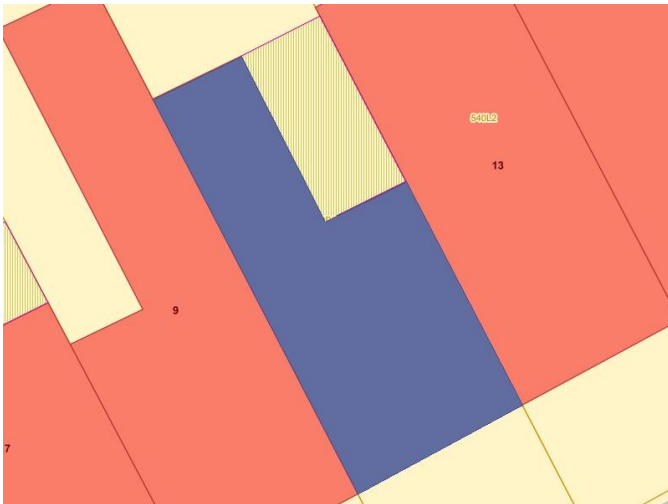
## Zone 1: Hoofdgebouw

Tijdens de inspectie vastgesteld:

- 0 Asbestmaterialen
- 0 Beperkingen
- 0 Uitsluitingen
- 0 Roerende goederen
- 0 Puin, steenslag, (water)bodem
- 5 Adviezen
- 1 Geen asbest

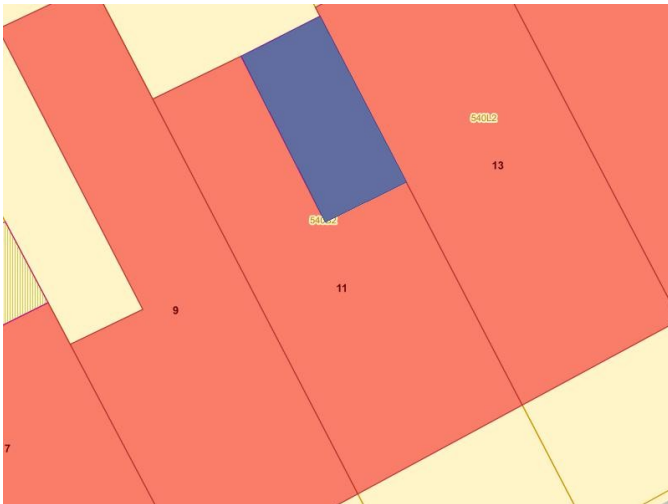
## Zone 2: Afdak

Tijdens de inspectie vastgesteld:

- 0 Asbestmaterialen
- 0 Beperkingen
- 0 Uitsluitingen
- 0 Roerende goederen
- 0 Puin, steenslag, (water)bodem
- 1 Adviezen**
- 0 Geen asbest
