# Asbestinventarisatetest

Vuurmolenstraat 24, 2610 Antwerpen

Attestnummer : 20230710-000501.000

Uitgegeven op : 10.07.2023

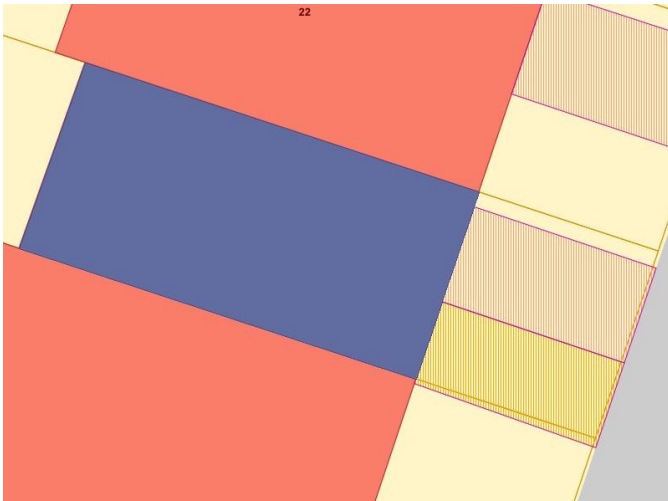
## Zone 1: Hoofdgebouw

- 0 Asbestmaterialen
- 0 Beperkingen
- 0 Uitsluitingen
- 0 Roerende goederen
- 0 Puin, steenslag, (water)bodem
- 4 Adviezen
- 4 Geen asbest

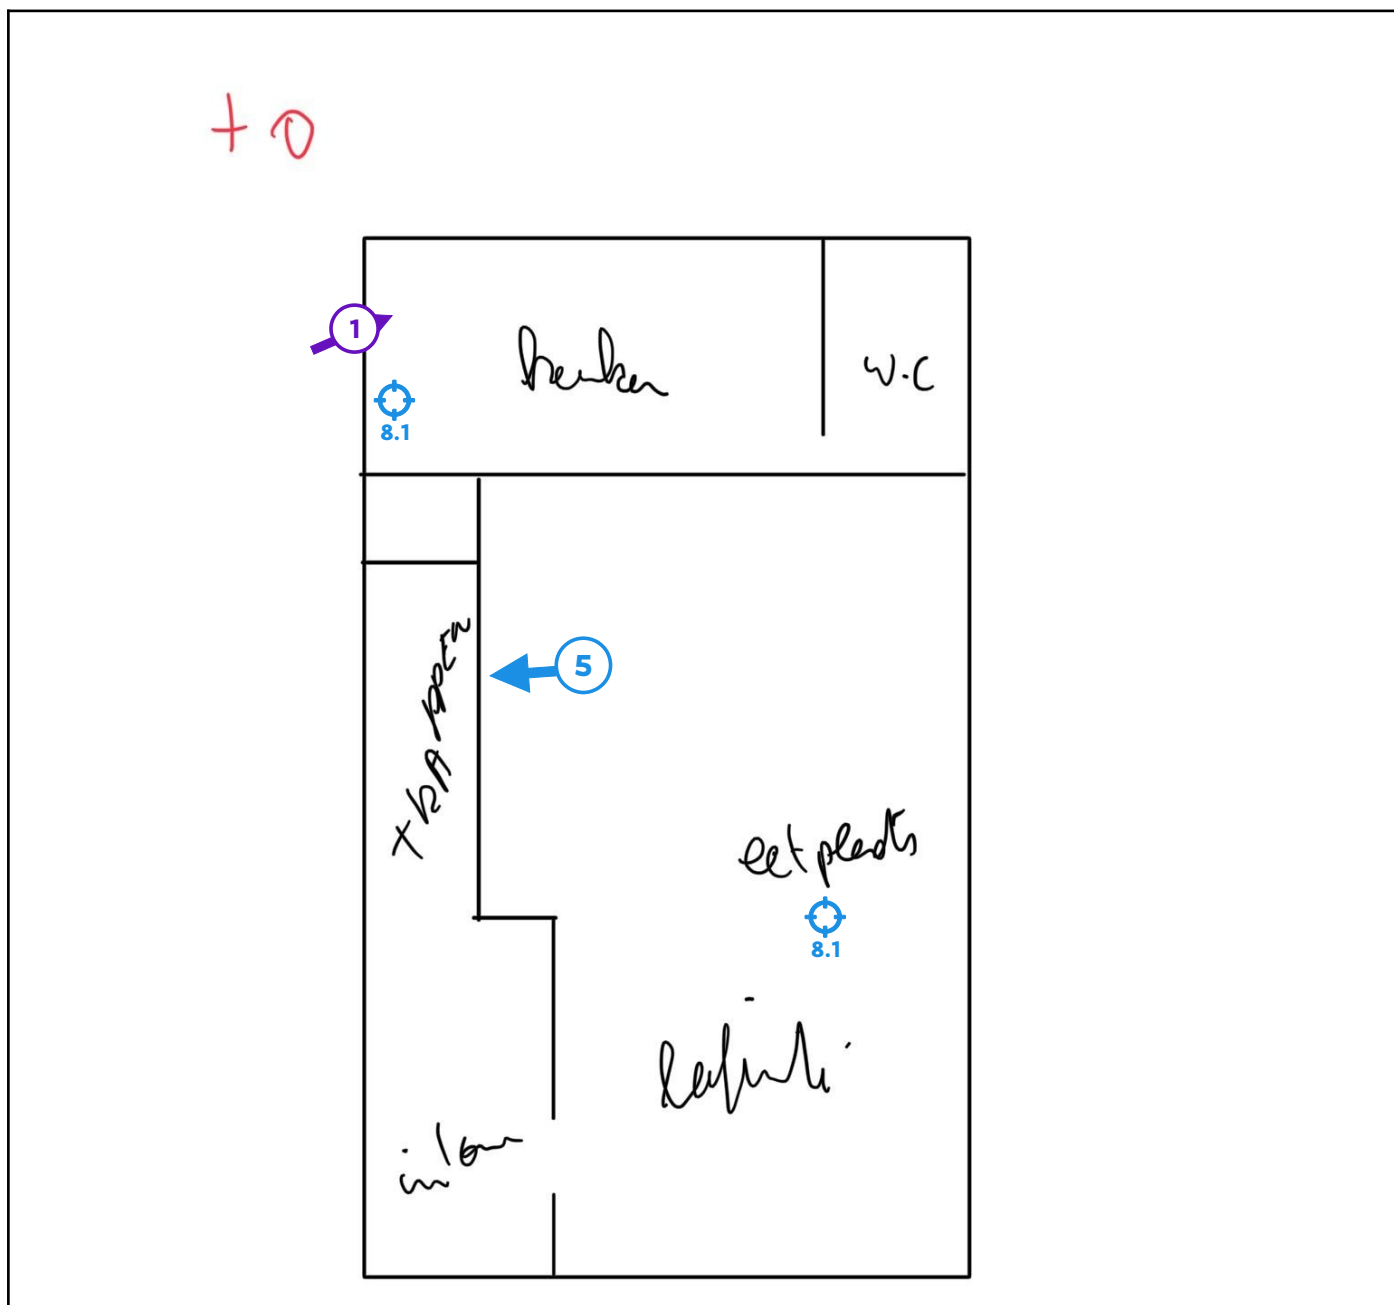
## Plan 1.1: +0 verdieping

| Beschrijving | Type | Actie |
|---|---|---|
| 1. Keuken compleet (incl. vloer en wand) | Advies | - |
| 5. Pleisterwerken | Geen asbest | - |
| 8. Plafond | Geen asbest | - |

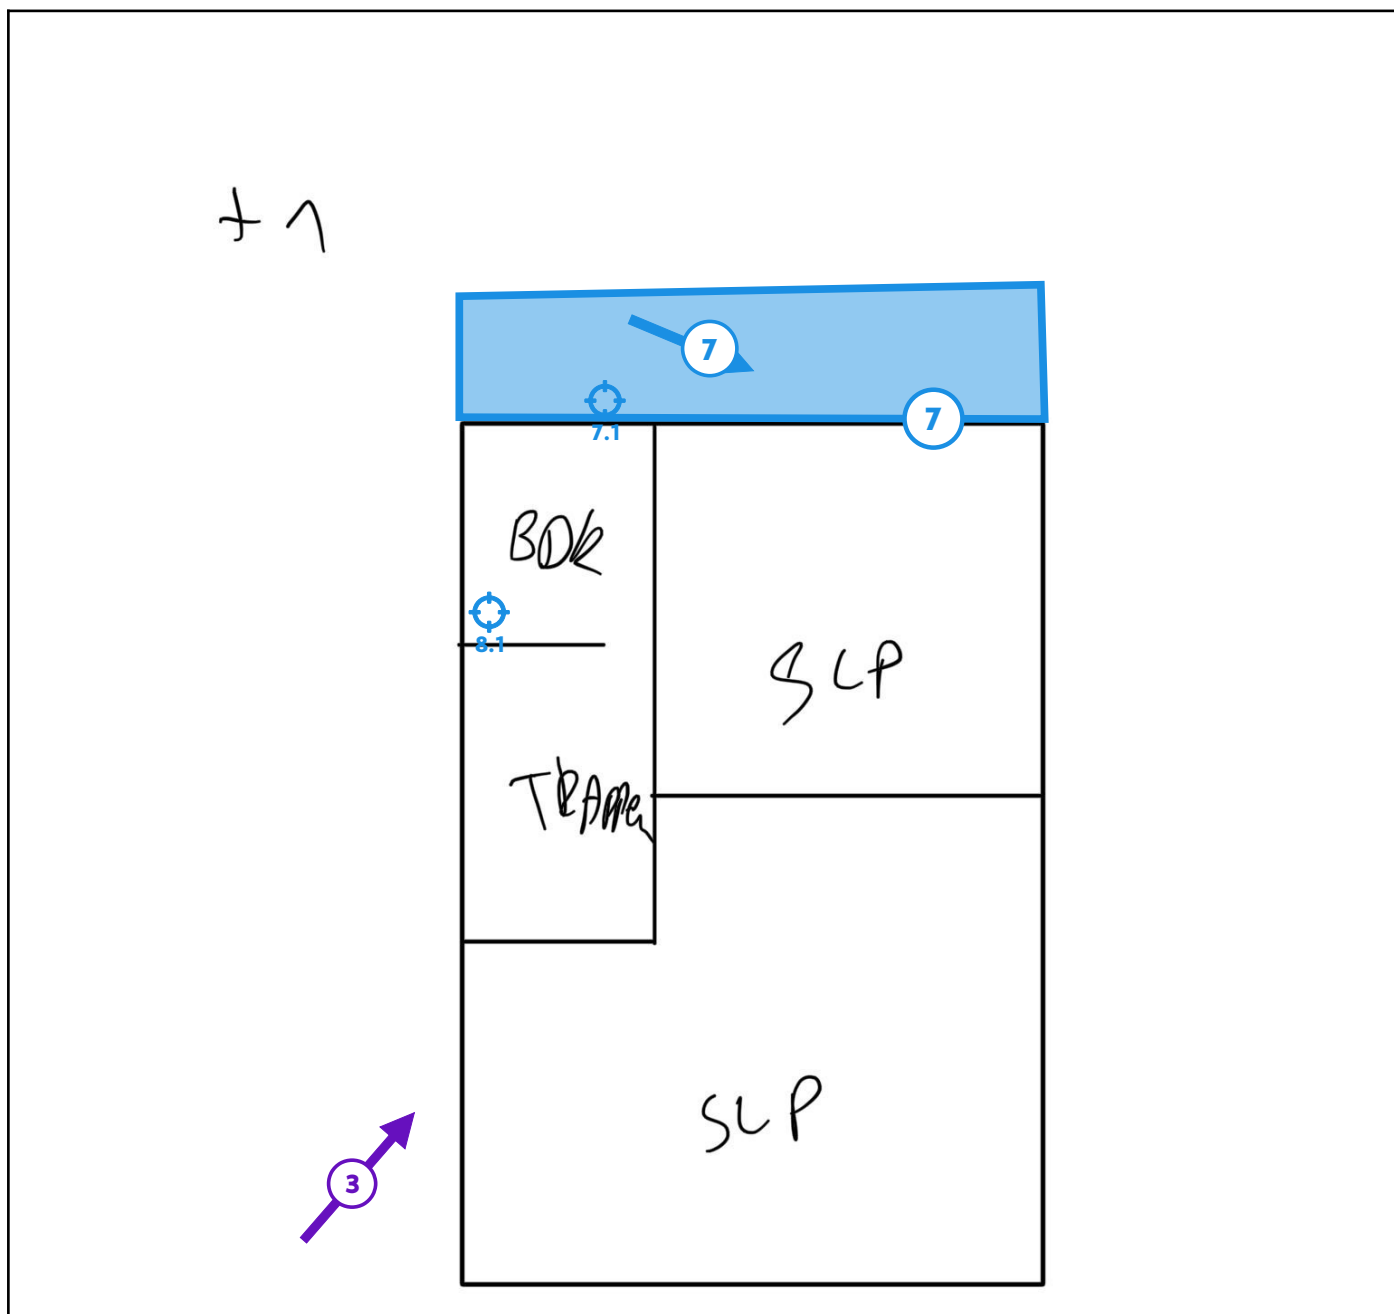
## Plan 1.2: +1 verdieping

| Beschrijving | Type | Actie |
|---|---|---|
| 3. Vloer tegels eerste verdieping | Advies | - |
| 7. Plat dak | Geen asbest | - |

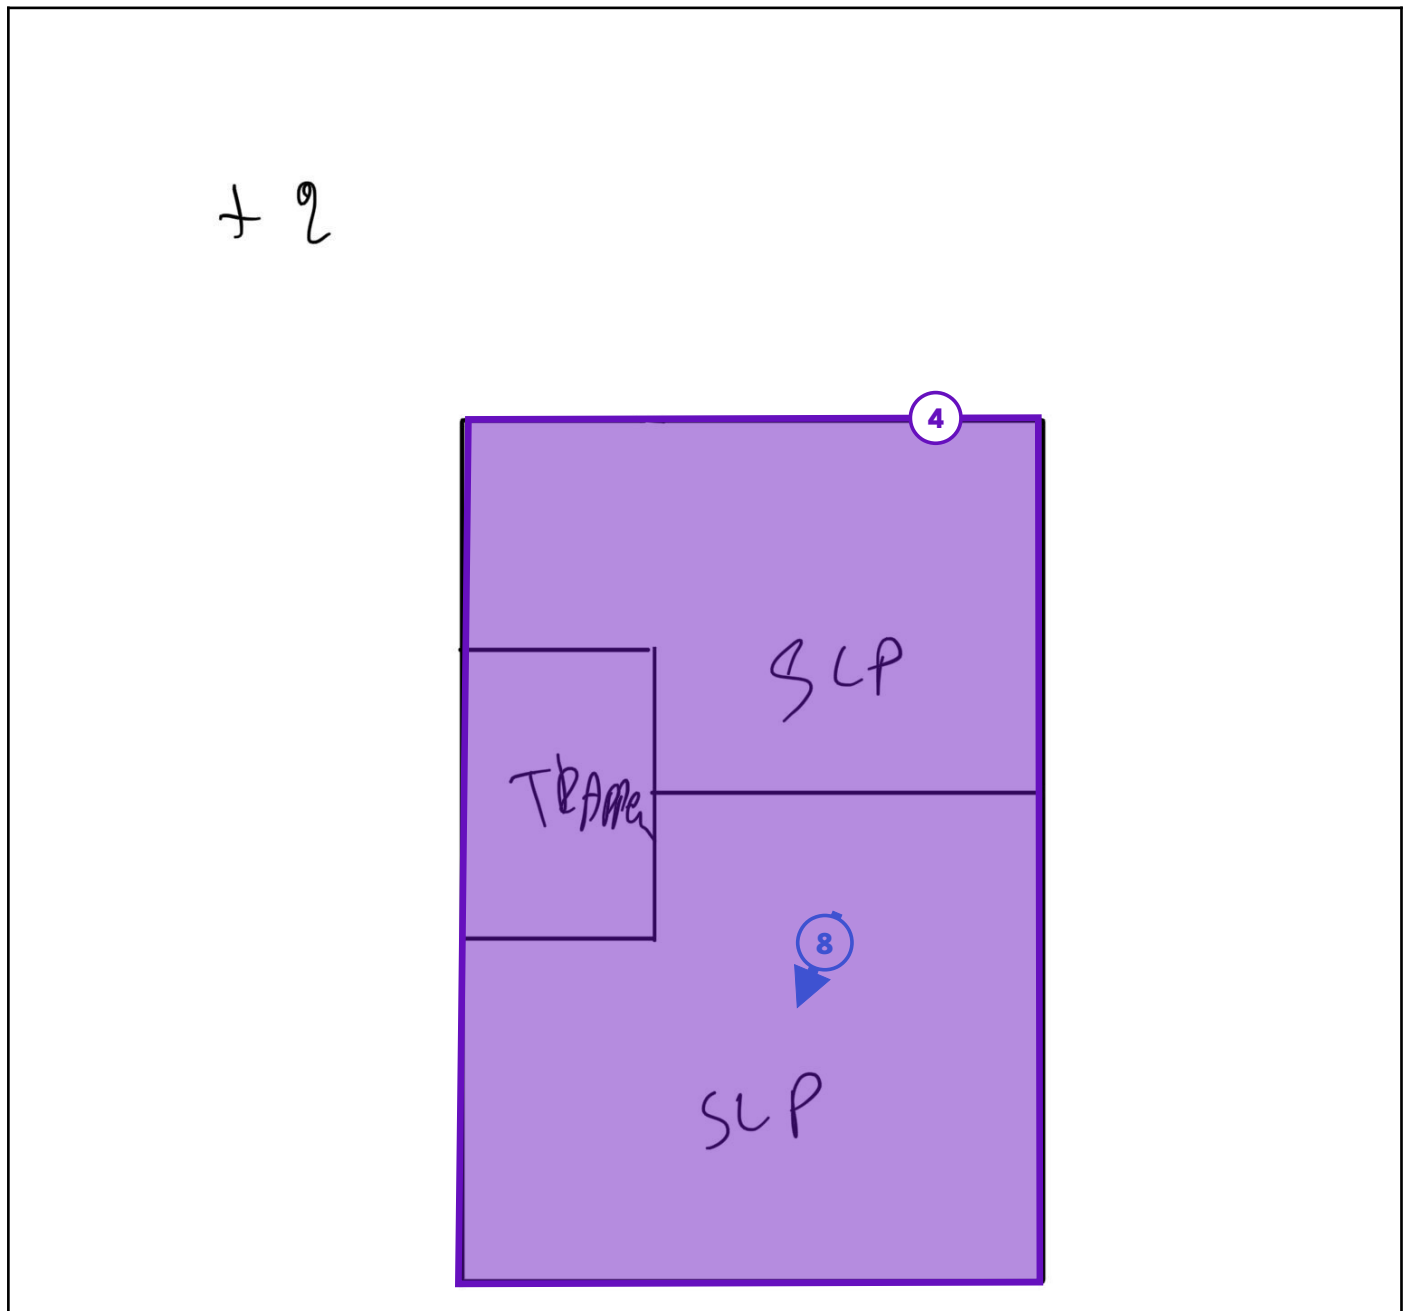
## Plan 1.3: +2 verdieping

| Beschrijving | Type | Actie |
|---|---|---|
| 8. Plafond | Geen asbest | - |

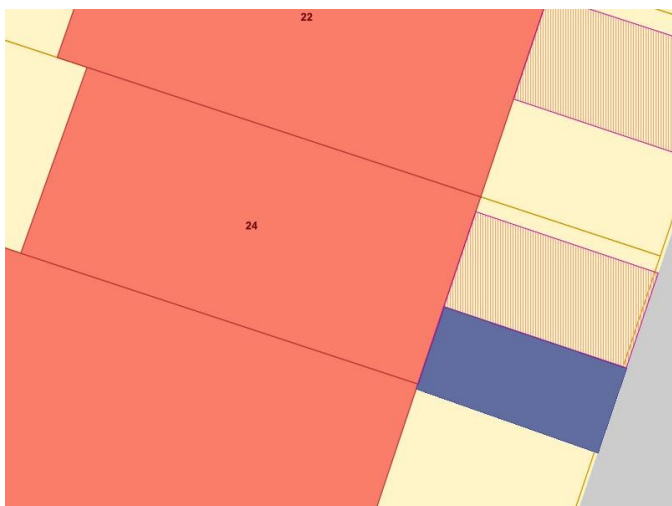
## Zone 2: Trap

- 0 Asbestmaterialen
- 0 Beperkingen
- 0 Uitsluitingen
- 0 Roerende goederen
- 0 Puin, steenslag, (water)bodem
- 0 Adviezen
- 0 Geen asbest

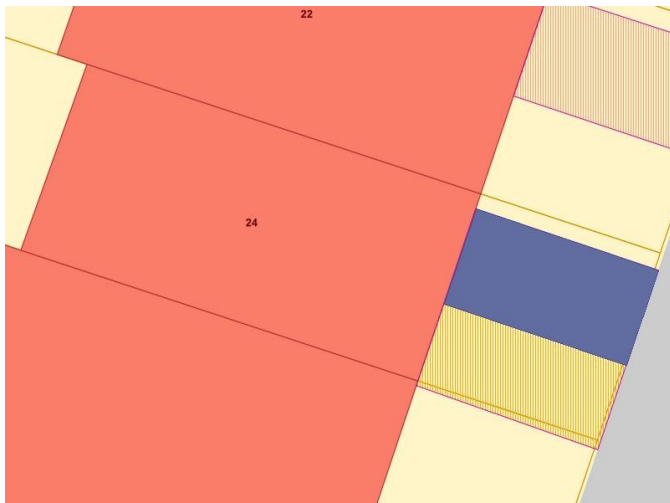
## Zone 3: Ingezonken garagetoegang

- 0 Asbestmaterialen
- 0 Beperkingen
- 0 Uitsluitingen
- 0 Roerende goederen
- 0 Puin, steenslag, (water)bodem
- 0 Adviezen
- 0 Geen asbest
