# Asbestinventarisatetest

Mignoletstraat 6, 3400 Landen

Attestnummer : 20231017-000033.001

Uitgegeven op : 19.10.2023

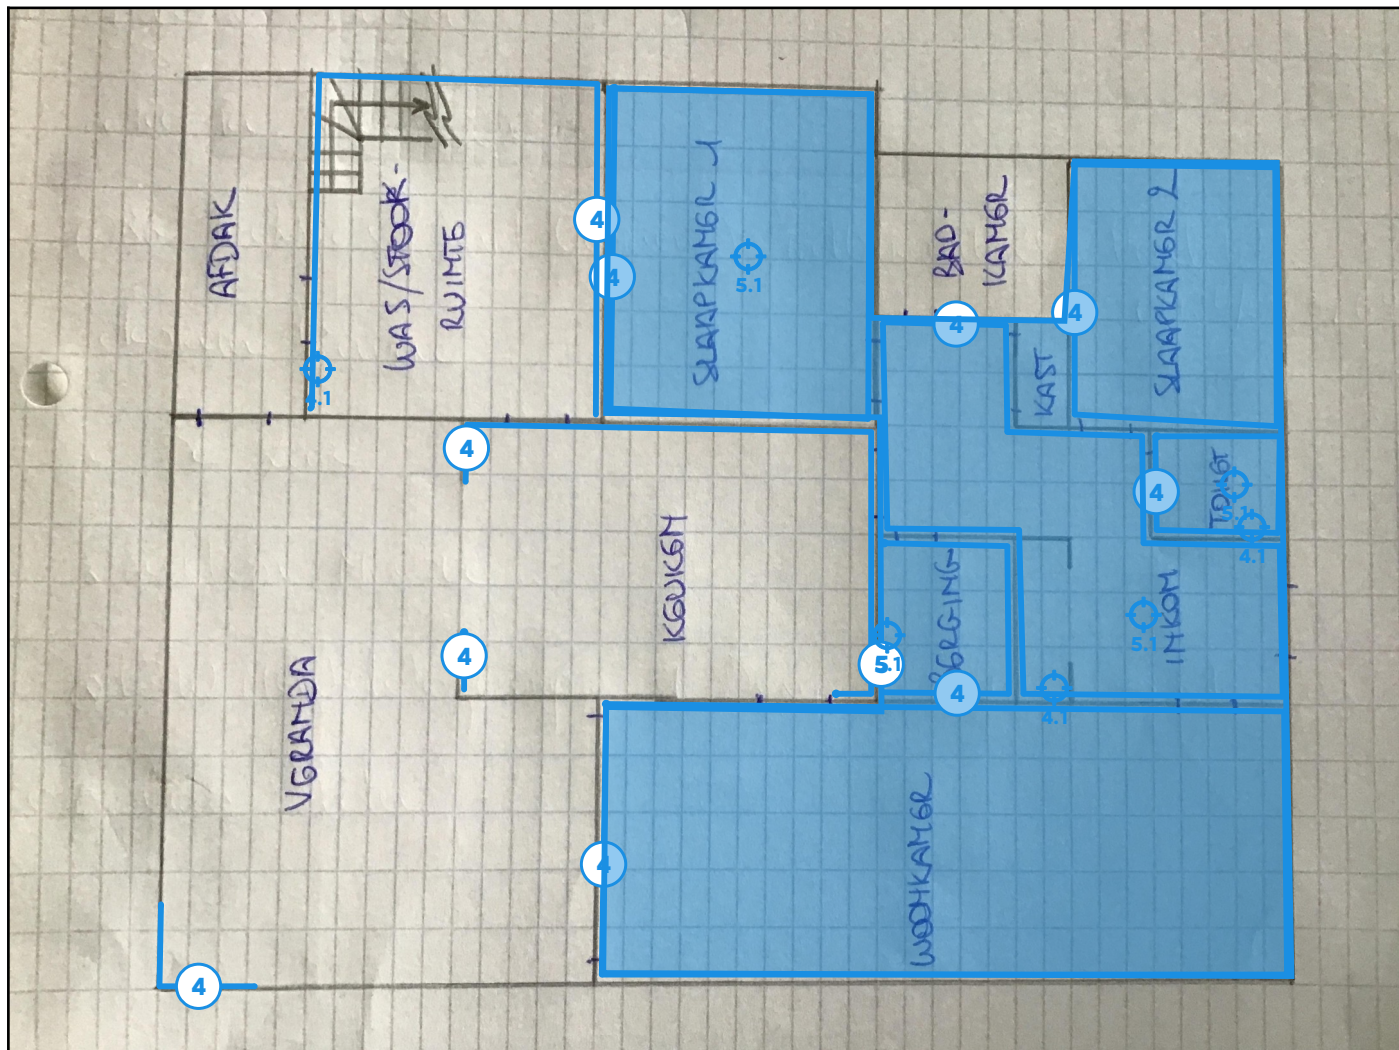
## Plan 1.1: Gelijkvloers

| Beschrijving | Type | Actie |
|---|---|---|
| 4. Pleisterwerk muur | Geen asbest | - |
| 5. Pleisterwerk plafond | Geen asbest | - |

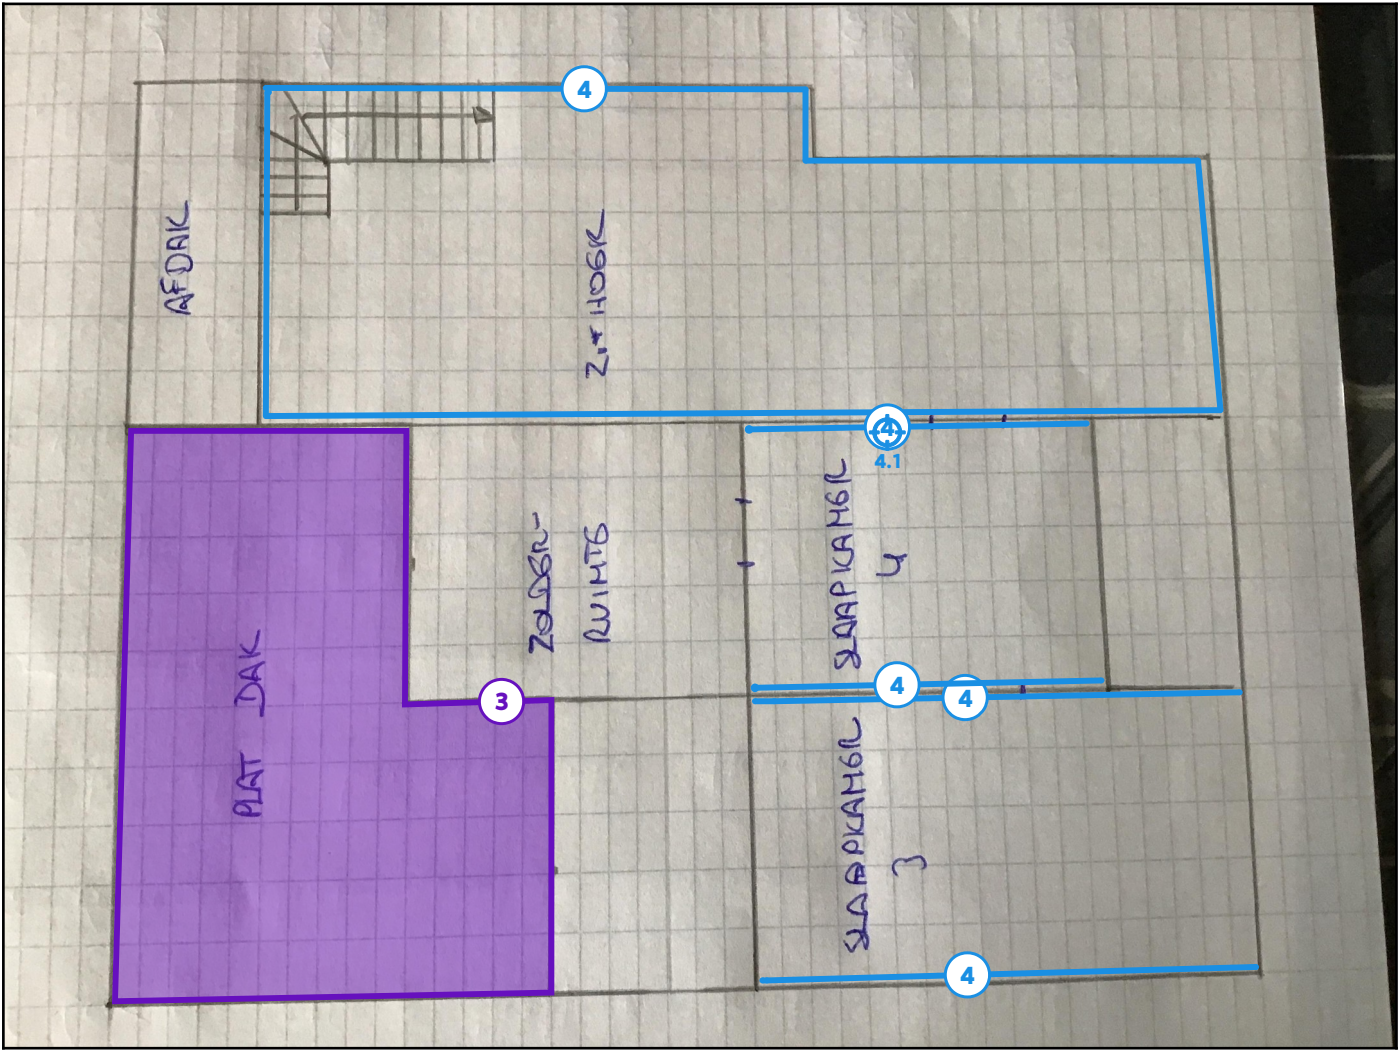
# Plan 1.2: Eerste verdieping

| Beschrijving | Type | Actie |
|---|---|---|
| 4.1 Code: MM01 | Mengmonster | - |

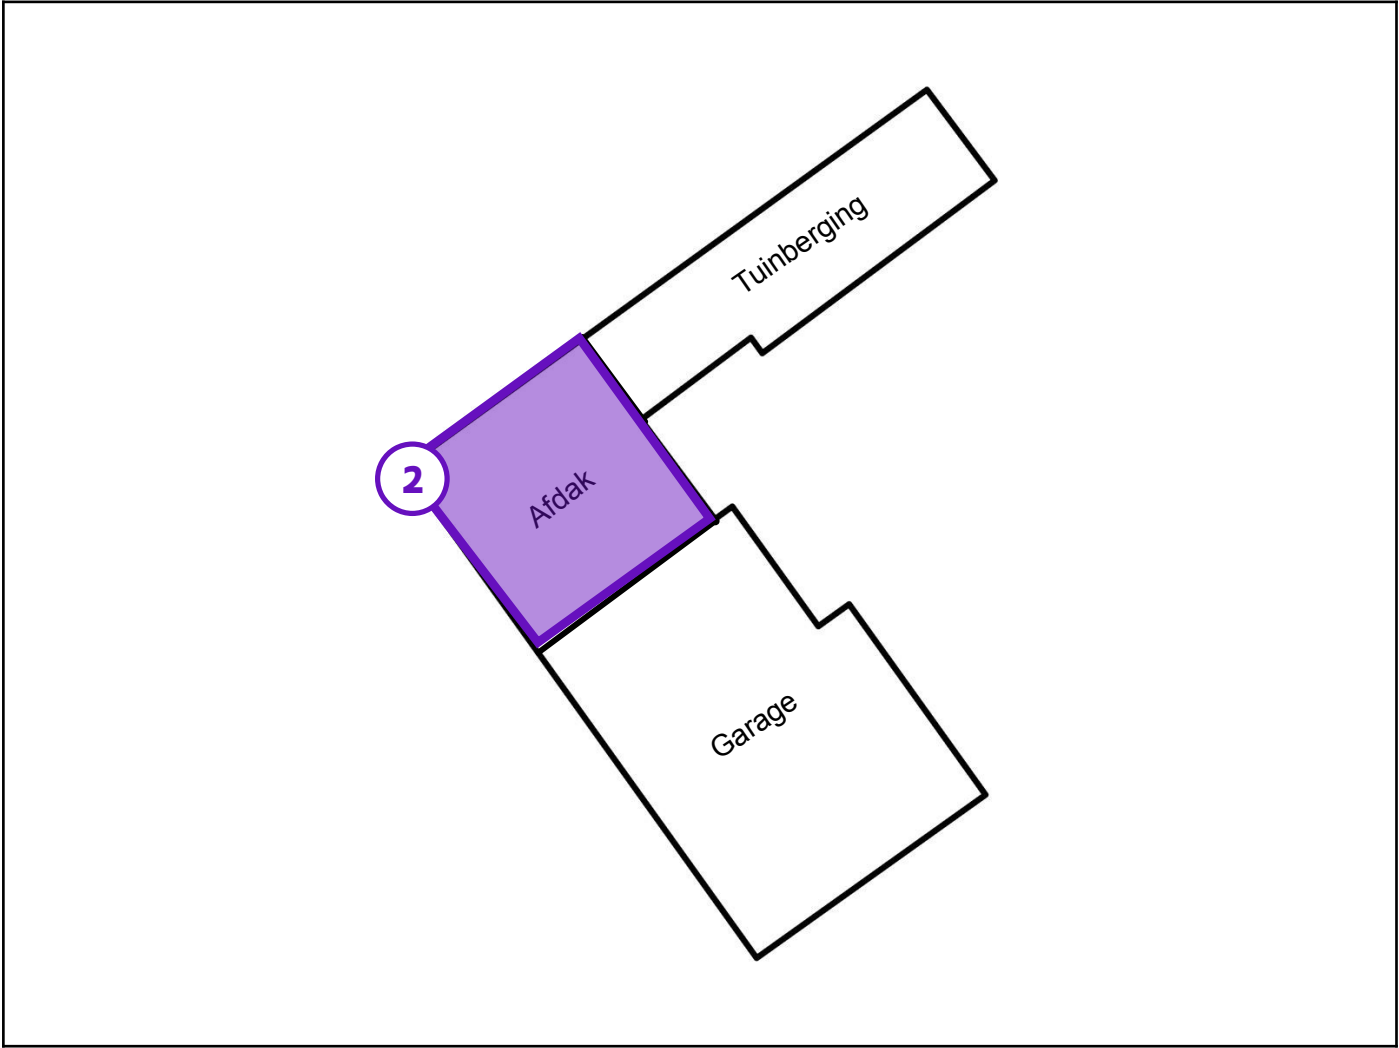
## Plan 2.1: Bijgebouw plan

| Beschrijving | Type | Actie |
|---|---|---|
| 2. Roofing plat dak achterbouw | Advies | - |
