# Asbestinventarisatetest

Berkenlaan 4, 9090 Melle

Attestnummer : 20231022-000201.000

**Niet-asbestveilig**

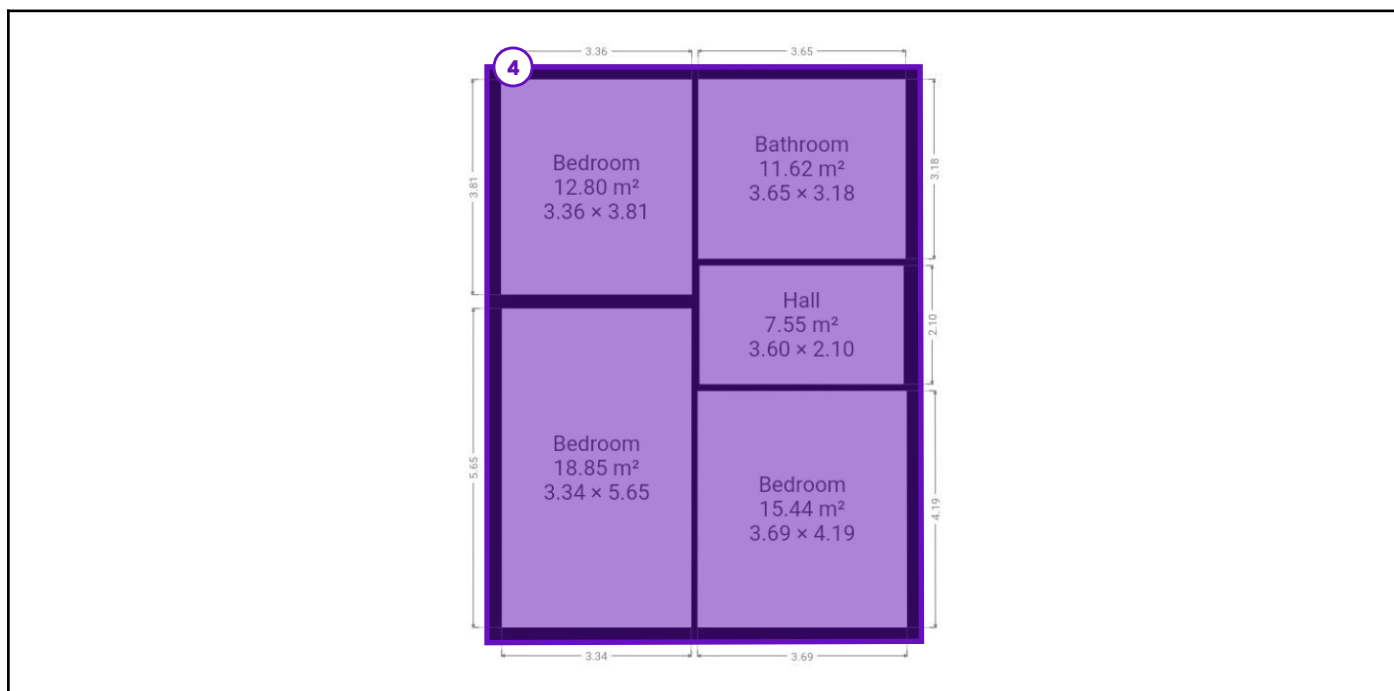
## Plan 1.3: Plan eerste verdieping

| Beschrijving | Type | Actie |
|---|---|---|
| 4. Muren en plafond houten afwerking | Advies | - |
