# Asbestinventarisatetest

Gordelstraat 51, 3401 Landen

Attestnummer : 20230810-000158.000

Uitgegeven op : 10.08.2023

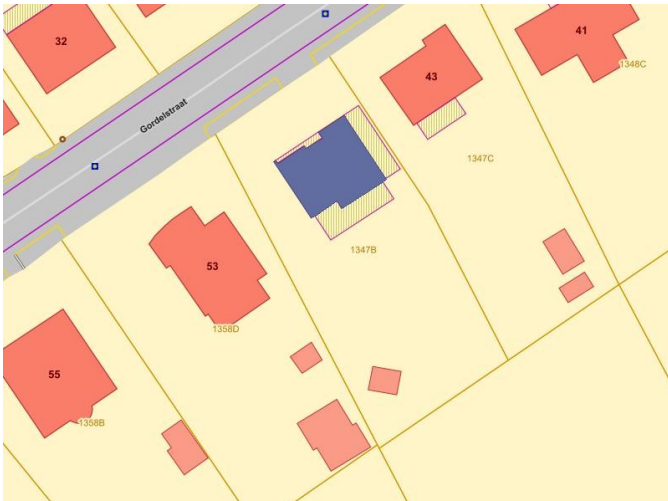
## Zone 1: Hoofdgebouw

- 0 Asbestmaterialen
- 0 Beperkingen
- 0 Uitsluitingen
- 0 Roerende goederen
- 0 Puin, steenslag, (water)bodem
- 0 Adviezen
- 2 Geen asbest**

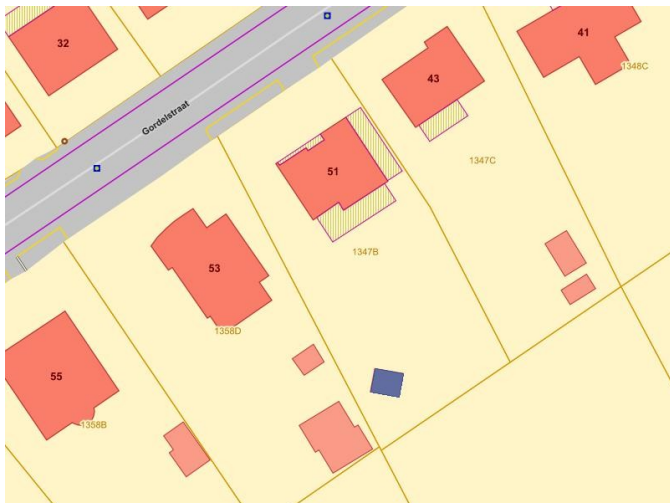
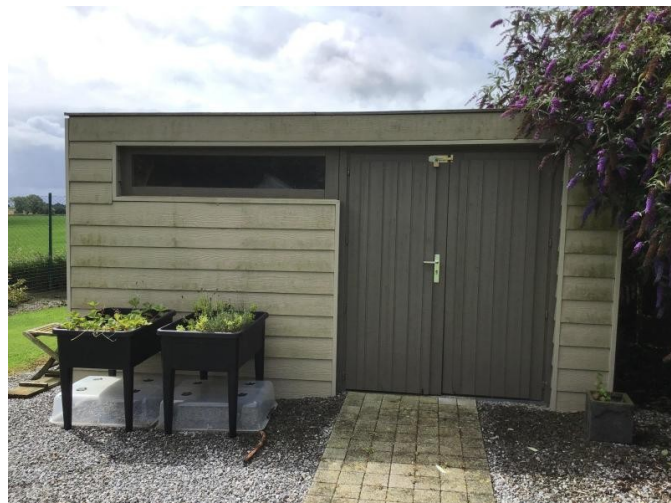
## Zone 2: Bijgebouw

- 0 Asbestmaterialen
- 0 Beperkingen
- 0 Uitsluitingen
- 0 Roerende goederen
- 0 Puin, steenslag, (water)bodem
- 0 Adviezen
- 0 Geen asbest
