Asbestinventarisatetest

Braambessenlaan 8, 1652 Beersel

Attestnummer : 20230920-000497.000

Uitgegeven op : 20.09.2023

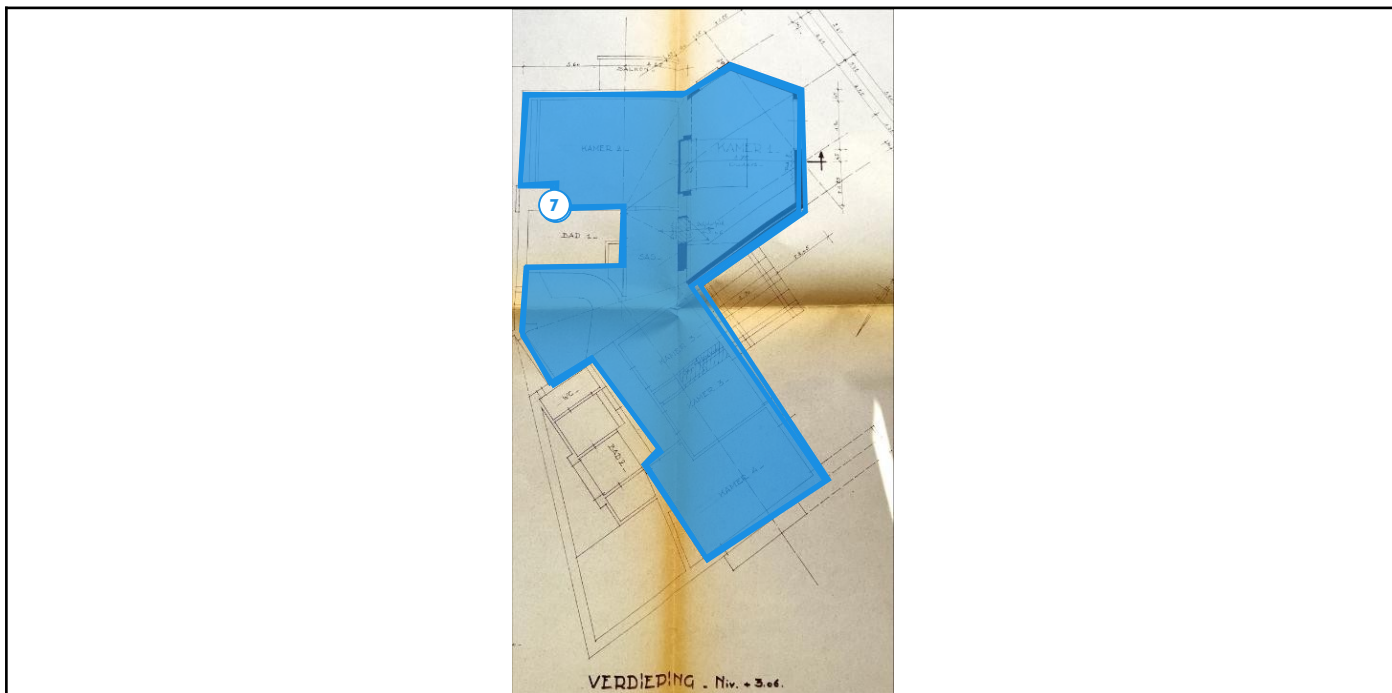
Plan 1.2: Plan verdieping

Beschrijving	Type	Actie
6. Pleisterwerk muur	Geen asbest	-
7. Pleisterwerk plafond	Geen asbest	-

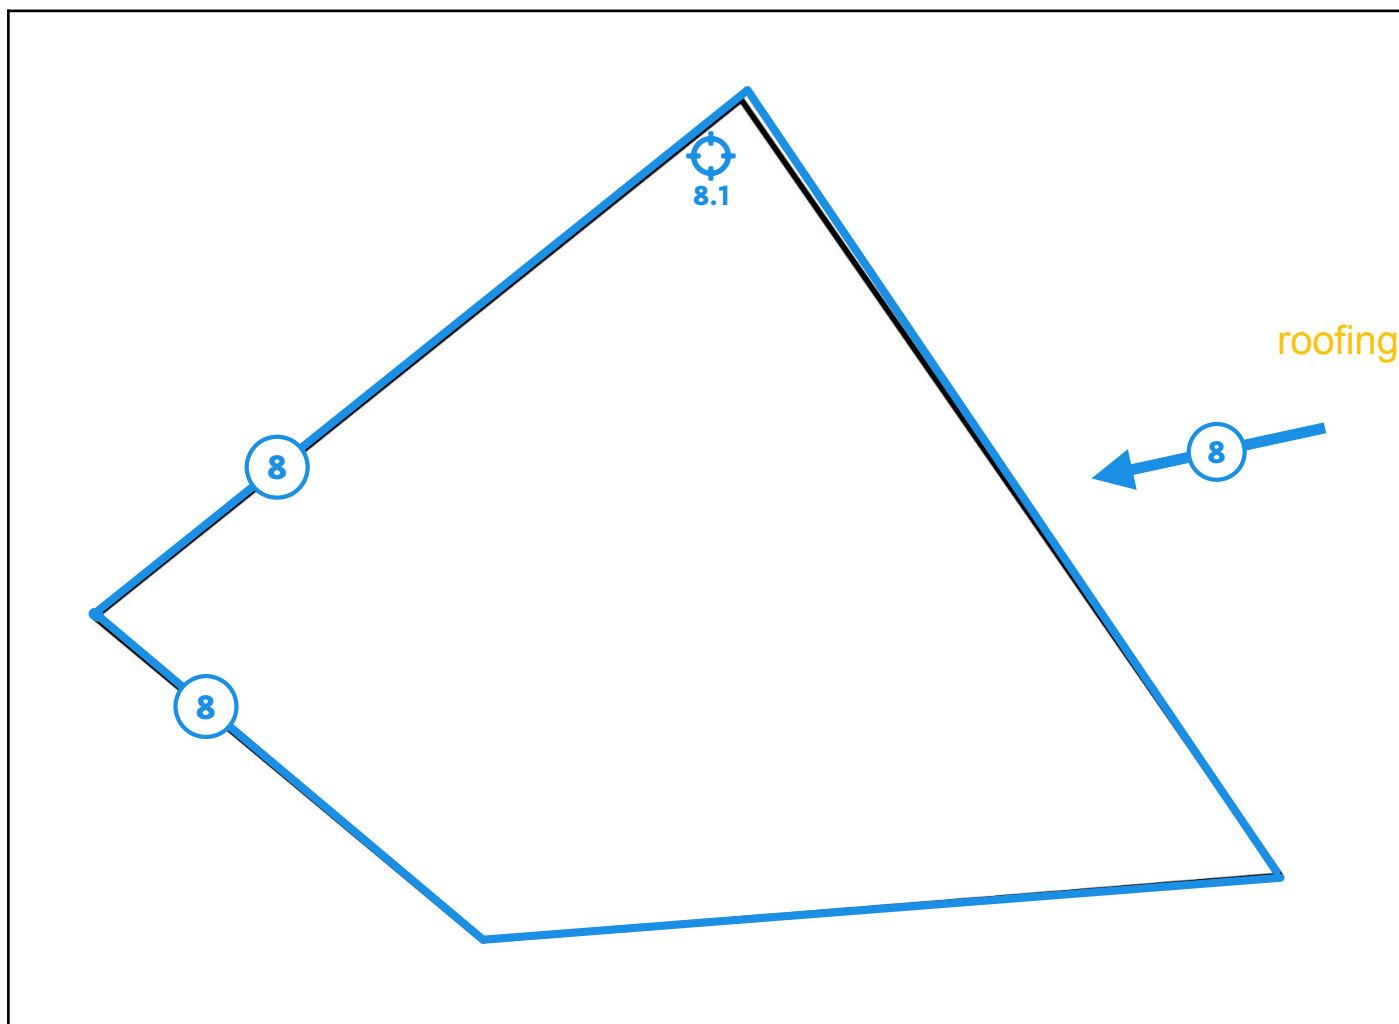
Plan 2.1: tuinhuis plan

Beschrijving	Type	Actie
8. Roofing tuinhuis	Geen asbest	-
8.1 Code: 7866910	Puntmonster	-
