# Asbestinventarisatetest

Itterbeeksebaan 118, 1700 Dilbeek

Attestnummer : 20231127-000181.000

Uitgegeven op : 27.11.2023

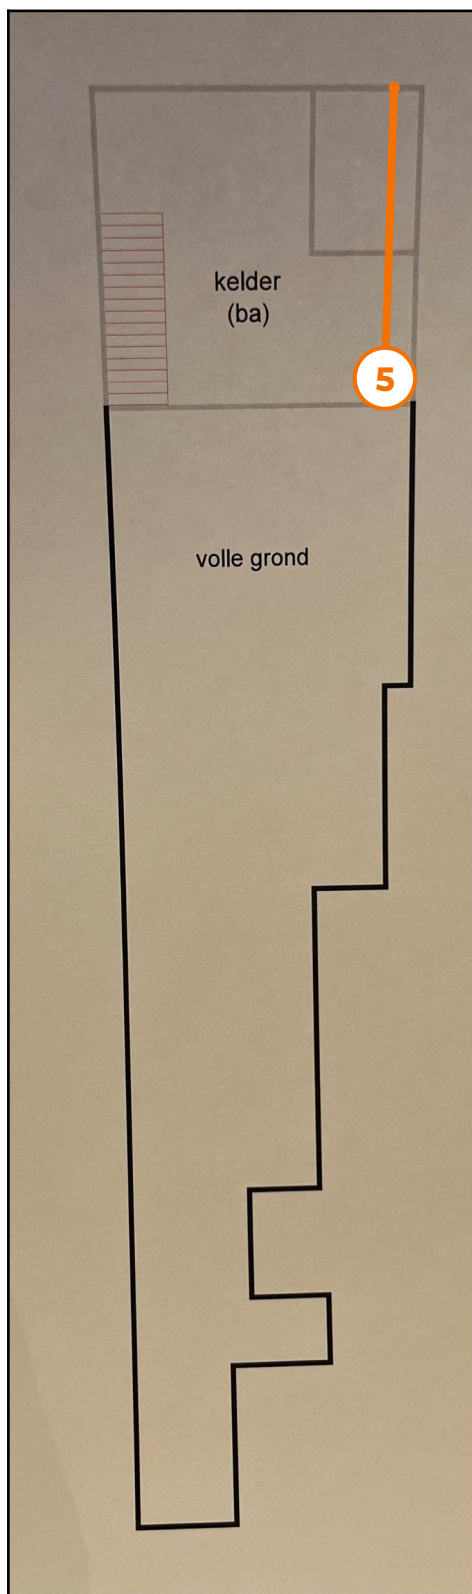
## Plan 1.2: Kelder

5. Afvoerbuis - woning\_kelder

Asbestmateriaal

Verwijderen

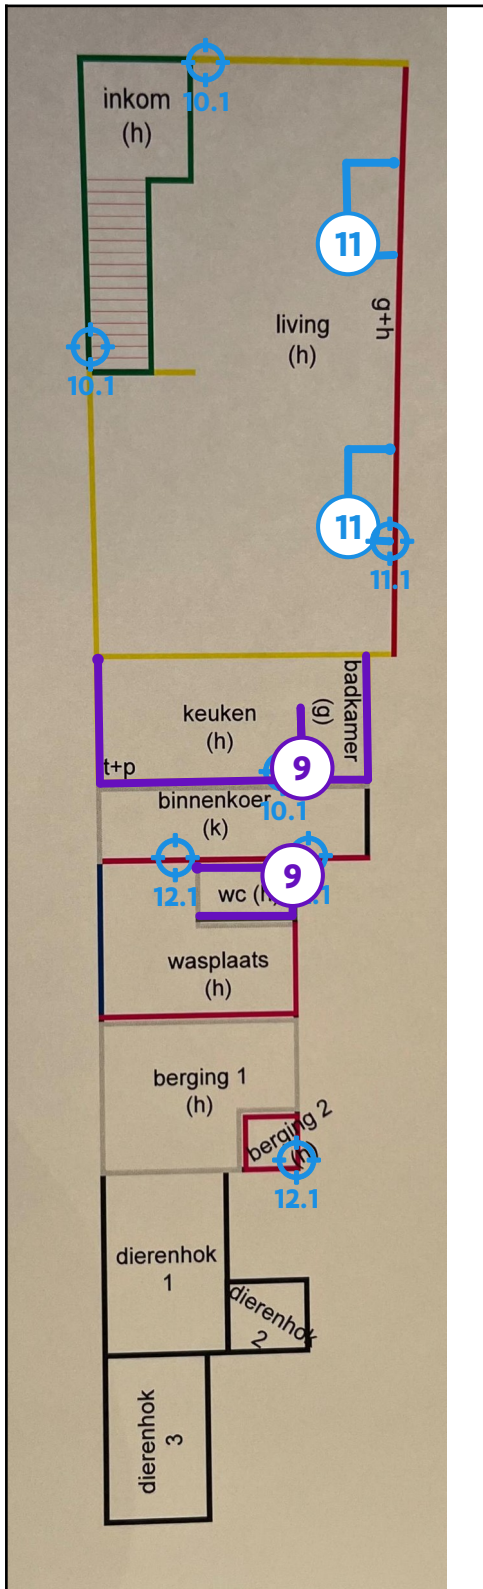
# Plan 1.3: Gelijkvloers

9. Tegellijm fiancetegels - woning_badk./keuken	Advies	-
10. Pleisterwerk muren - woning	Geen asbest	-
10.1 Code: MM01 pleister muren	Mengmonster	-
11. Plaat schouw - woning	Geen asbest	-
11.1 Code: MM03 plaat schouw	Puntmonster	-
12. Cementering - woning_binnenkoer/wasplaats/berging2	Geen asbest	-
12.1 Code: MM02 cementering binnen	Mengmonster	-

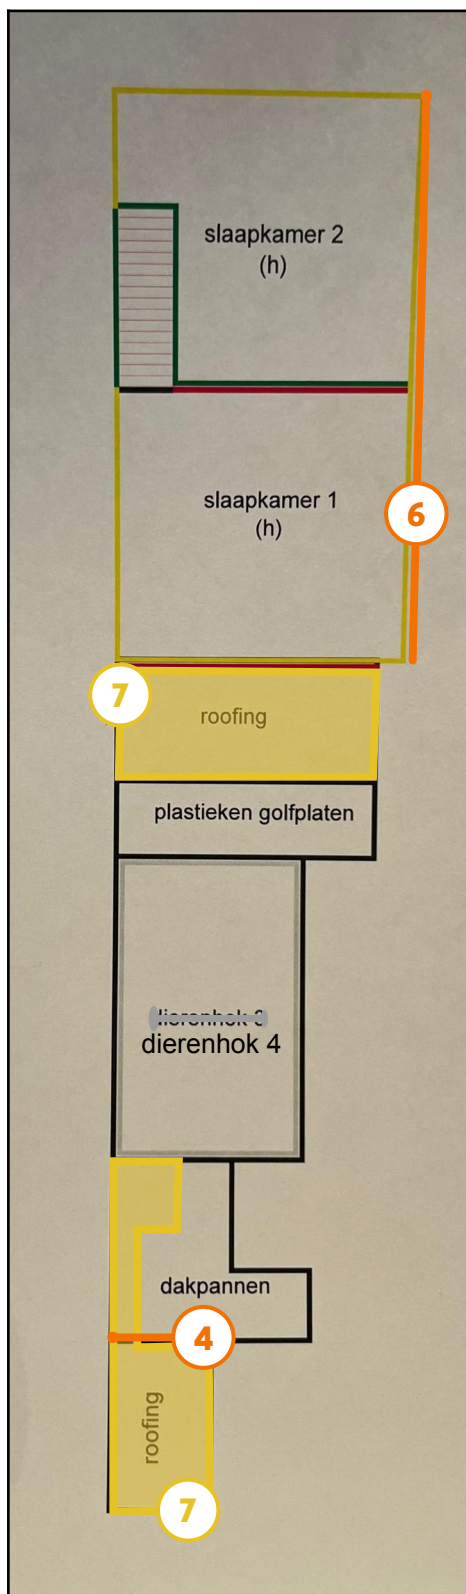
## Plan 1.4: 1ste verdieping

4. Vlakke plaat - dierenhok 1/3	Asbestmateriaal	Verwijderen
6. Gevelleien - woning_linkerzijgevel	Asbestmateriaal	Verwijderen
7. Roofing - woning/tuinhuis1/dierenhok3_plat dak	Asbestmateriaal	Zorgvuldig beheren

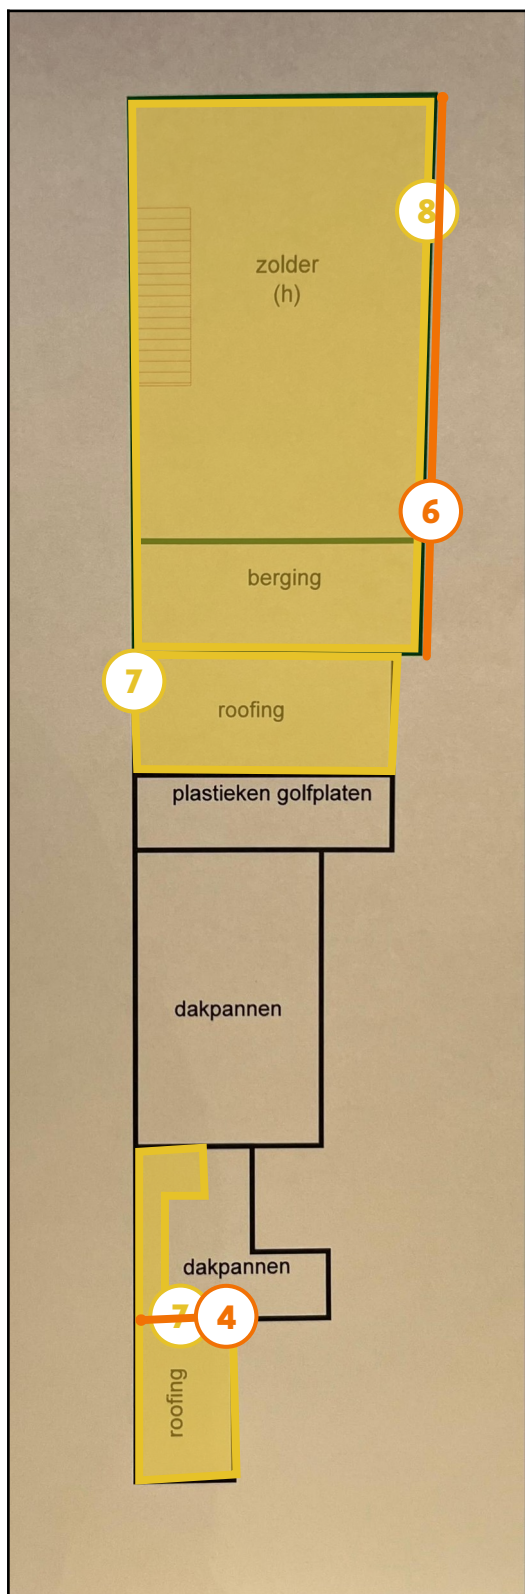
## Plan 1.5: Zolder

4. Vlakke plaat - dierenhok 1/3	Asbestmateriaal	Verwijderen
6. Gevelleien - woning_linkerzijgevel	Asbestmateriaal	Verwijderen
7. Roofing - woning/tuinhuis1/dierenhok3_plat dak	Asbestmateriaal	Zorgvuldig beheren
8. Onderdakplaten - woning_zolder	Asbestmateriaal	Zorgvuldig beheren

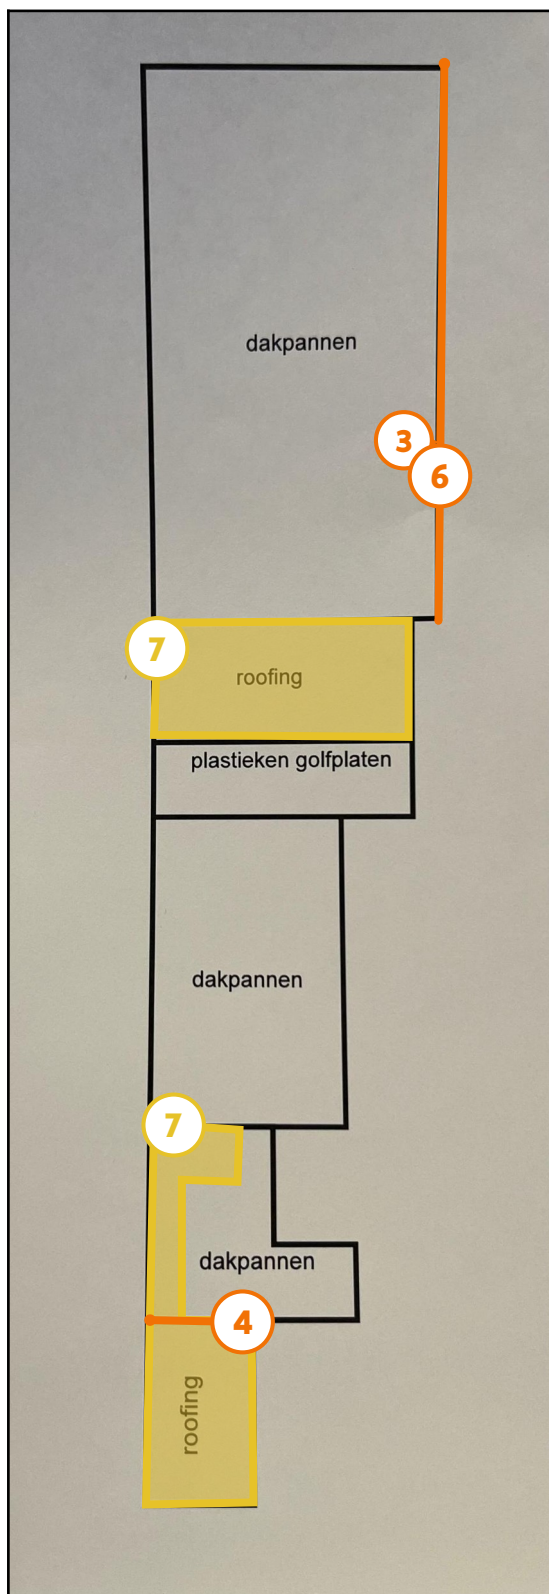
## Plan 1.6: Dakplan

3. Rookgaskanaal - woning_dak	Asbestmateriaal	Verwijderen
4. Vlakke plaat - dierenhok 1/3	Asbestmateriaal	Verwijderen
6. Gevelleien - woning_linkerzijgevel	Asbestmateriaal	Verwijderen
7. Roofing - woning/tuinhuis1/dierenhok3_plat dak	Asbestmateriaal	Zorgvuldig beheren

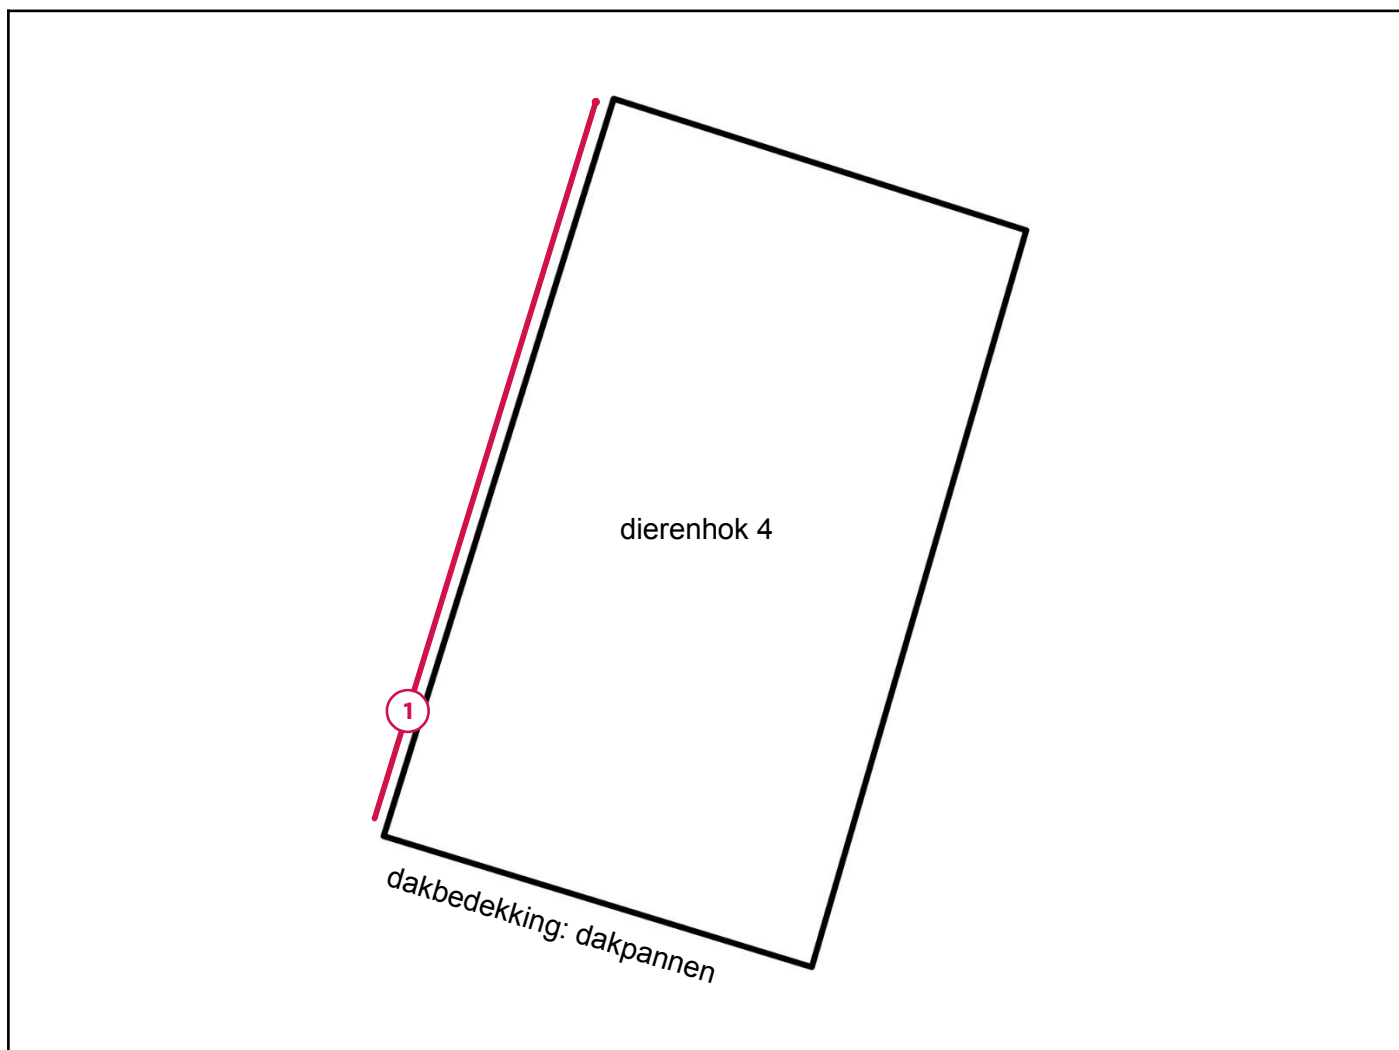
## Plan 2.1: Dierenhok 4 plan

Beschrijving	Type	Actie
1. Dorpels/vlakke platen - tuin_achter dierenhok 4	Asbestmateriaal	Dringend verwijderen

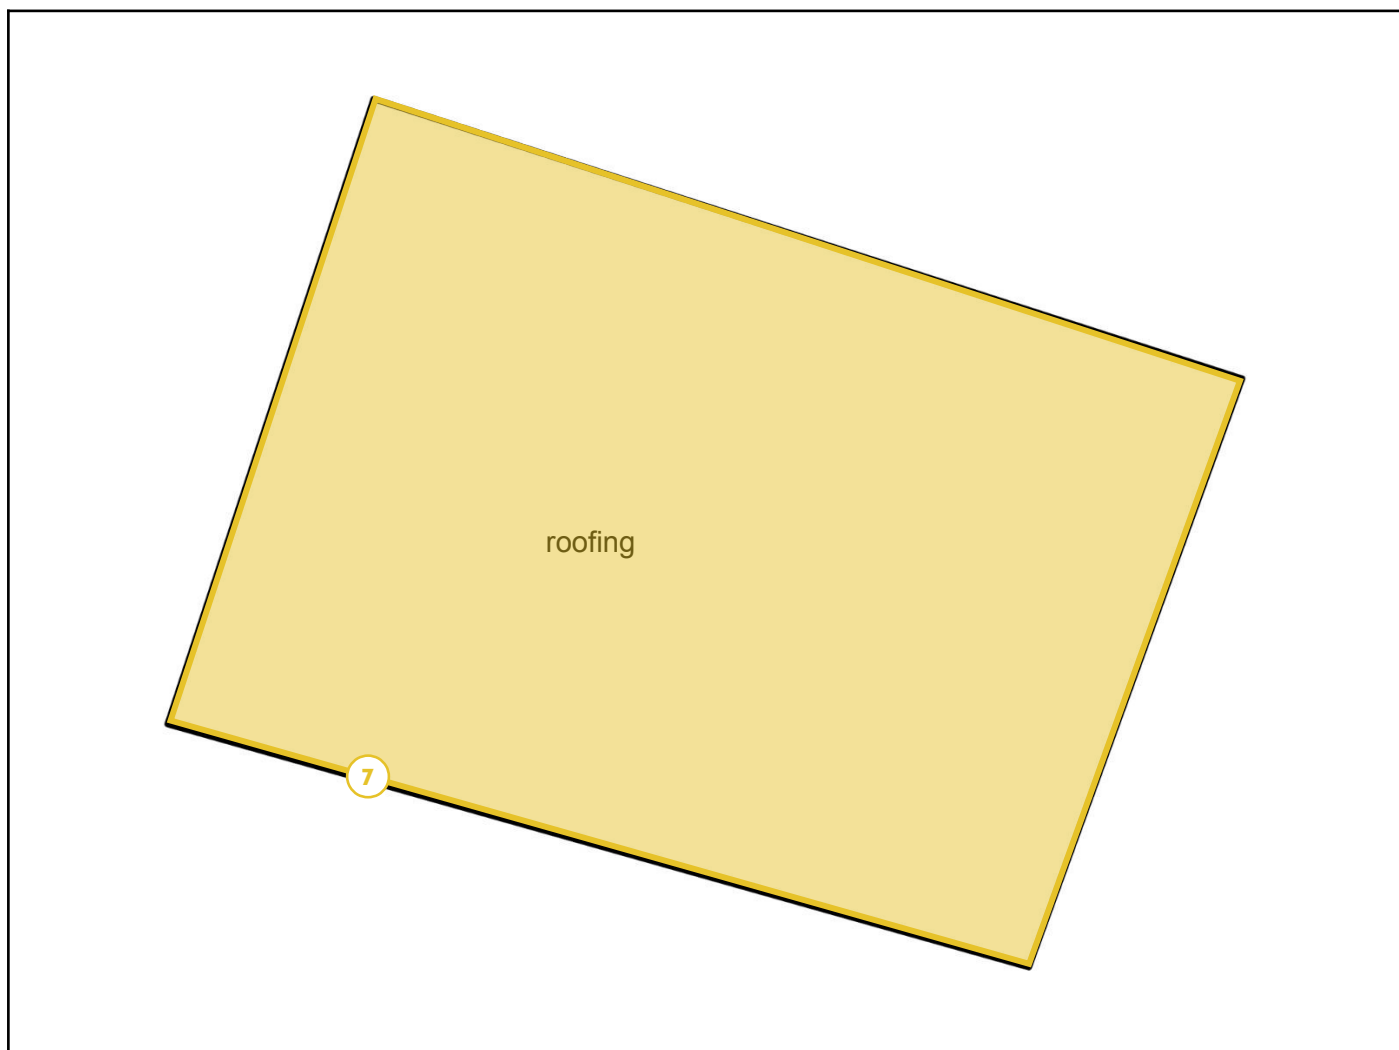
## Plan 3.2: Dakplan

Beschrijving	Type	Actie
7. Roofing - woning/tuinhuis1/dierenhok3_plat dak	Asbestmateriaal	Zorgvuldig beheren

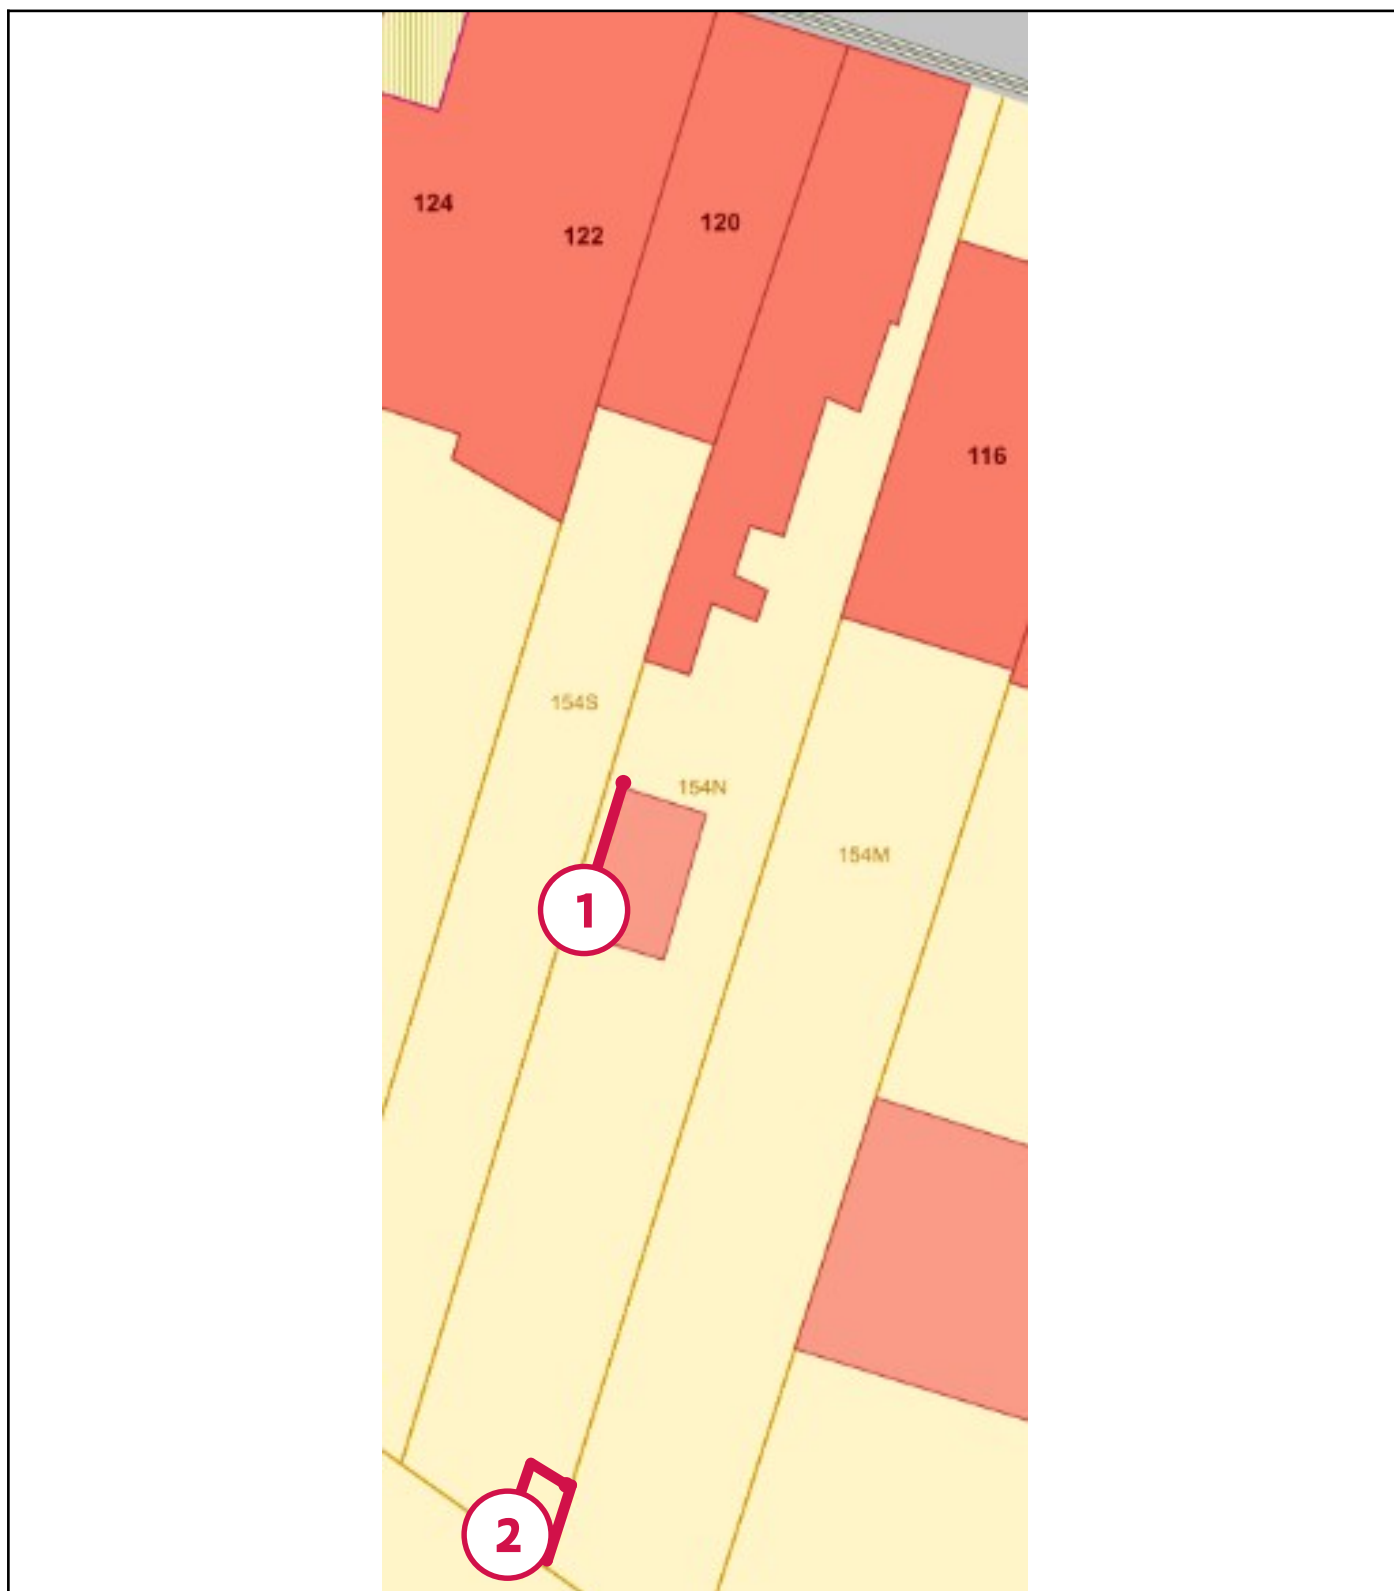
## Plan 5.1: Vaststellingen buiten de constructies

1. Dorpels/vlakke platen - tuin_achter dierenhok 4	Asbestmateriaal	Dringend verwijderen
2. Vlakke platen - tuin_compostbak	Asbestmateriaal	Dringend verwijderen
