# Asbestinventarisatetest

Rubensstraat 77/1, 2300 Turnhout

Attestnummer : 20231121-000063.000

Uitgegeven op : 21.11.2023

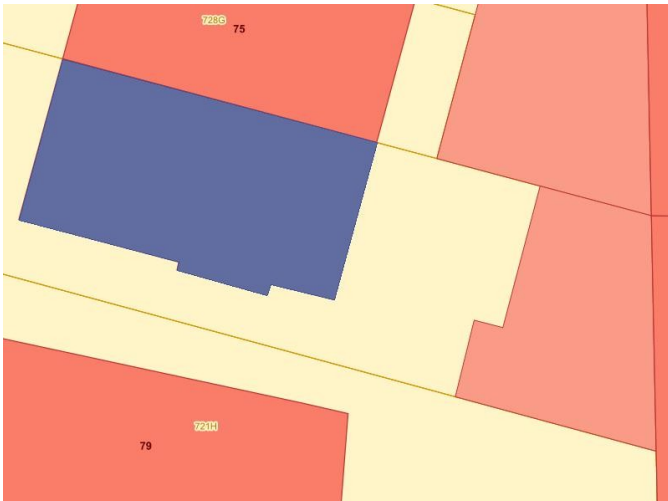
## Zone 1: Hoofdgebouw

Tijdens de inspectie vastgesteld:

- 1 Asbestmateriaal**
- 0 Beperking
- 0 Uitsluiting
- 0 Roerend goed
- 0 Puin, steenslag, (water)bodem
- 2 Advies**
- 3 Geen asbest**

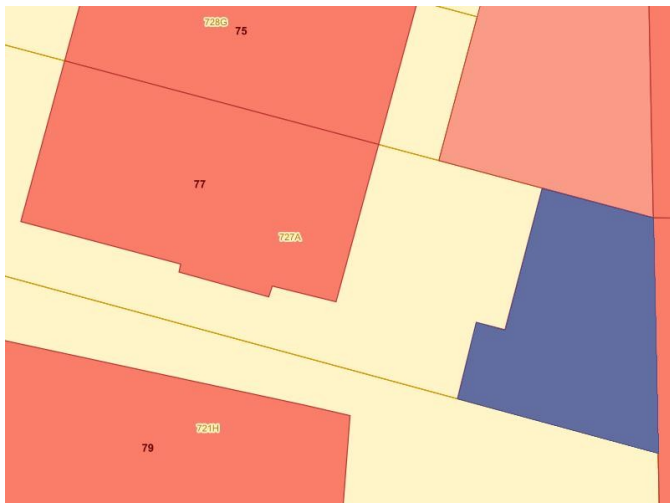
## Zone 2: Bijgebouw

Tijdens de inspectie vastgesteld:

- 0 Asbestmaterialen
- 0 Beperkingen
- 0 Uitsluitingen
- 0 Roerende goederen
- 0 Puin, steenslag, (water)bodem
- 1 Adviezen**
- 0 Geen asbest
