# Asbestinventarisatetest

Middenstuk 10, 2980 Zoersel

Attestnummer : 20231106-000513.000

Uitgegeven op : 06.11.2023

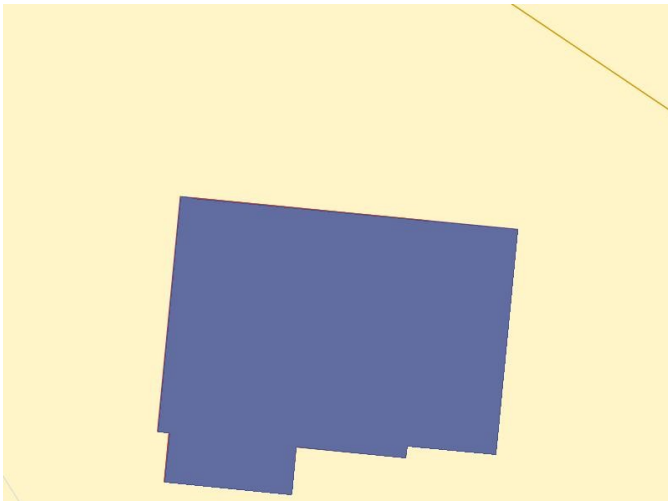
## Zone 1: Hoofdgebouw

Tijdens de inspectie vastgesteld:

**2 Asbestmaterialen**

**4 Geen asbest**

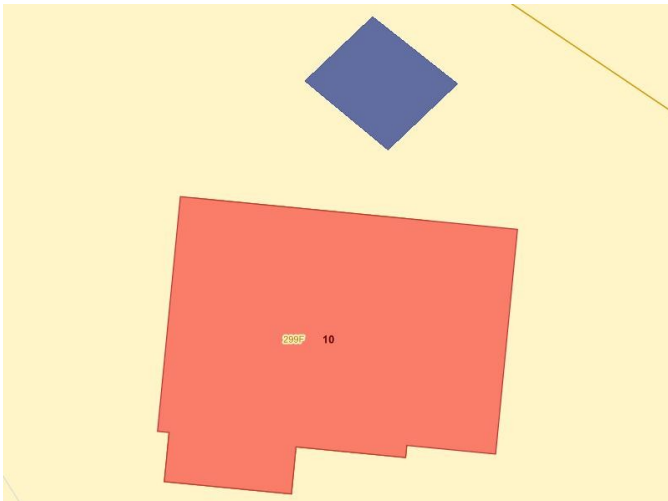
## Zone 2: Constructie

Tijdens de inspectie vastgesteld:

- 1 Asbestmateriaal**
- 0 Beperking
- 0 Uitsluiting
- 0 Roerend goed
- 0 Puin, steenslag, (water)bodem
- 0 Advies
- 1 Geen asbest**
