# Asbestinventarisatetest

Sint-Hubertusstraat 68, 2600 Antwerpen

Attestnummer : 20240102-000210.000

Uitgegeven op : 02.01.2024

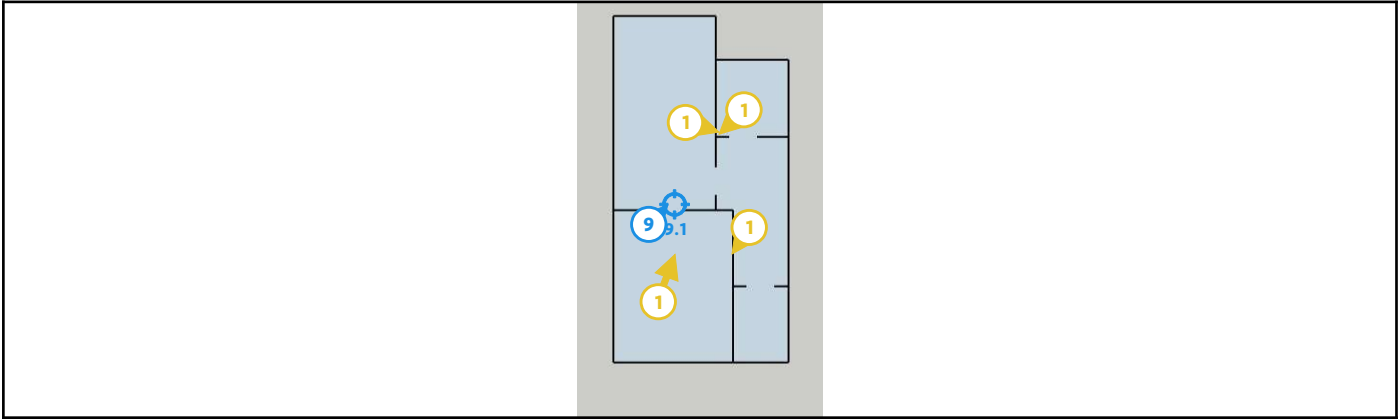
# Plan 1.1: grondplan niv -1

| Beschrijving | Type | Actie |
|---|---|---|
| 1. verlichting kelder | Asbestmateriaal | Zorgvuldig beheren |

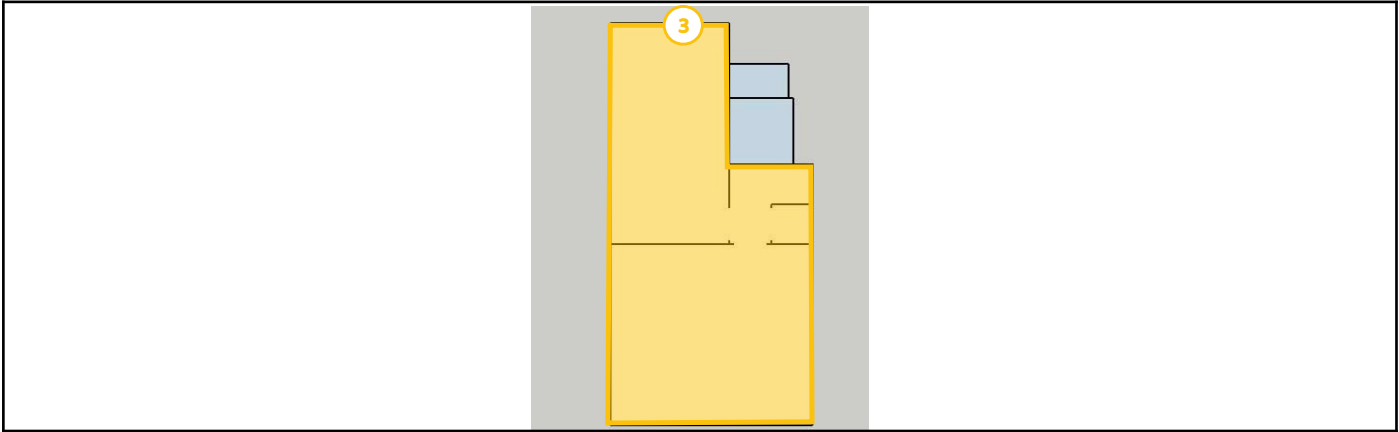
# Plan 1.4: grondplan niv 2

| Beschrijving | Type | Actie |
|---|---|---|
| 3. hoofddak | Uitsluiting | - |
