# Asbestinventarisatetest

Edegemsesteenweg 125, 2610 Antwerpen

Attestnummer : 20240119-000088.001

Uitgegeven op : 19.01.2024

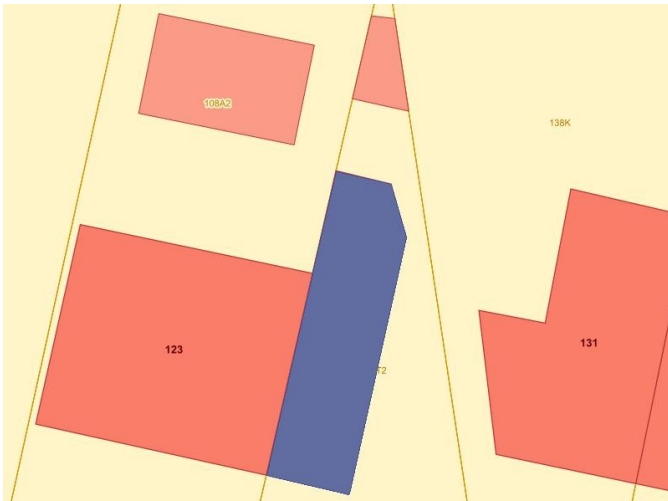
## Zone 1: Hoofdgebouw

Tijdens de inspectie vastgesteld:

### 2 Asbestmaterialen

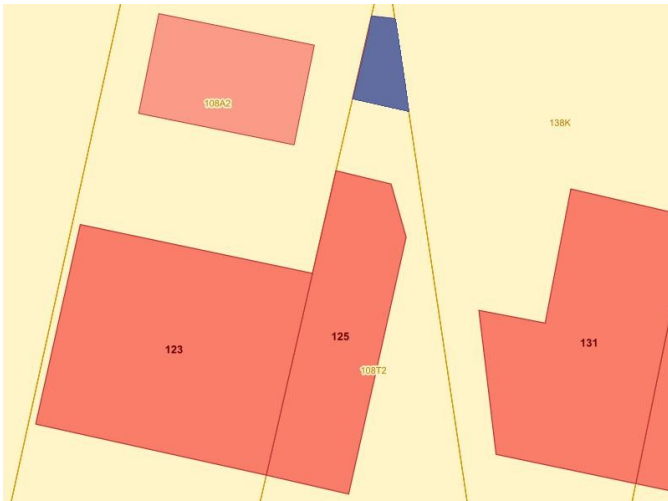
## Zone 2: Bijgebouw

Tijdens de inspectie vastgesteld:

- 1 Asbestmateriaal**
- 0 Beperking
- 0 Uitsluiting
- 0 Roerend goed
- 0 Puin, steenslag, (water)bodem
- 0 Advies
- 0 Geen asbest
