# Asbestinventarisatetest

Sint-Truidensesteenweg 283, 3300 Tienen

Attestnummer : 20240107-000086.000

Uitgegeven op : 07.01.2024

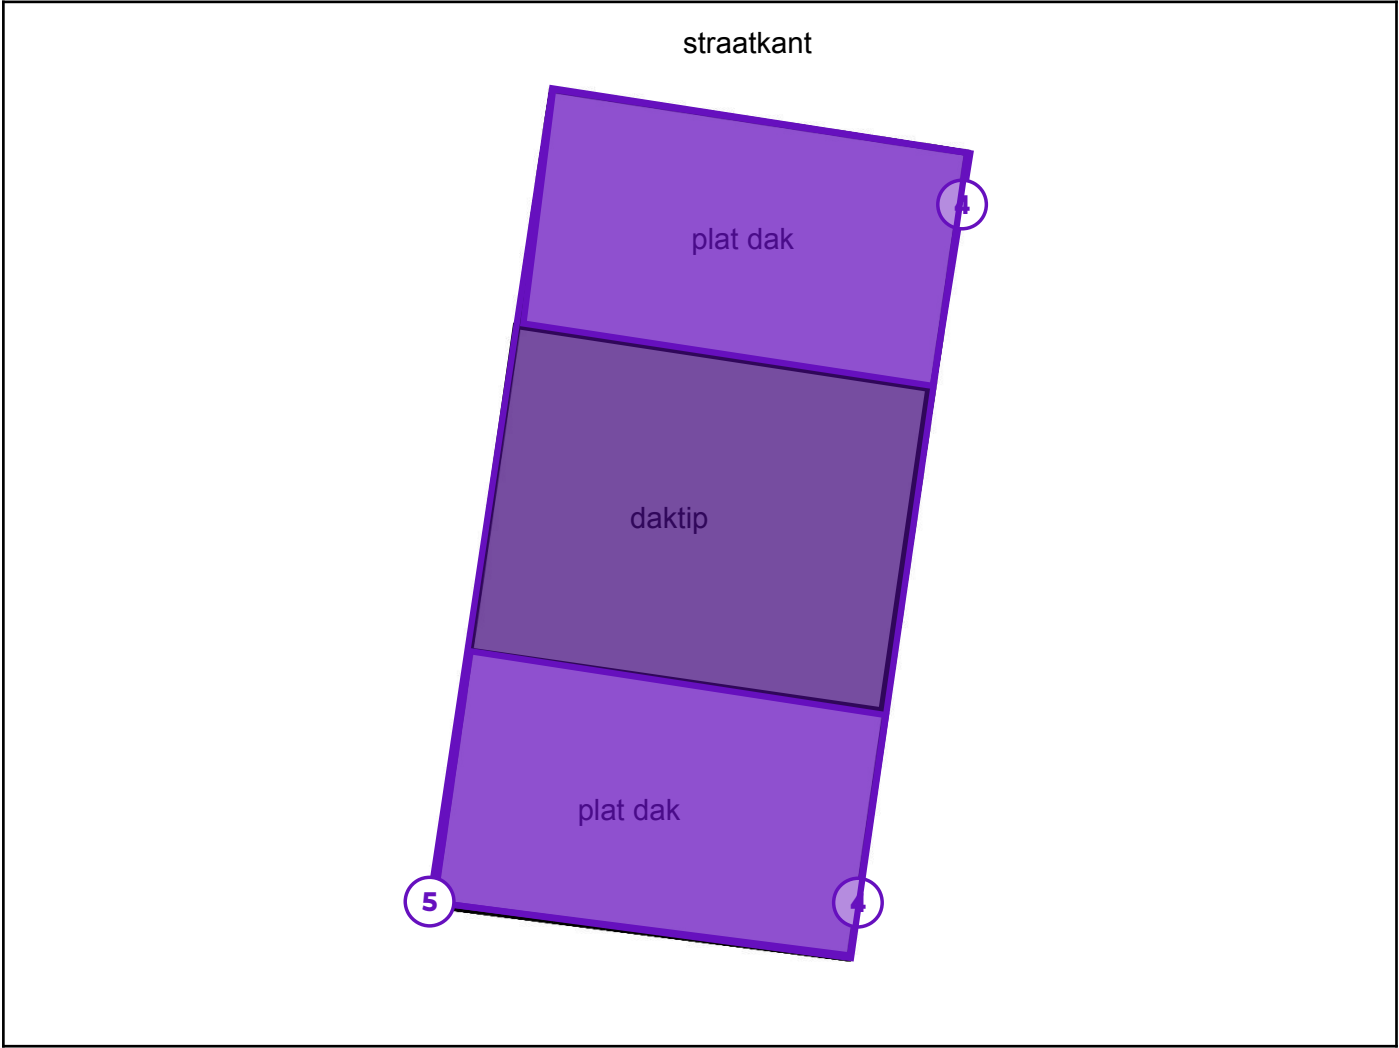
# Plan 1.5: Niveau 3 daktip

| Beschrijving | Type | Actie |
|---|---|---|
| 5. Plat dak hoofdgebouw voor en achterkant | Advies | - |

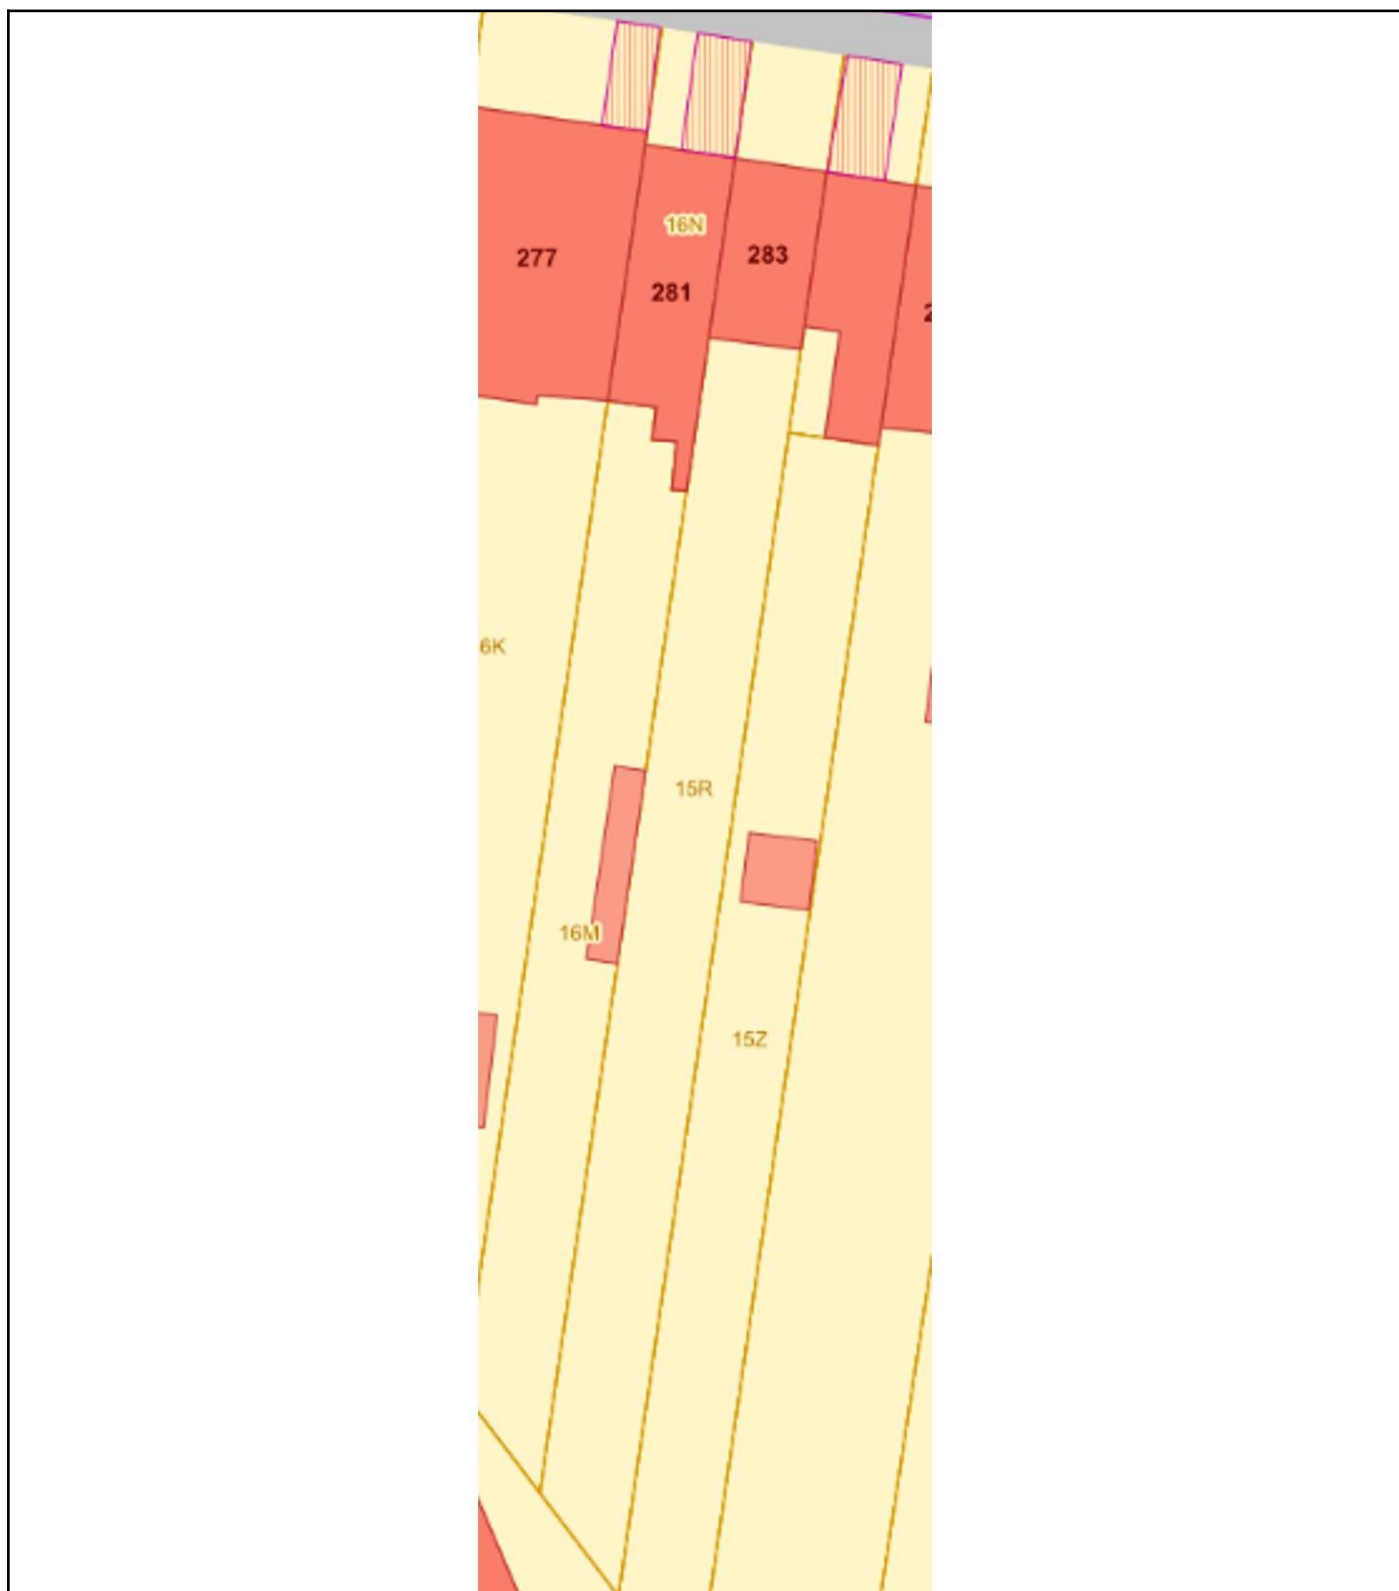
## Plan 2.1: Vaststellingen buiten de constructies

- 0 Asbestmaterialen
- 0 Roerende goederen
- 0 Puin, steenslag, (water)bodem
- 0 Geen asbest
