# Asbestinventarisatetest

Sint-Martinusstraat 42, 3300 Tienen

Attestnummer : 20240214-000171.000

Uitgegeven op : 14.02.2024

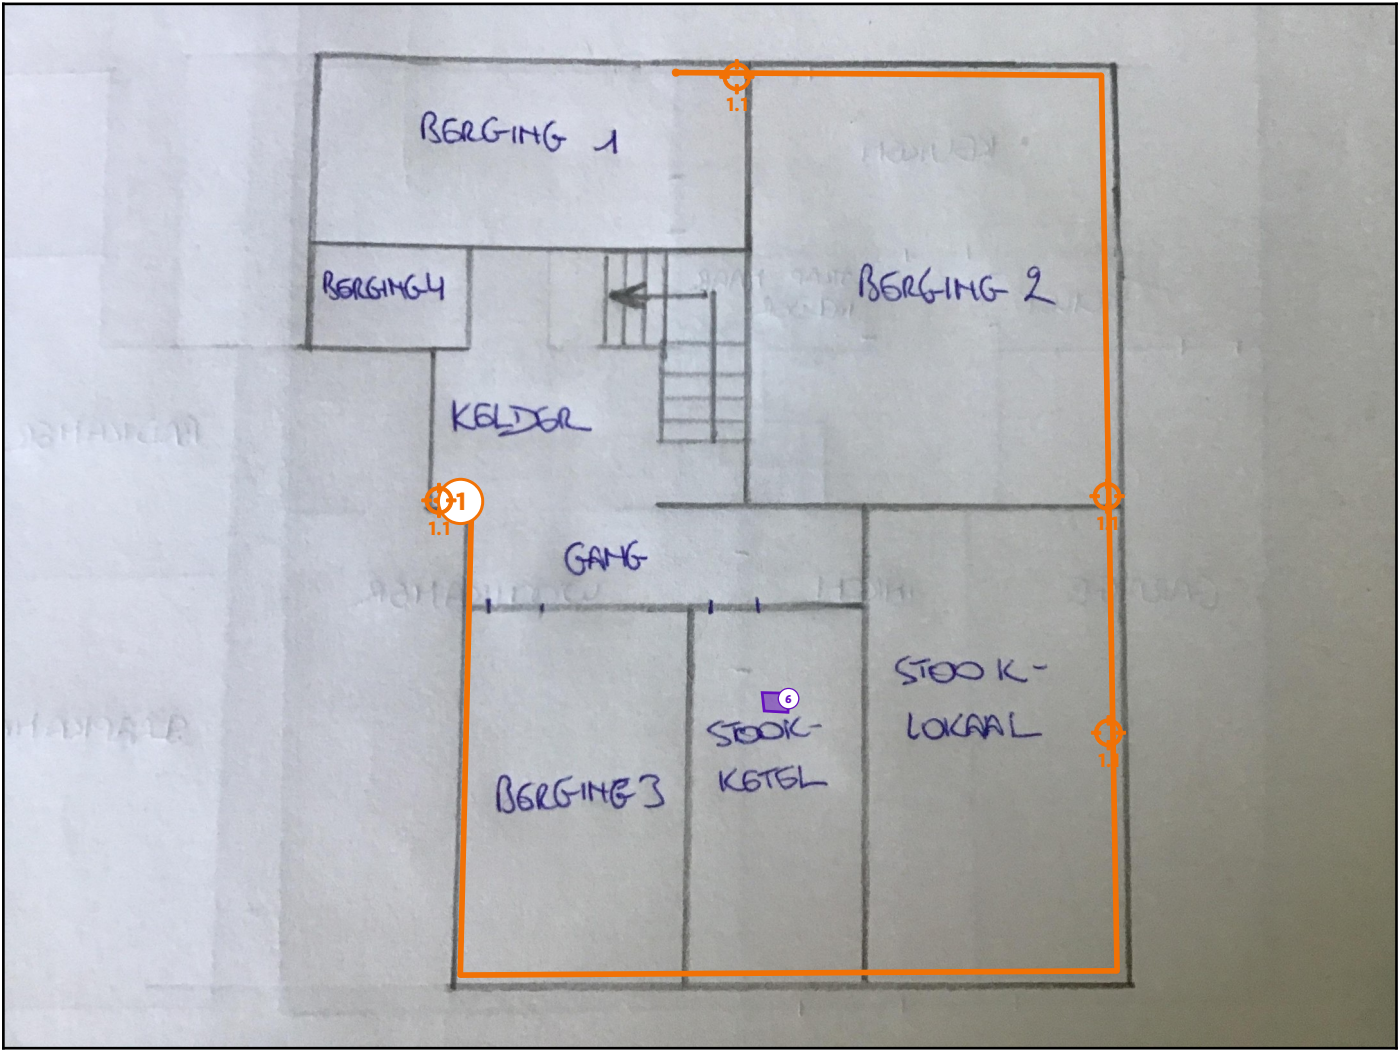
# Plan 1.2: Kelder

| Beschrijving | Type | Actie |
|---|---|---|
| 6. Stookketel kelder - pakking | Advies | - |

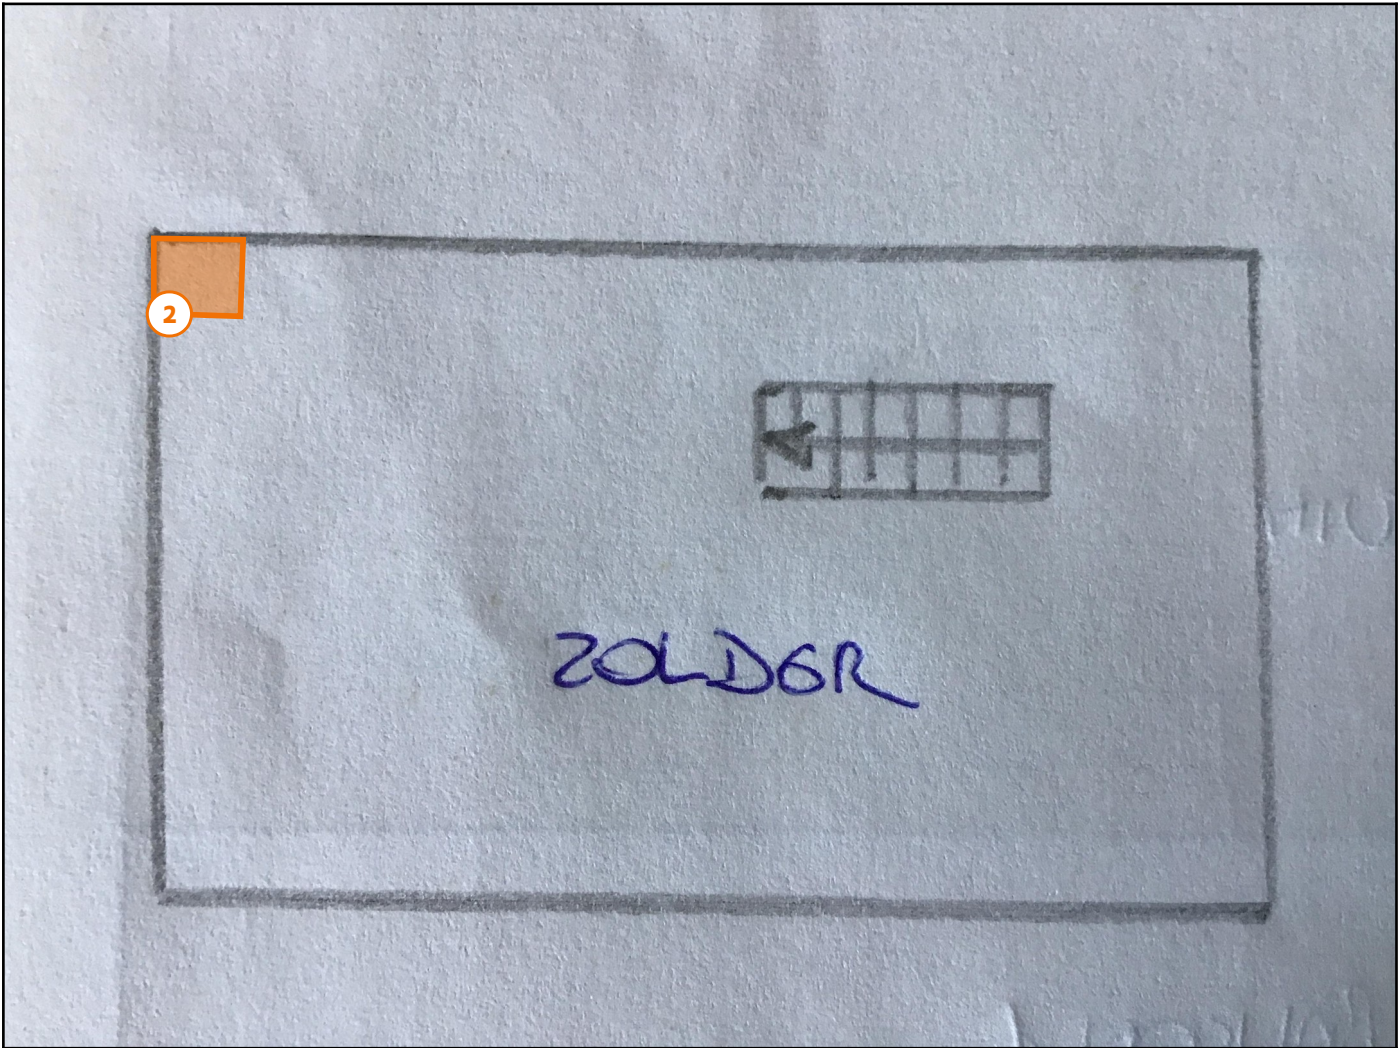
# Plan 1.5: Zolder

| Beschrijving | Type | Actie |
|---|---|---|
| 2. Dak - Cementbuis schouw | Asbestmateriaal | Verwijderen |
