# Asbestinventarisatetest

Lode Zielenslaan 30, 2050 Antwerpen

Attestnummer : 20240215-000371.000

Uitgegeven op : 15.02.2024

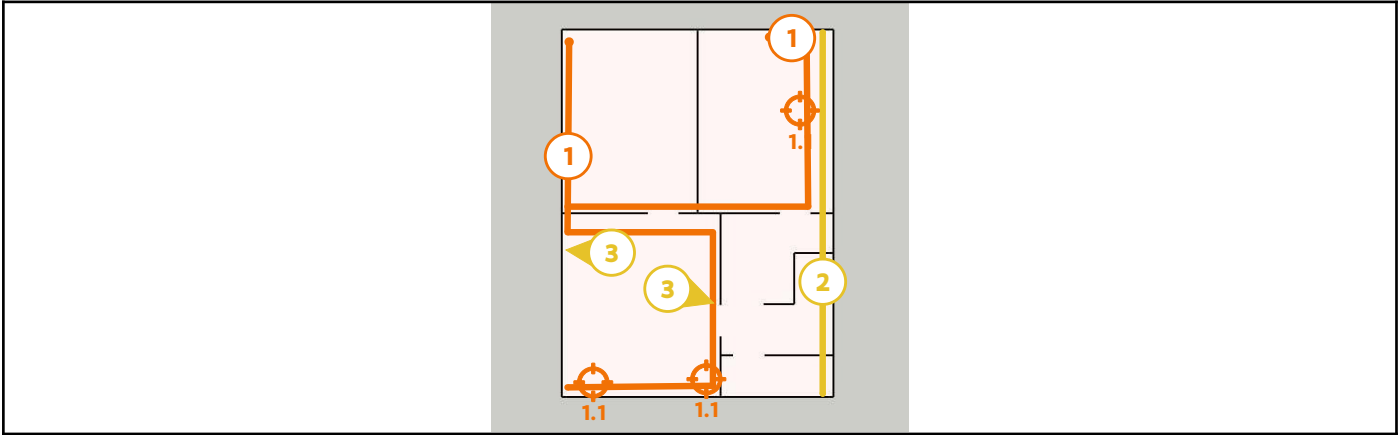
# Plan 1.1: grondplan niv. -1

| Beschrijving | Type | Actie |
|---|---|---|
| 3. bakeliet electrisch installatiemateriaal | Asbestmateriaal | Zorgvuldig beheren |
