# Asbestinventarisatetest

Schindestraat 29, 2100 Antwerpen

Attestnummer : 20240130-000436.000

**Niet-asbestveilig**

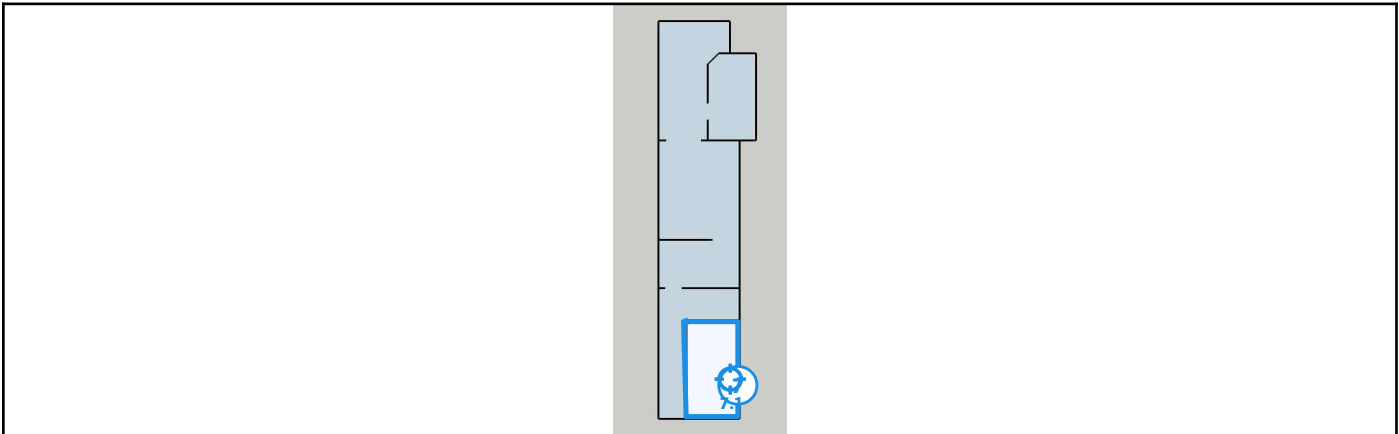
# Plan 1.1: grondplan niv. -1

| Beschrijving | Type | Actie |
|---|---|---|
| 7. kelderbezetting | Geen asbest | - |

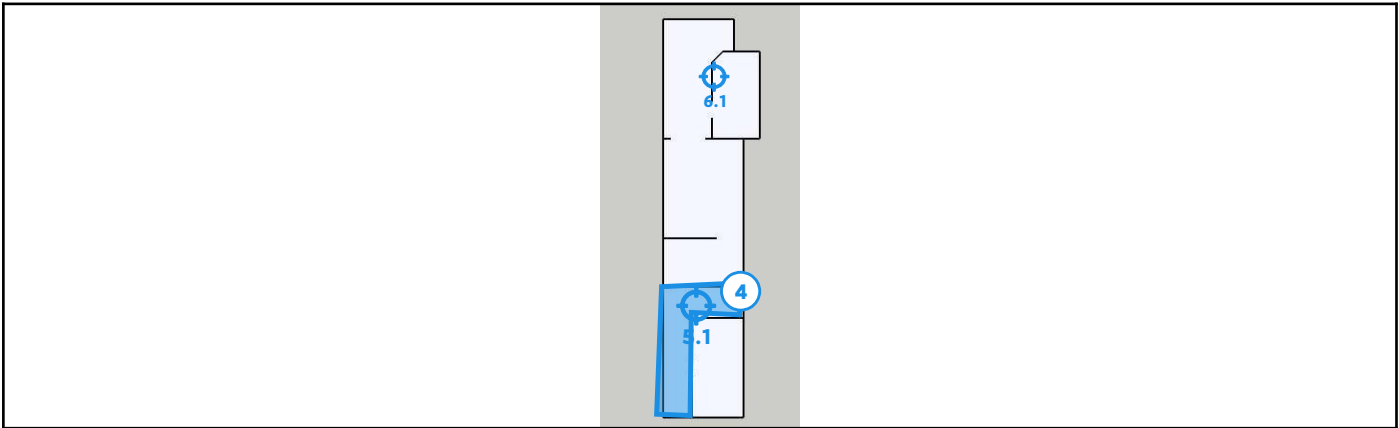
## Plan 1.2: grondplan niv. 0

| Beschrijving | Type | Actie |
|---|---|---|
| 4. gips plafond | Geen asbest | - |

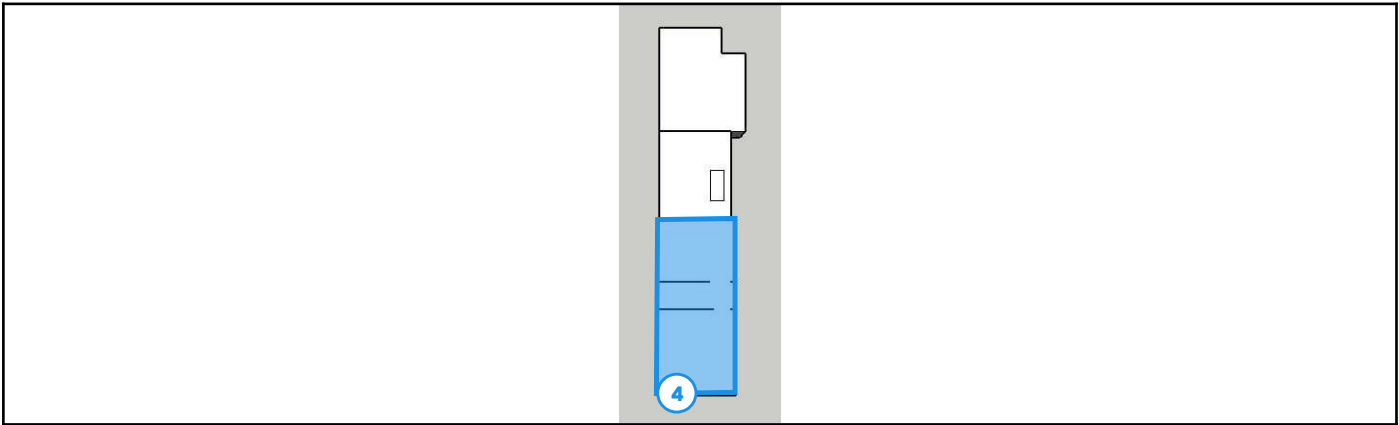
## Plan 1.4: grondplan niv. 2

| Beschrijving | Type | Actie |
|---|---|---|
| 4. gips plafond | Geen asbest | - |

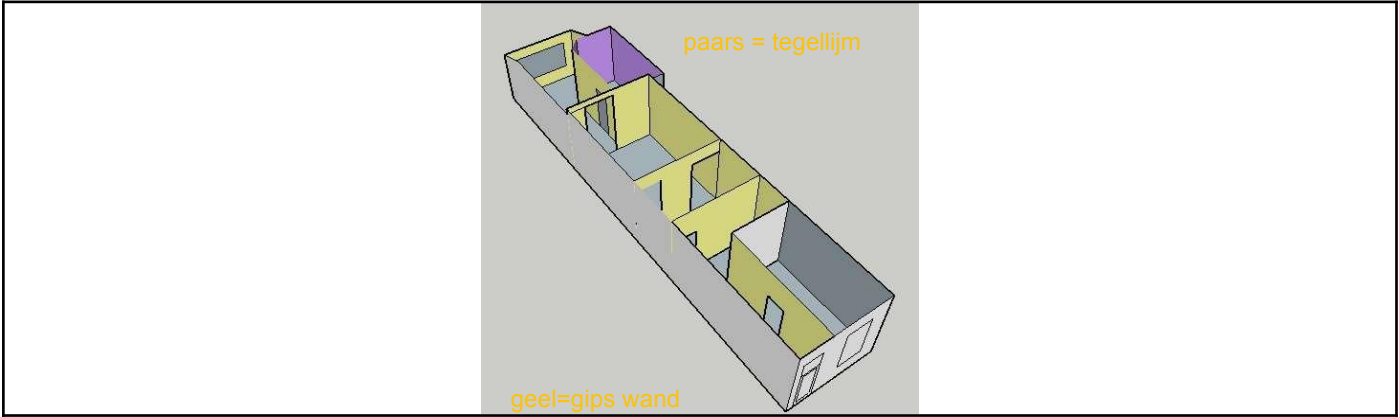
## Plan 1.5: gips & tegellijm niv 0 links-voor

| Beschrijving | Type | Actie |
|---|---|---|
| 6. tegellijm | Geen asbest | - |

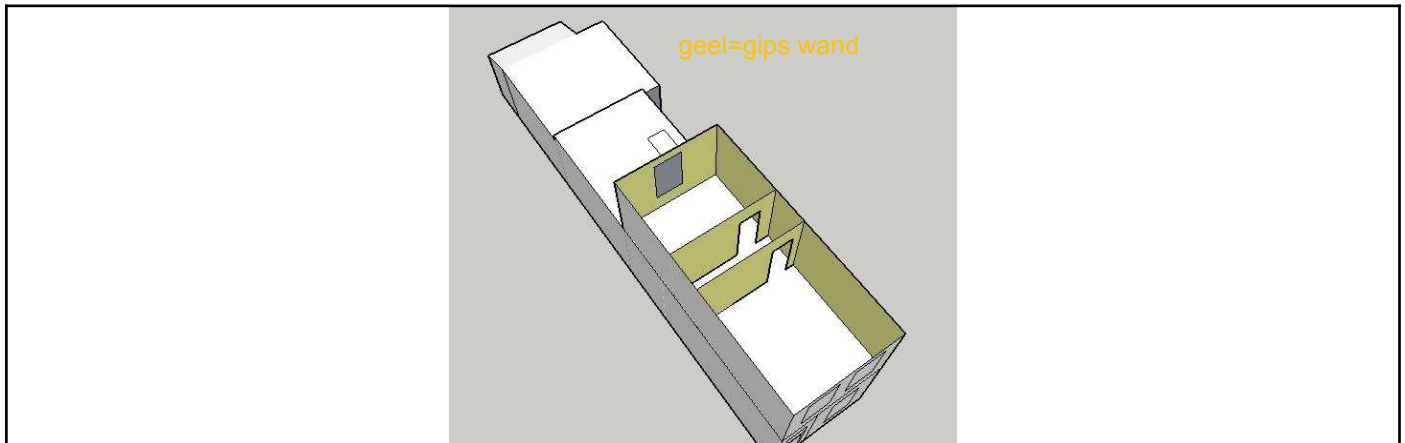
## Plan 1.8: gips & tegellijm niv 1 links-voor

| Beschrijving | Type | Actie |
|---|---|---|
| 5. gips wanden | Geen asbest | - |

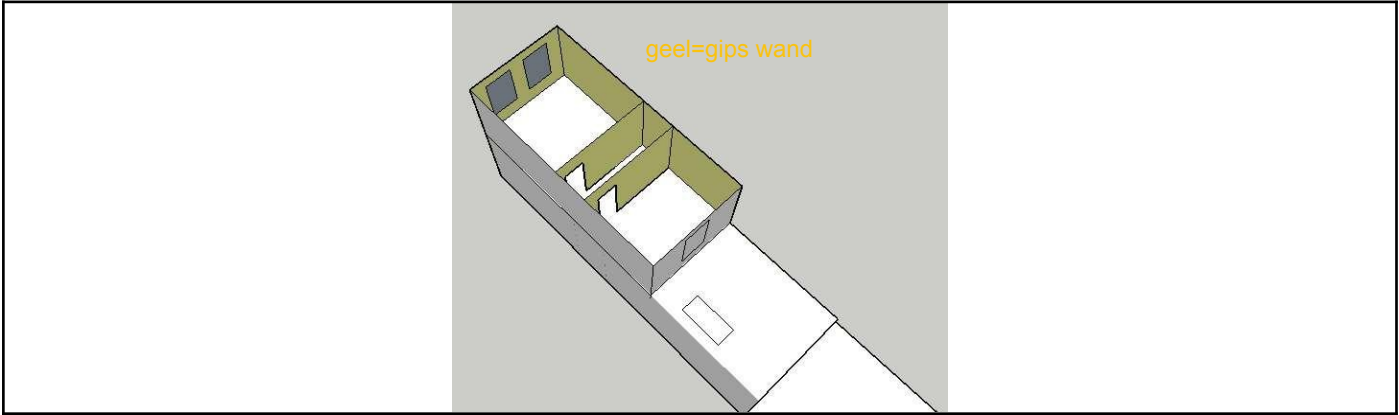
# Plan 1.9: gips & tegellijm niv1 rechts-achter

| Beschrijving | Type | Actie |
|---|---|---|
| 5. gips wanden | Geen asbest | - |

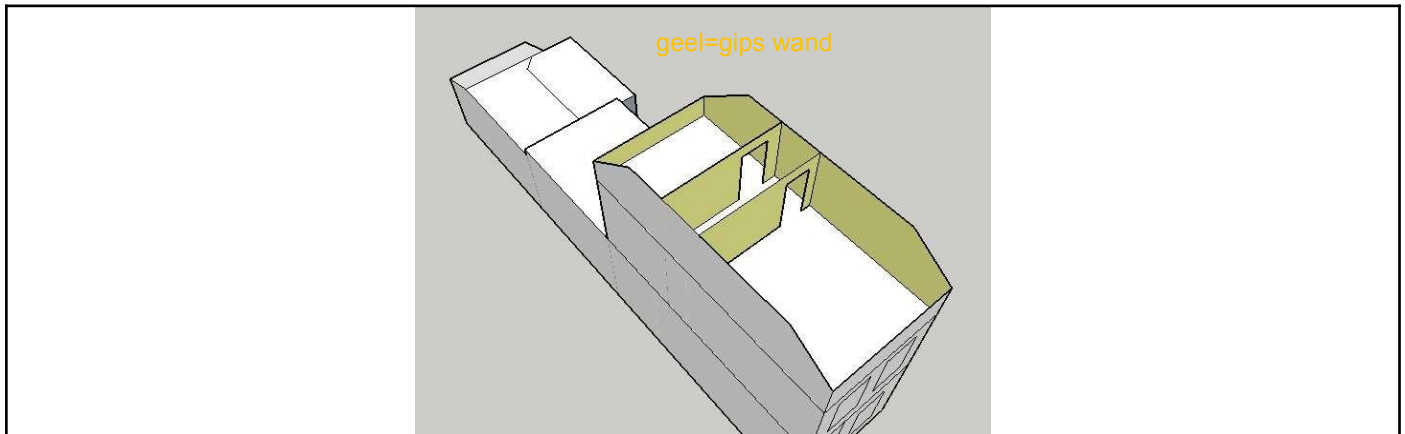
## Plan 1.10: gips & tegellijm niv 2 links-voor

| Beschrijving | Type | Actie |
|---|---|---|
| 5. gips wanden | Geen asbest | - |
