# Asbestinventarisatetest

Leningstraat 6, 2140 Antwerpen

Attestnummer : 20240322-000005.000

Uitgegeven op : 22.03.2024

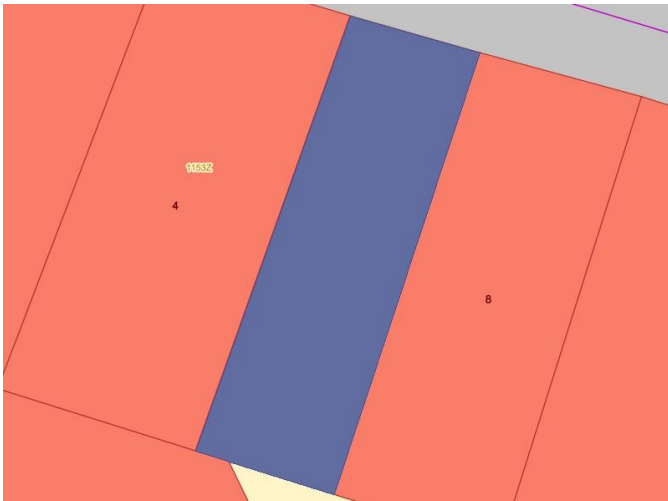
## Zone 1: Hoofdgebouw

- 0 Asbestmaterialen
- 0 Beperkingen
- 0 Uitsluitingen
- 0 Roerende goederen
- 0 Puin, steenslag, (water)bodem
- 2 Adviezen
- 3 Geen asbest

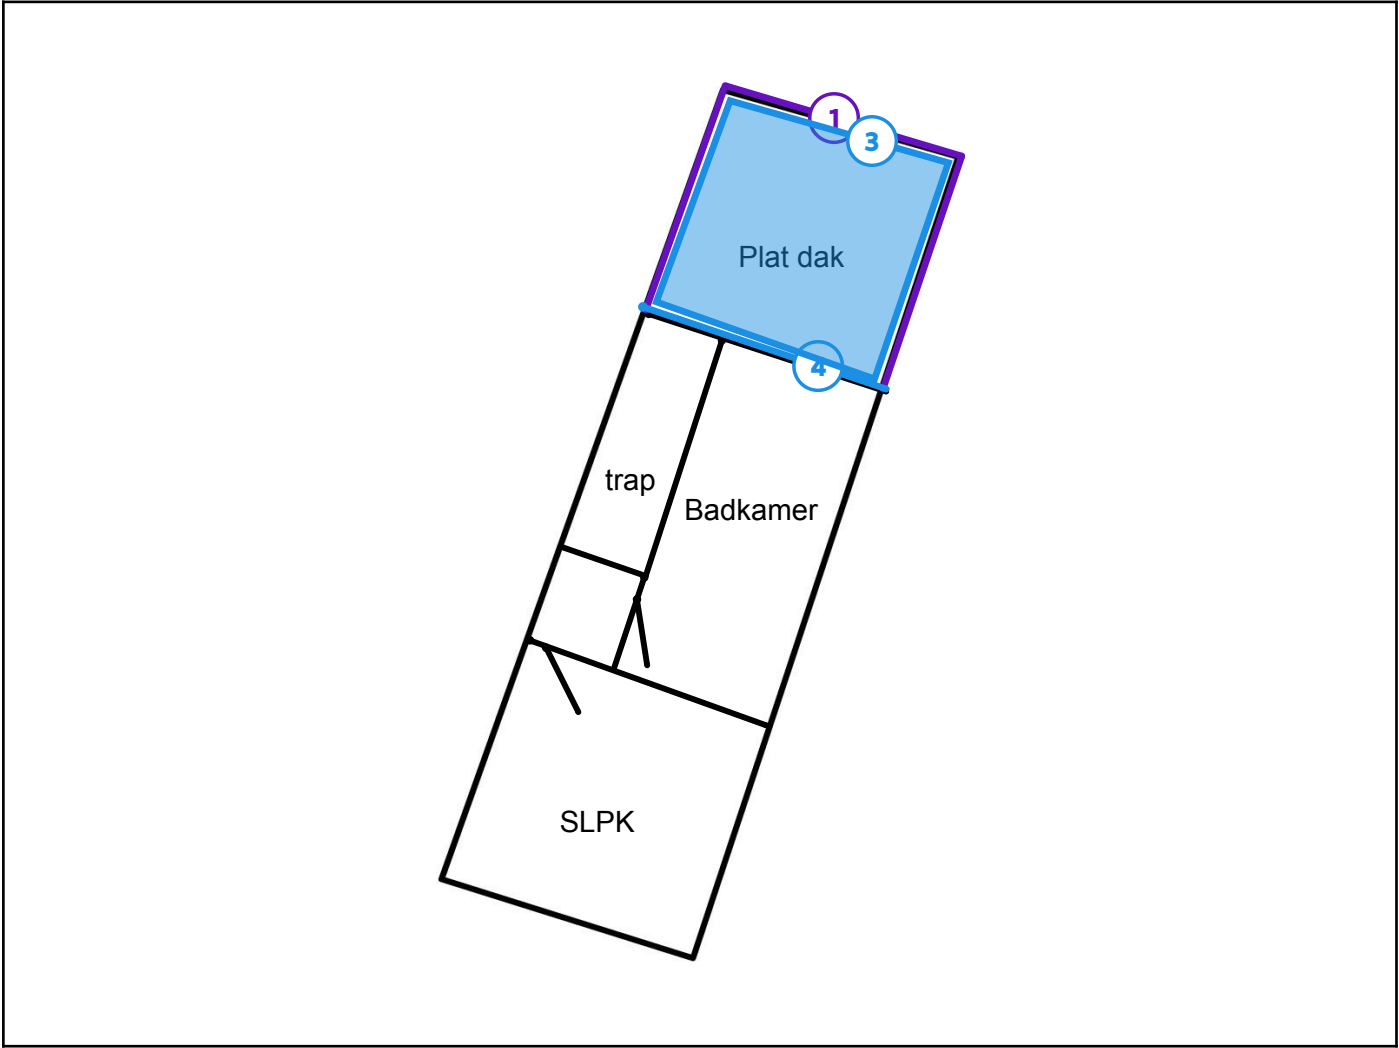
# Plan 1.2: +1

| Beschrijving | Type | Actie |
|---|---|---|
| 4. M03 - Crepi Buitengevel Achtergevel | Geen asbest | - |
