# Asbestinventarisatetest

Lentelaan 14, 3300 Tienen

Attestnummer : 20240209-000406.001

Uitgegeven op : 09.02.2024

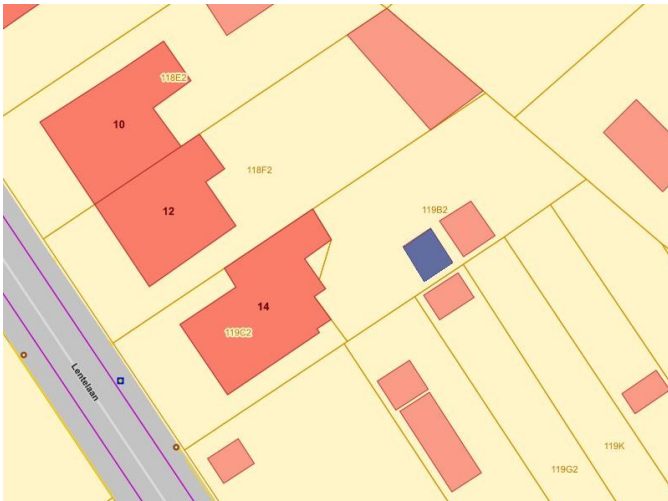
## Zone 2: Bijgebouw 1

- 1 Asbestmateriaal**
- 0 Beperking
- 0 Uitsluiting
- 0 Roerend goed
- 0 Puin, steenslag, (water)bodem
- 0 Advies
- 0 Geen asbest

| Beschrijving | Type | Actie |
|---|---|---|
| 1. Bijgebouw 1 golfplaten | Asbestmateriaal | <a href="#">Verwijderen</a> |

- Eenvoudige handelingen: mag via doe-het-zelf of door werknemer(s) met opleidingsattest eenvoudige handelingen  
Voor golfplaten voorziet de wet geen verplichting om deze asbestverdachte toepassing te laten verwijderen door een firma met een opleidingsattest eenvoudige handelingen. U mag, in principe, ongeacht beschadigingen of vrije asbestvezels, deze asbesttoepassing zelf verwijderen met inachtneming van de nodige veiligheidsmaatregelen om uzelf en uw omgeving te beschermen. Een beschadigde asbesttoepassing in slechte staat kan makkelijk verder breken of vergruizen. Er komen dan schadelijke asbestvezels vrij die ingeademd kunnen worden.
