# Asbestinventarisatetest

Hees 118, 3920 Lommel

Attestnummer : 20230214-000544.000

**Niet-asbestveilig**

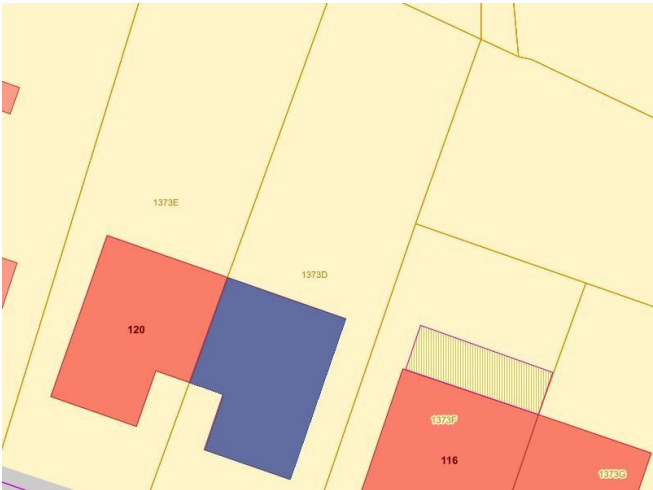
# Zone 1: Hoofdgebouw

Tijdens de inspectie vastgesteld:

- 4    **Asbestmaterialen**
- 1    **Beperkingen**
- 0    Uitsluitingen
- 0    Roerende goederen
- 0    Puin, steenslag, (water)bodem
- 0    Adviezen
- 1    **Geen asbest**

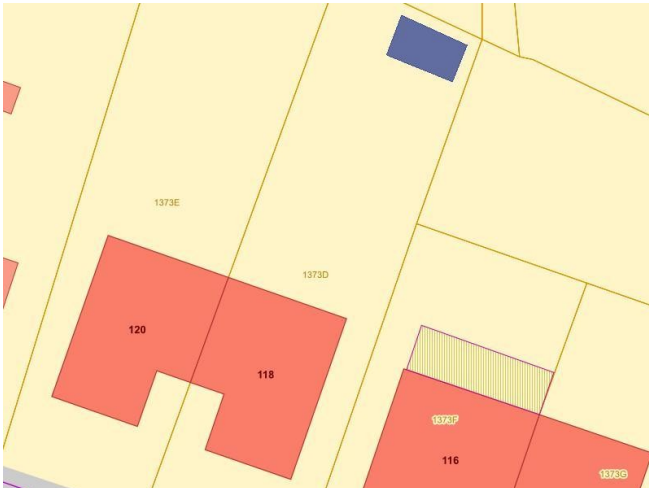
## Zone 2: Constructie

Tijdens de inspectie vastgesteld:

- 0 Asbestmaterialen
- 0 Beperkingen
- 0 Uitsluitingen
- 0 Roerende goederen
- 0 Puin, steenslag, (water)bodem
- 0 Adviezen
- 0 Geen asbest
