# Asbestinventarisatetest

Wolvenstraat 3, 9280 Lebbeke

Attestnummer : 20240422-000140.000

Uitgegeven op : 22.04.2024

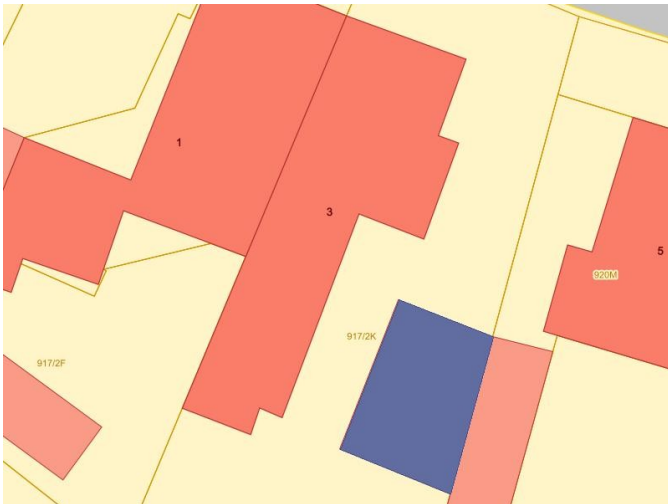
## Zone 2: garage

- 0 Asbestmaterialen
- 0 Beperkingen
- 0 Uitsluitingen
- 0 Roerende goederen
- 0 Puin, steenslag, (water)bodem
- 0 Adviezen
- 1 **Geen asbest**
