# Asbestinventarisatetest

Roerdompstraat 15, 3920 Lommel

Attestnummer : 20230502-000559.000

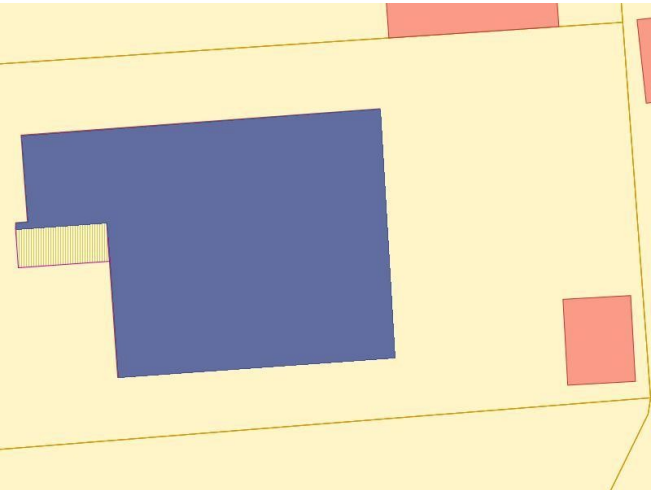
# Zone 1: Hoofdgebouw

- 1     **Asbestmateriaal**
- 0     Beperking
- 0     Uitsluiting
- 0     Roerend goed
- 0     Puin, steenslag, (water)bodem
- 1     **Advies**
- 1     **Geen asbest**

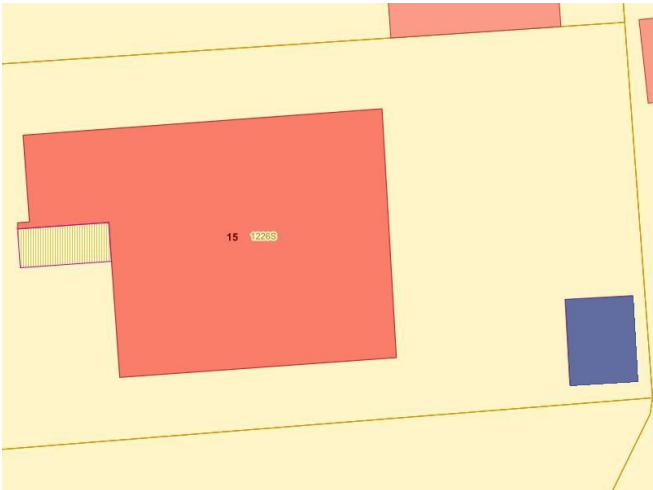
## Zone 2: Bijgebouw

- 0 Asbestmaterialen
- 0 Beperkingen
- 0 Uitsluitingen
- 0 Roerende goederen
- 0 Puin, steenslag, (water)bodem
- 1 Adviezen
- 0 Geen asbest
