# Asbestinventarisatetest

Knoddelstraat 17, 1761 Roosdaal

Attestnummer : 20231122-000001.000

**Niet-asbestveilig**

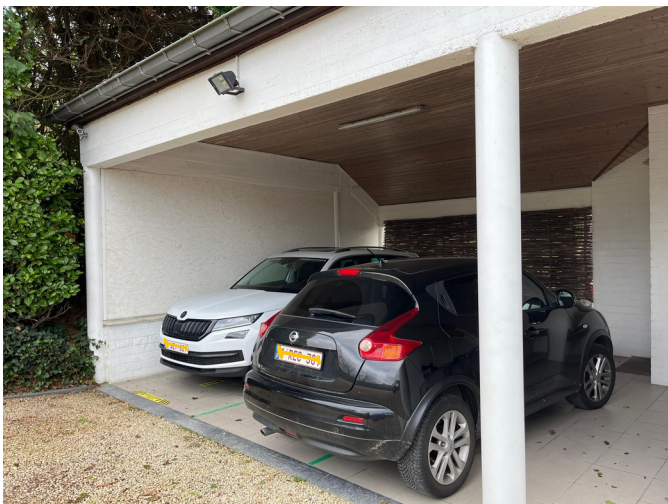
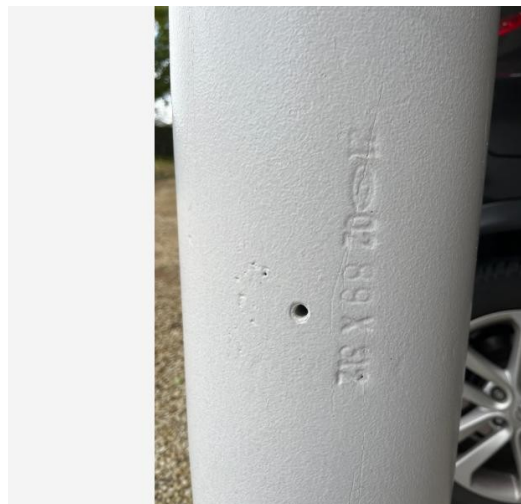
Overzichtsfoto

| <b>Opmerking</b> | De hoeveelheid vermeld in deze fiche is een inschatting die tracht zo goed als mogelijk de werkelijkheid weer te geven. |

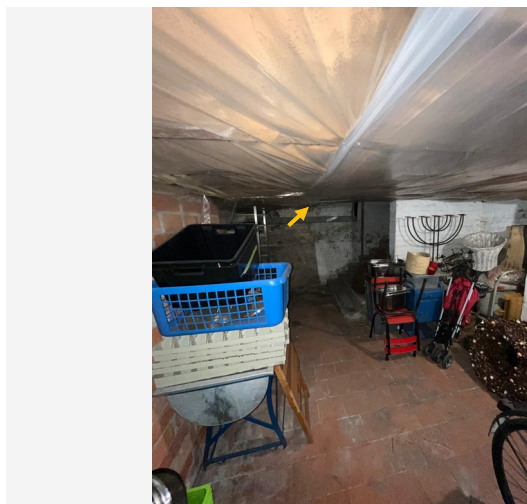
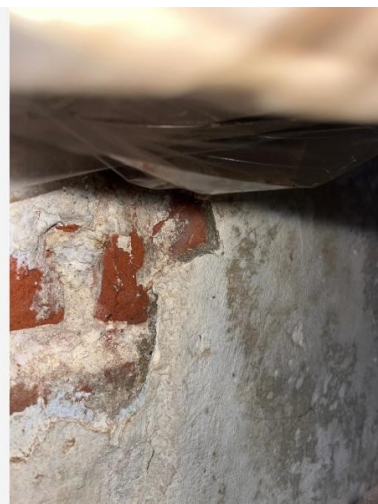
Overzichtsfoto

| <b>Opmerking</b> | <p>Geen stooklokaal met pleisterwerk aanwezig. De hoeveelheid pleisterwerk vermeld in deze fiche is een inschatting die tracht zo goed als mogelijk de werkelijkheid weer te geven. Om de juiste hoeveelheid te bepalen dient er een doorgedreven opmeting en destructief onderzoek plaats te vinden om de dikte van het pleisterwerk te bepalen en tevens de plaatsen te detecteren waar zich mogelijks pleisterwerk bevindt achter eventuele valse wanden of plafonds. Dit kadert momenteel niet in onze opdracht.</p> |

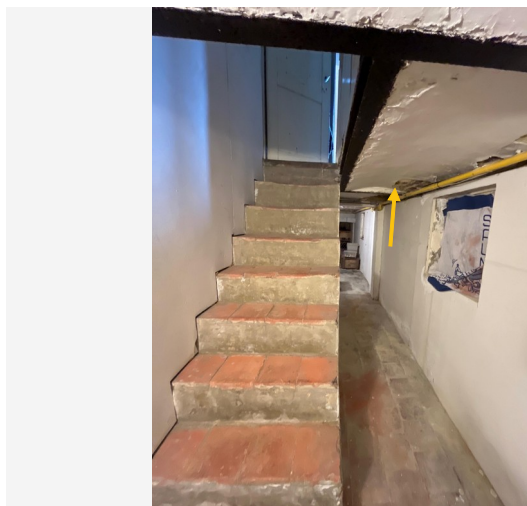
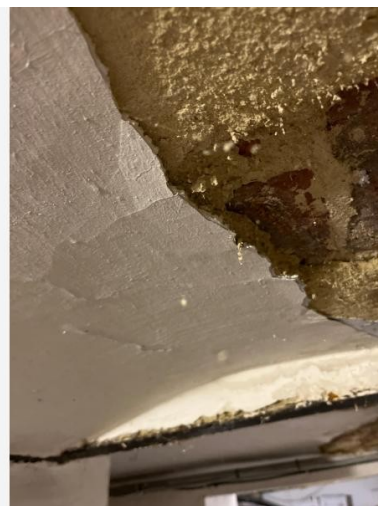
Overzichtsfoto

| Opmerking | <p>De hoeveelheid pleisterwerk vermeld in deze fiche is een inschatting die zo goed als mogelijk de werkelijkheid weergeeft.</p> <p>Om de juiste hoeveelheid te bepalen dient er een doorgedreven opmeting plaats te vinden om de dikte van het pleisterwerk te bepalen. Dit kadert momenteel niet in onze opdracht.</p> |
