# Asbestinventarisatetest

Pieter Coudenberghlaan 28, 2650 Edegem

Attestnummer : 20240322-000136.000

Uitgegeven op : 22.03.2024

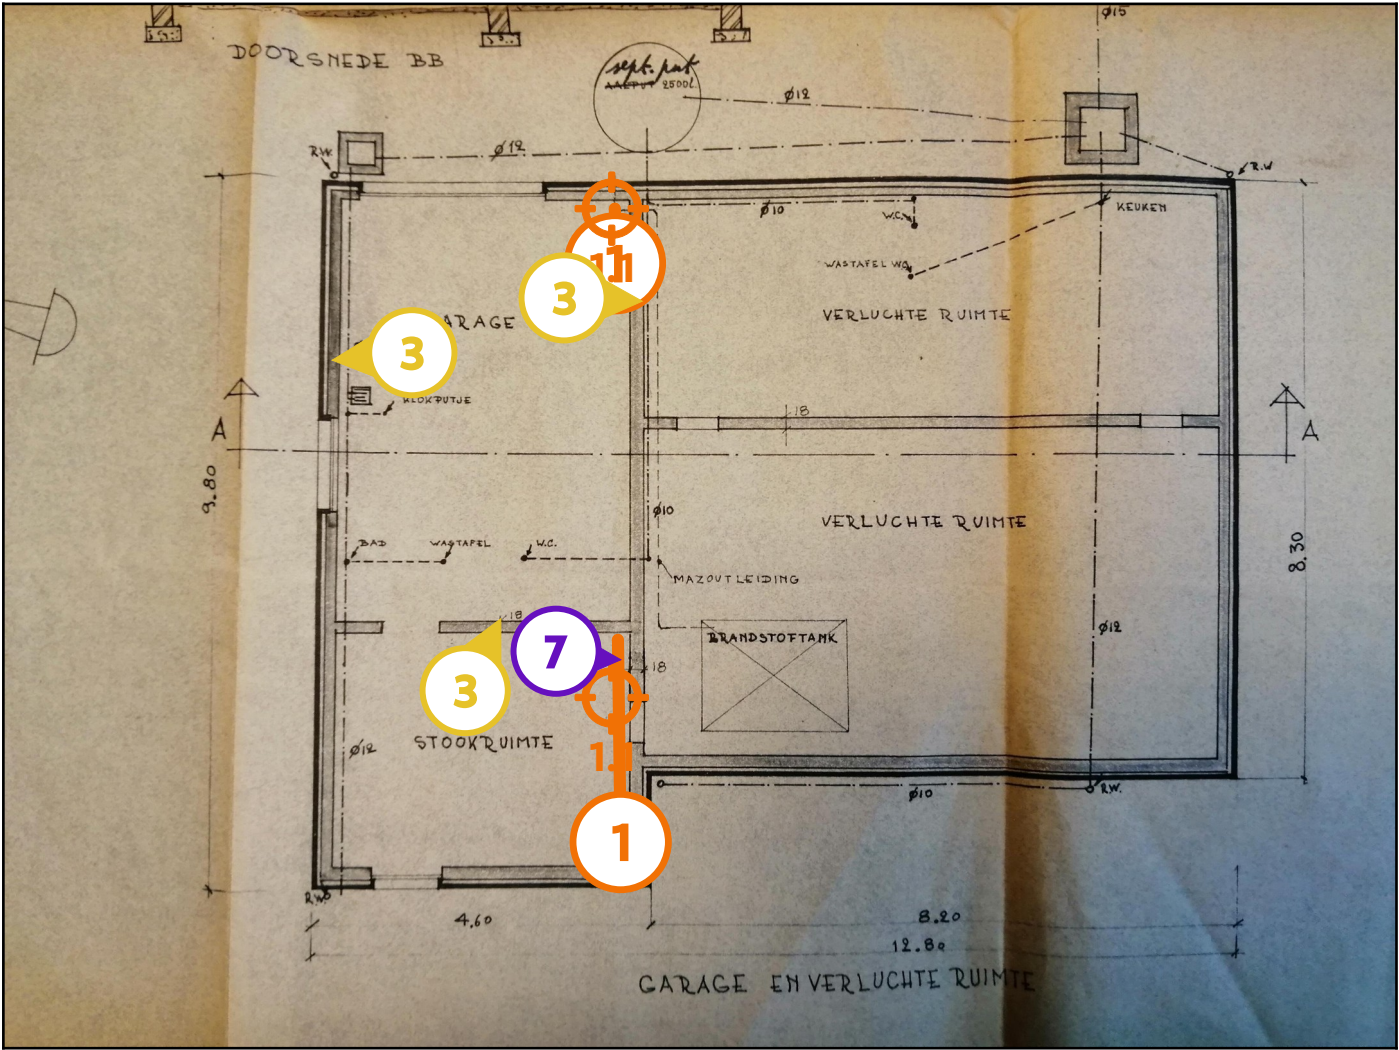
# Plan 1.1: grondplan fundering

| Beschrijving | Type | Actie |
|---|---|---|
| 7. afdichting brander | Advies | - |

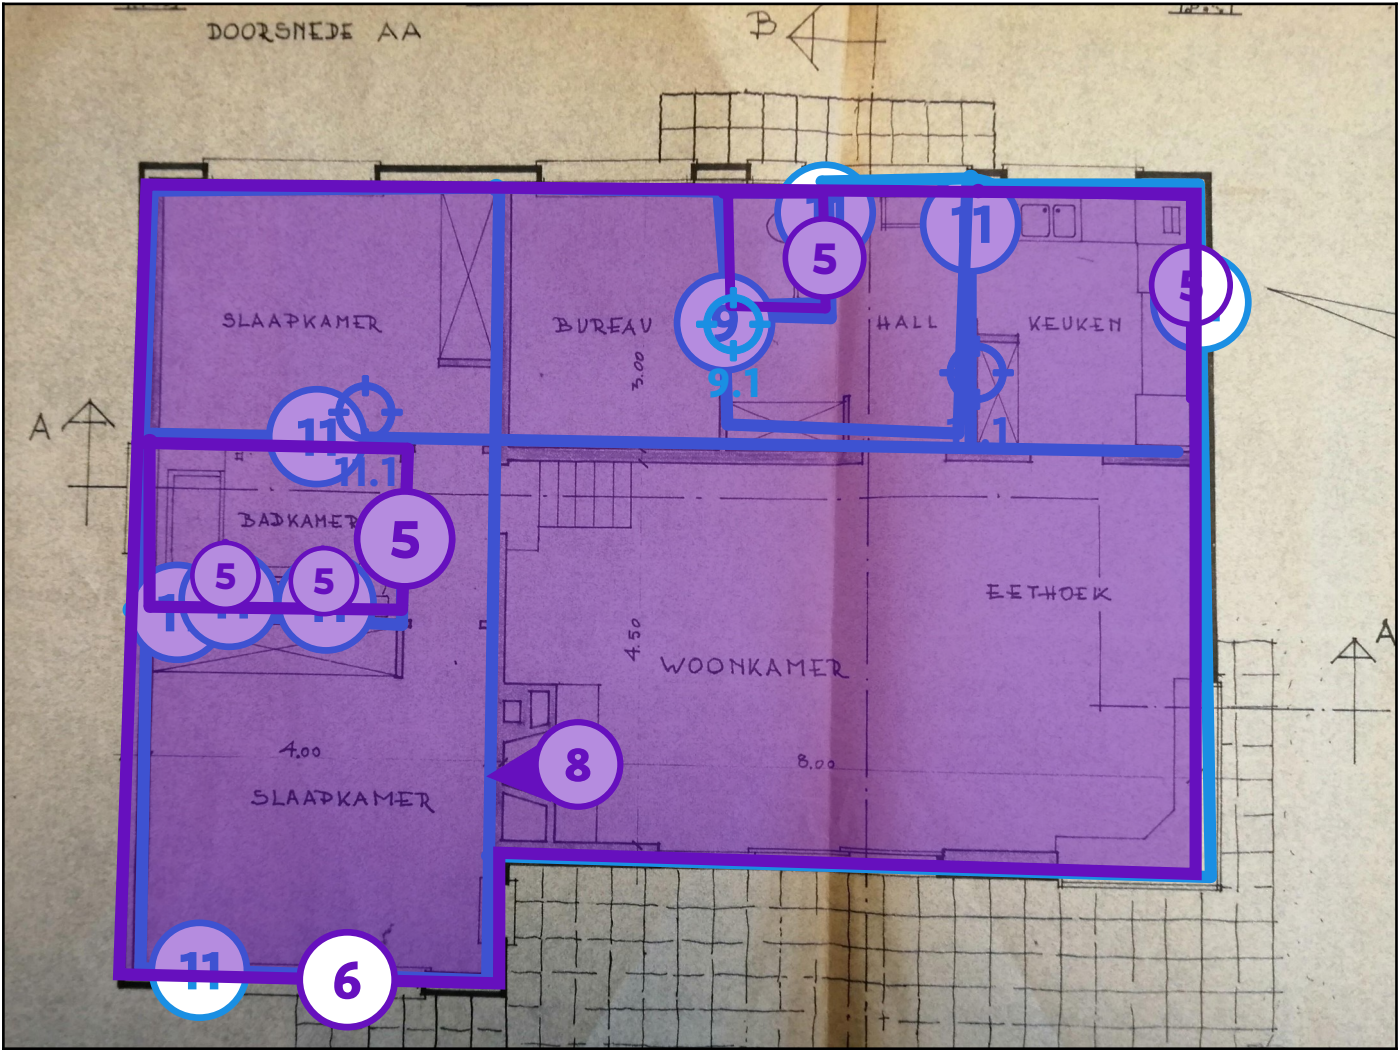
# Plan 1.2: grondplan GV (2)

| Beschrijving | Type | Actie |
|---|---|---|
| 11.1 Code: PCS28E-gips wand | Mengmonster | - |
