Asbestinventarisatetest

Fossebaan 73, 1741 Ternat

Attestnummer : 20240221-000455.000

Uitgegeven op : 21.02.2024

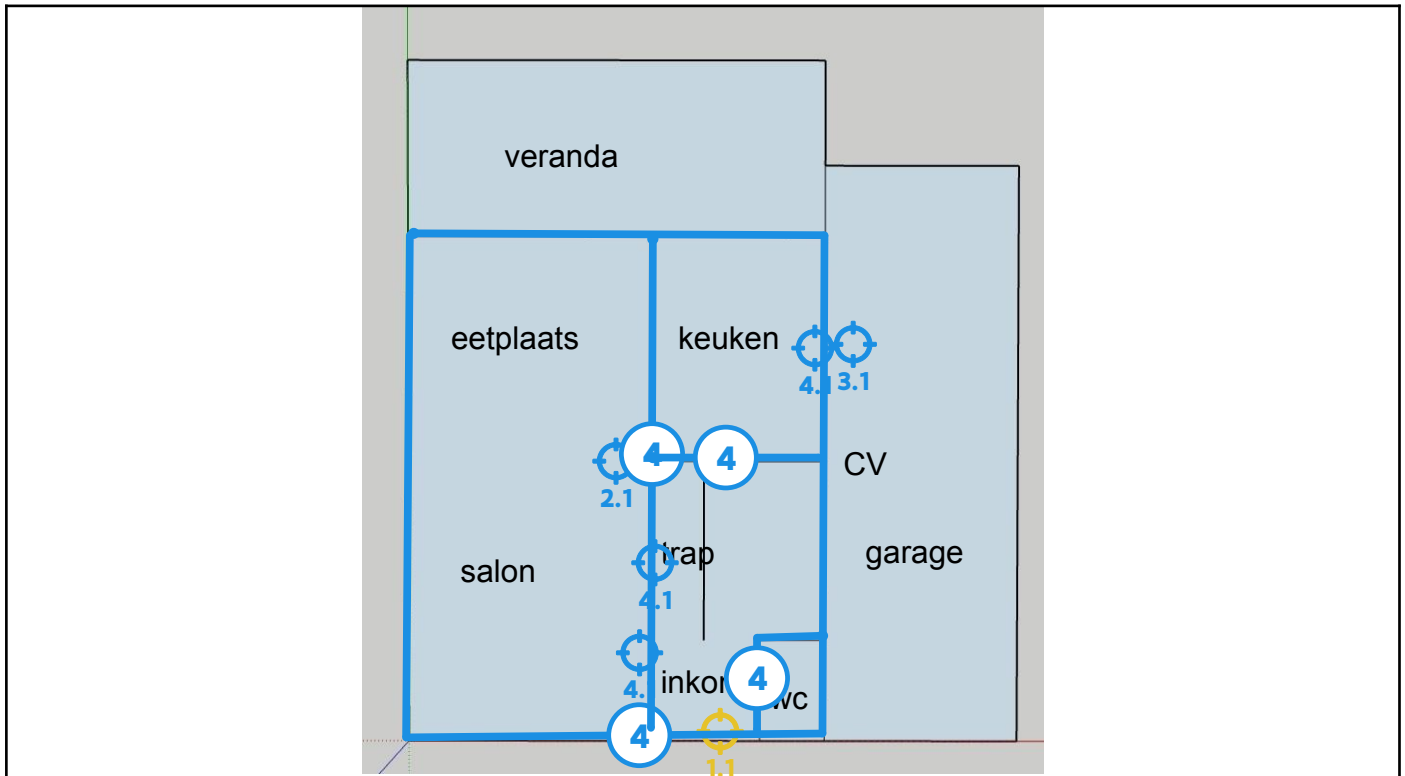
Plan 1.1: gelijkvloers

Beschrijving	Type	Actie
1. mastiek ramen en deuren	Asbestmateriaal	Zorgvuldig beheren
1.1 Code: 8117386	Puntmonster	-
2. koord houtlachel	Geen asbest	-
2.1 Code: 8117387	Puntmonster	-
3. fronten kast garage	Geen asbest	-
3.1 Code: 8117388	Puntmonster	-
4. pleister muren	Geen asbest	-
4.1 Code: 8117389	Mengmonster	-

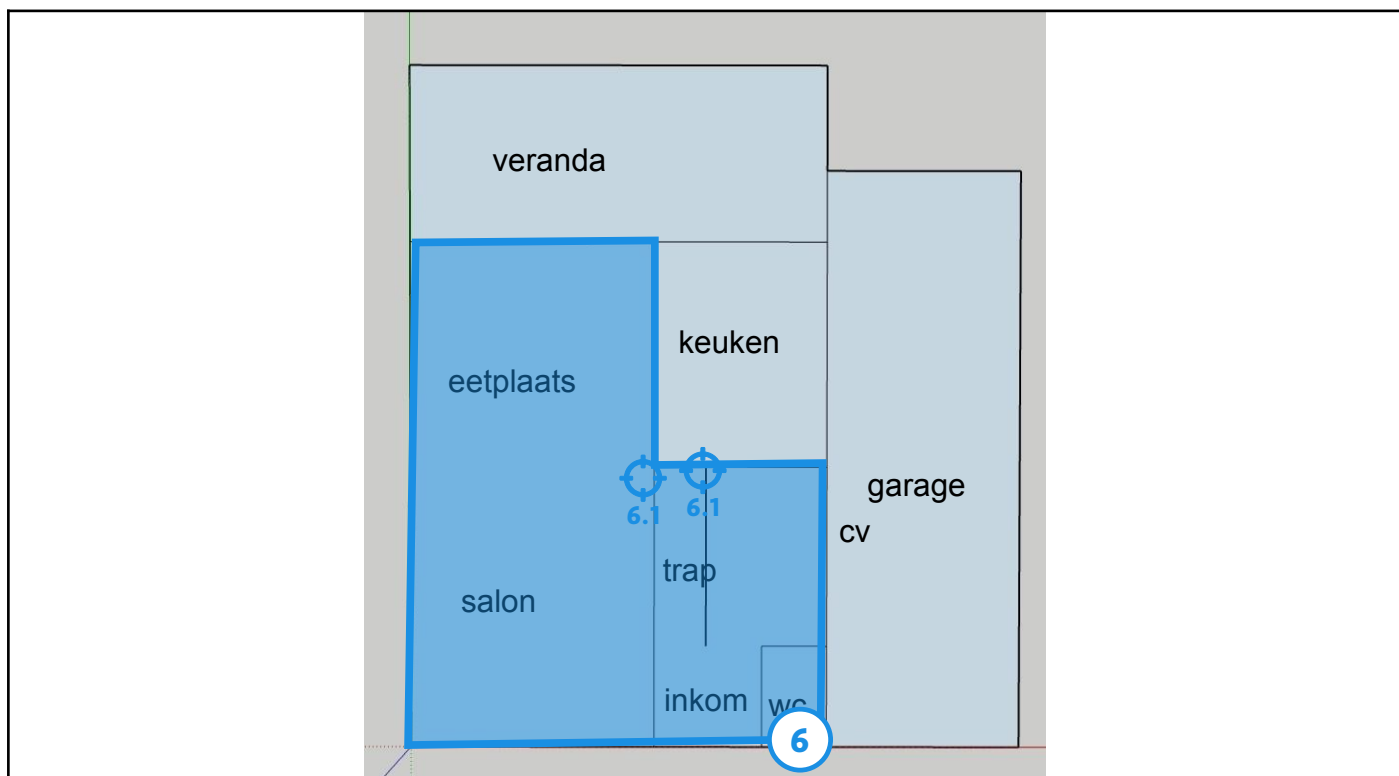
Plan 1.3: gelijkvloers

Beschrijving	Type	Actie
6. pleister plafonds	Geen asbest	-
6.1 Code: 8117390	Mengmonster	-

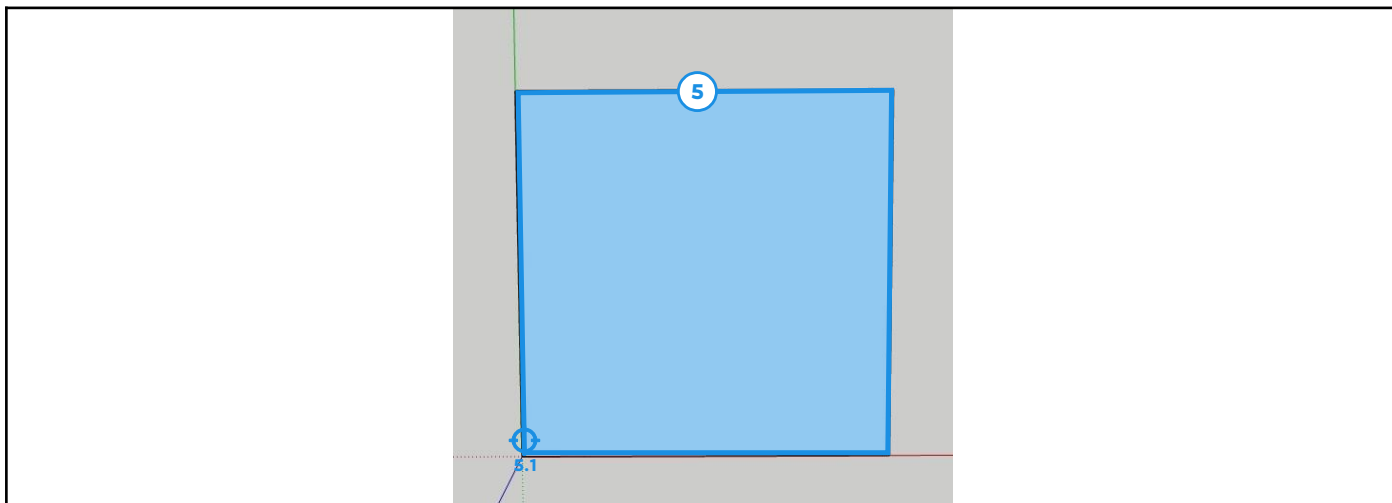
Plan 2.1: tuinhuis

Beschrijving	Type	Actie
5. roofing schuin dak tuinhuis	Geen asbest	-
5.1 Code: 8117391	Puntmonster	-
