# Asbestinventarisatetest

Merelstraat 14, 2900 Schoten

Attestnummer : 20240214-000324.000

Uitgegeven op : 14.02.2024

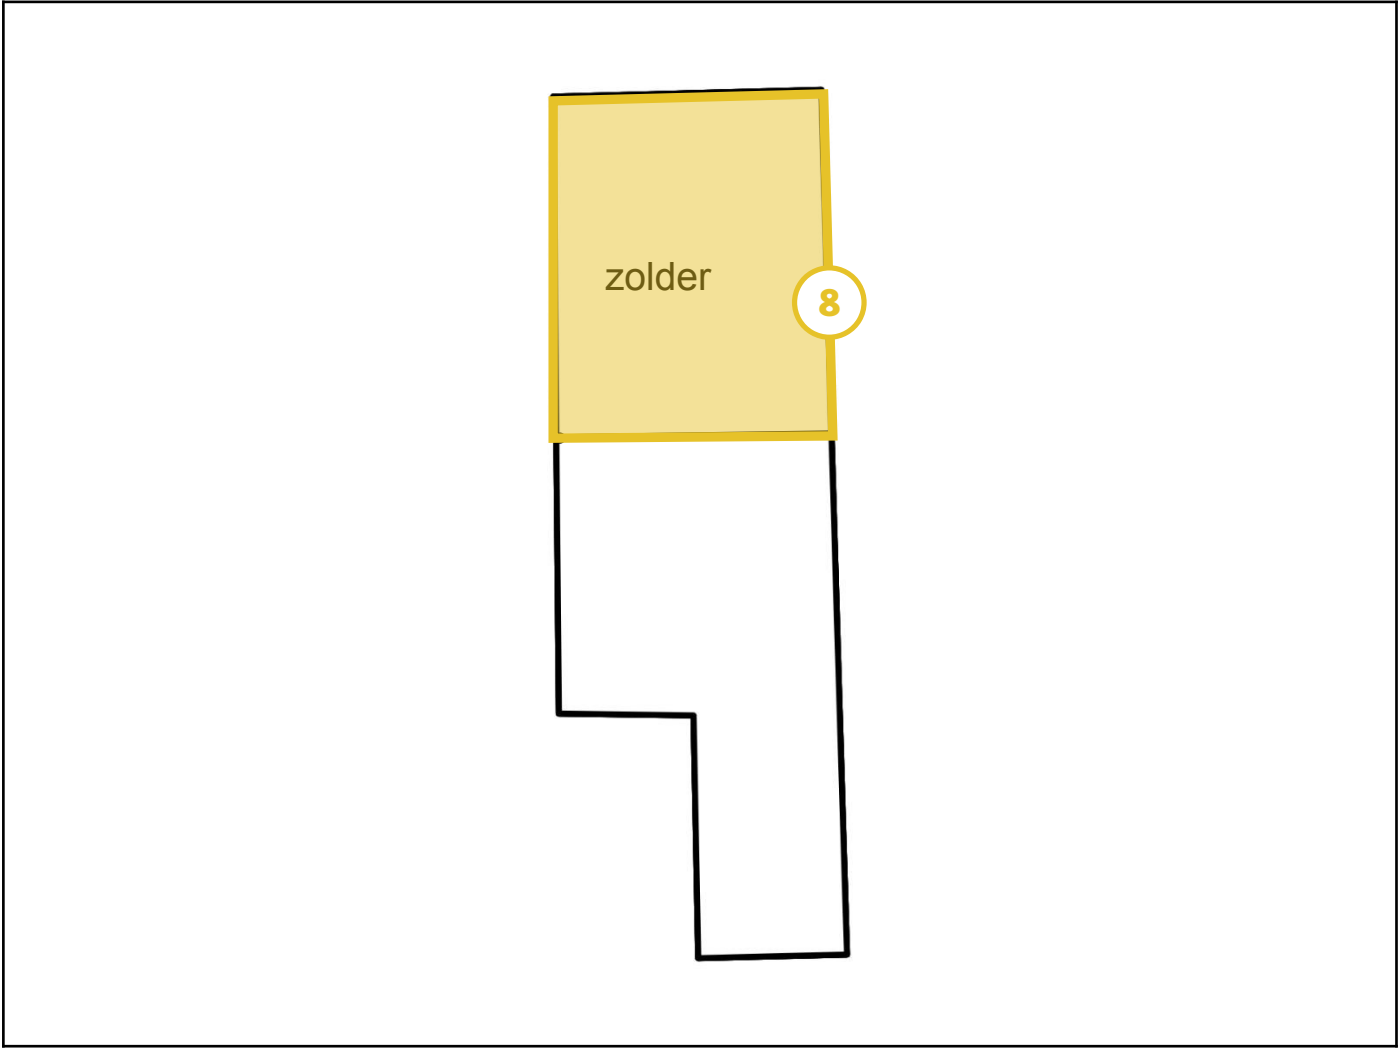
# Plan 1.5: zolder

| Beschrijving | Type | Actie |
|---|---|---|
| 8. onderdak | Asbestmateriaal | Zorgvuldig beheren |
