# Asbestinventarisatetest

Deurnestraat 244, 2640 Mortsel

Attestnummer : 20240226-000178.000

Uitgegeven op : 26.02.2024

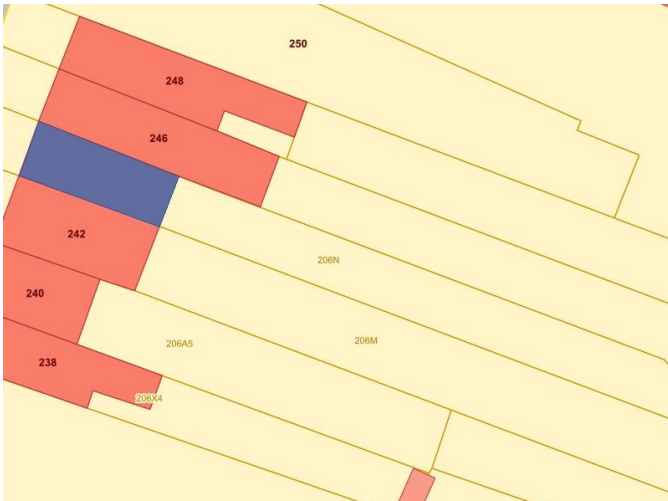
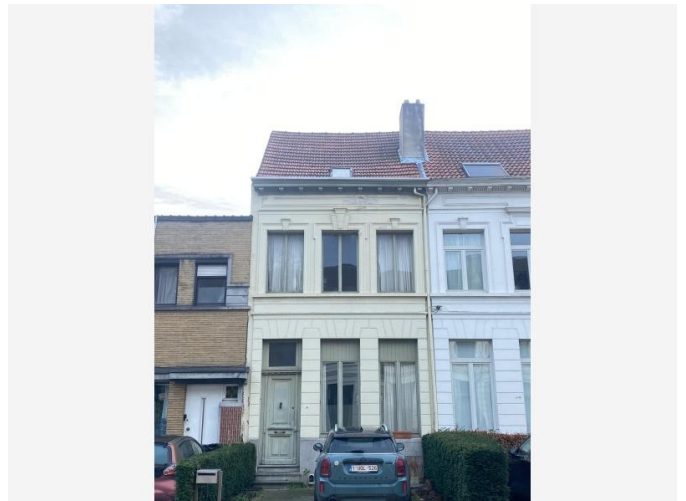
## Zone 1: Hoofdgebouw

- 4 Asbestmaterialen**
- 0 Beperkingen
- 0 Uitsluitingen
- 0 Roerende goederen
- 0 Puin, steenslag, (water)bodem
- 0 Adviezen
- 5 Geen asbest**

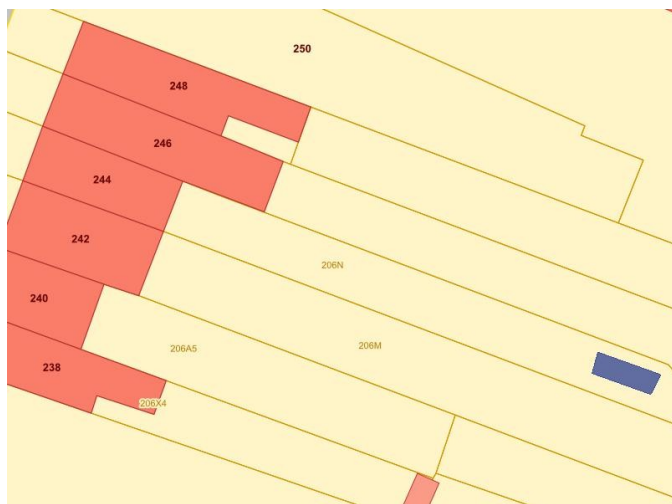
## Zone 2: Constructie

- 0 Asbestmaterialen
- 0 Beperkingen
- 0 Uitsluitingen
- 0 Roerende goederen
- 0 Puin, steenslag, (water)bodem
- 0 Adviezen
- 1 Geen asbest**
