# Asbestinventarisatetest

Kroondallaan 33, 1653 Beersel

Attestnummer : 20240129-000440.000

Uitgegeven op : 29.01.2024

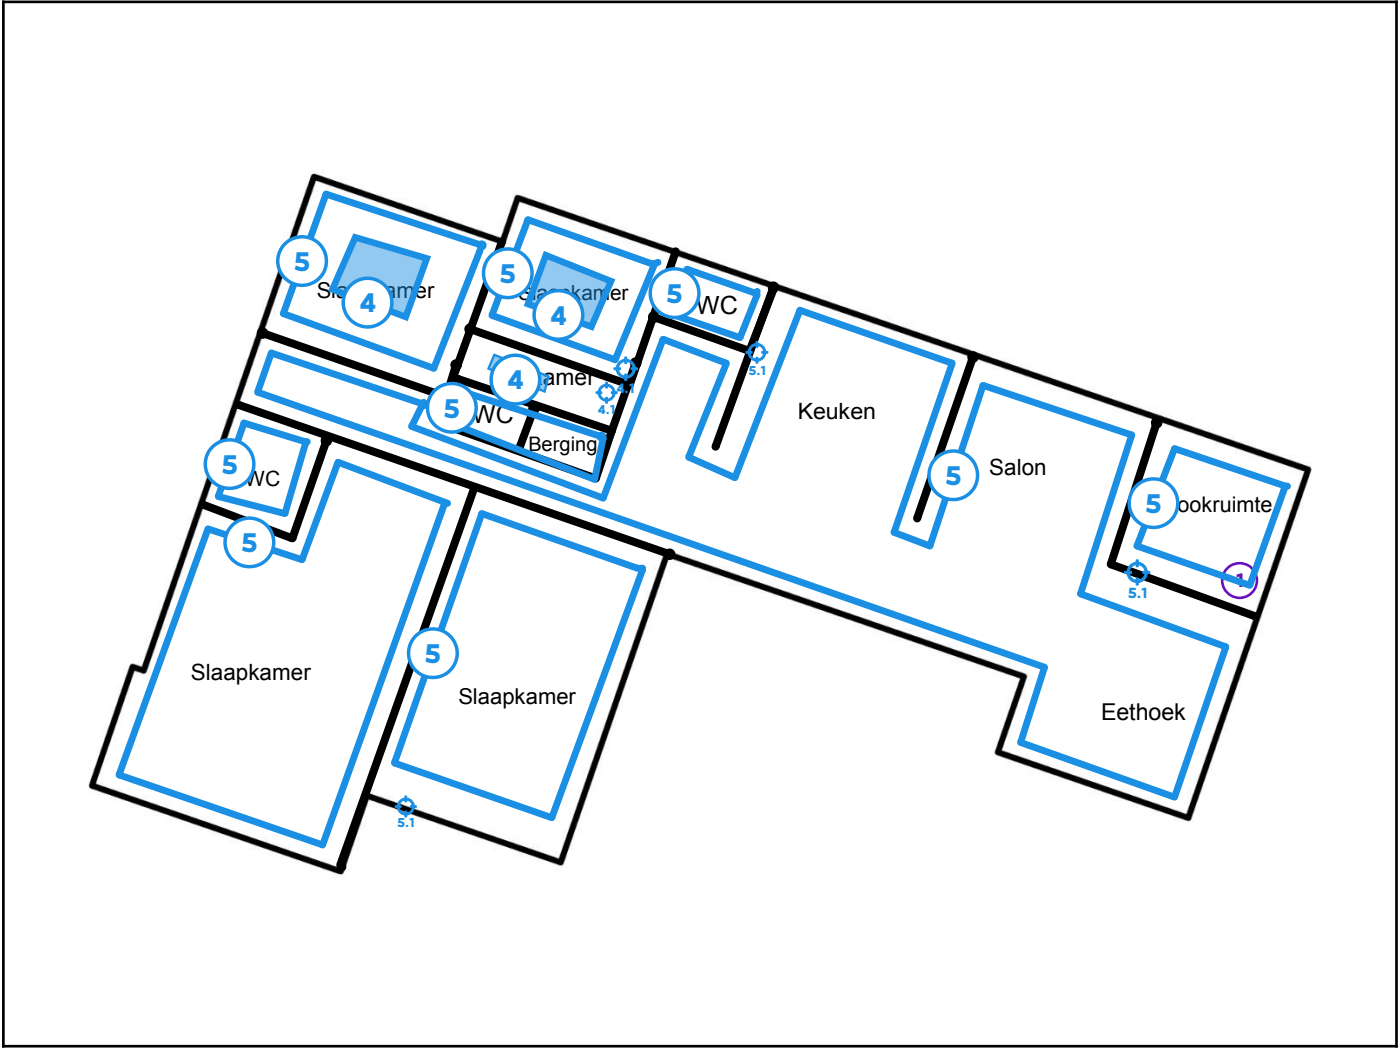
# Plan 1.1: Gelijkvloers

| Beschrijving | Type | Actie |
|---|---|---|
| 1. Cv-ketel | Advies | - |
| 4. Pleister plafonds | Geen asbest | - |
| 5. Pleister wanden | Geen asbest | - |

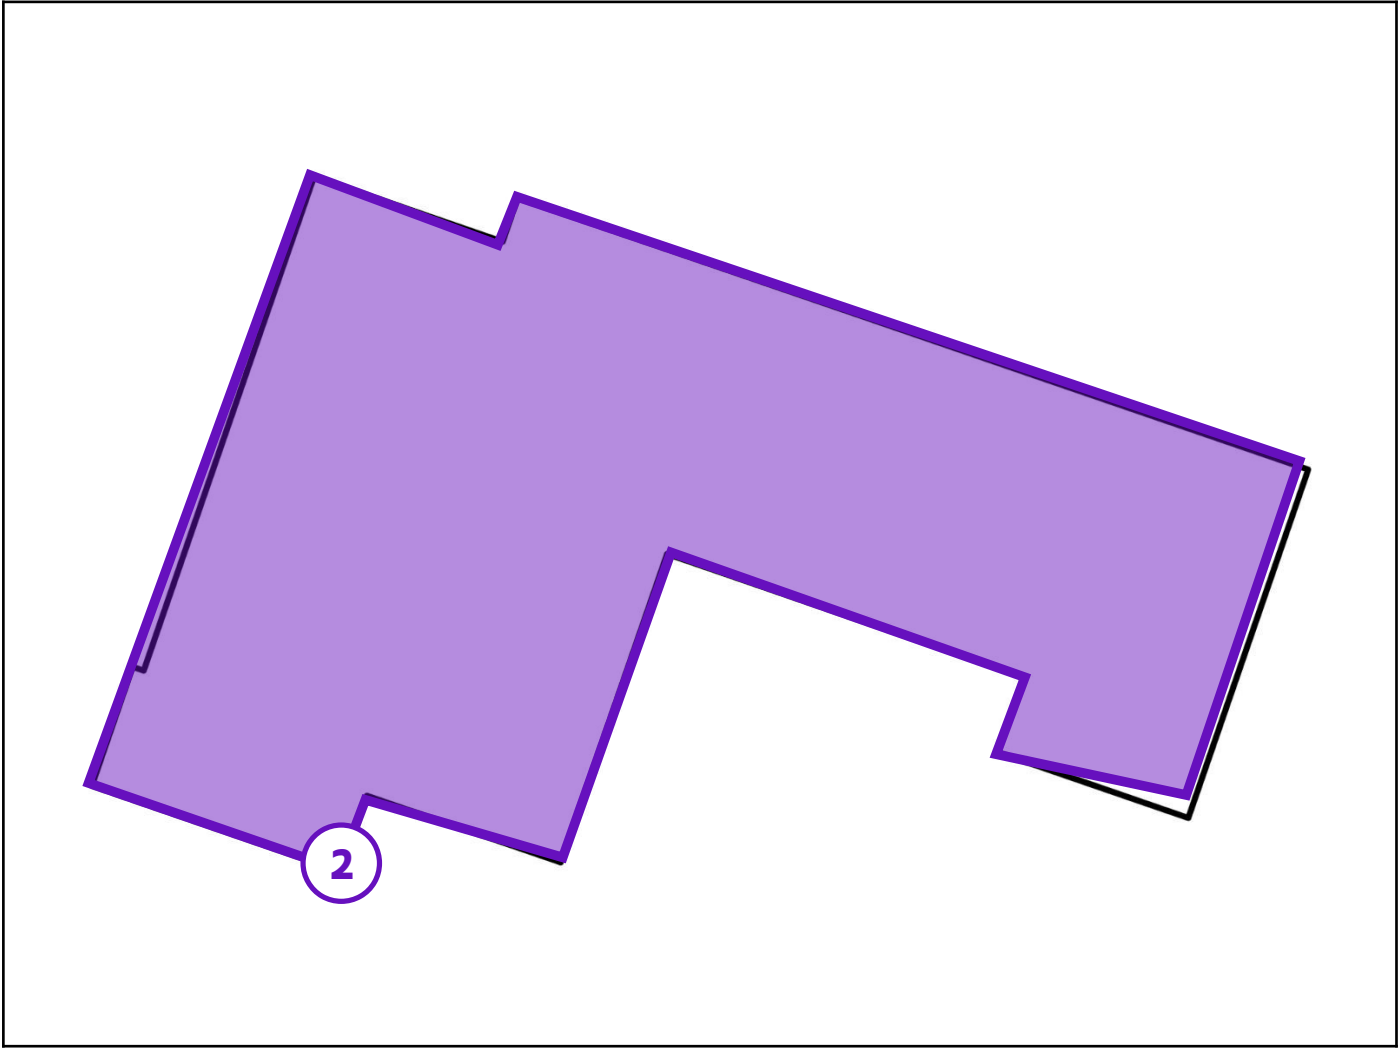
# Plan 1.2: Dak woning

| Beschrijving | Type | Actie |
|---|---|---|
| 2. Onderdak | Advies | - |

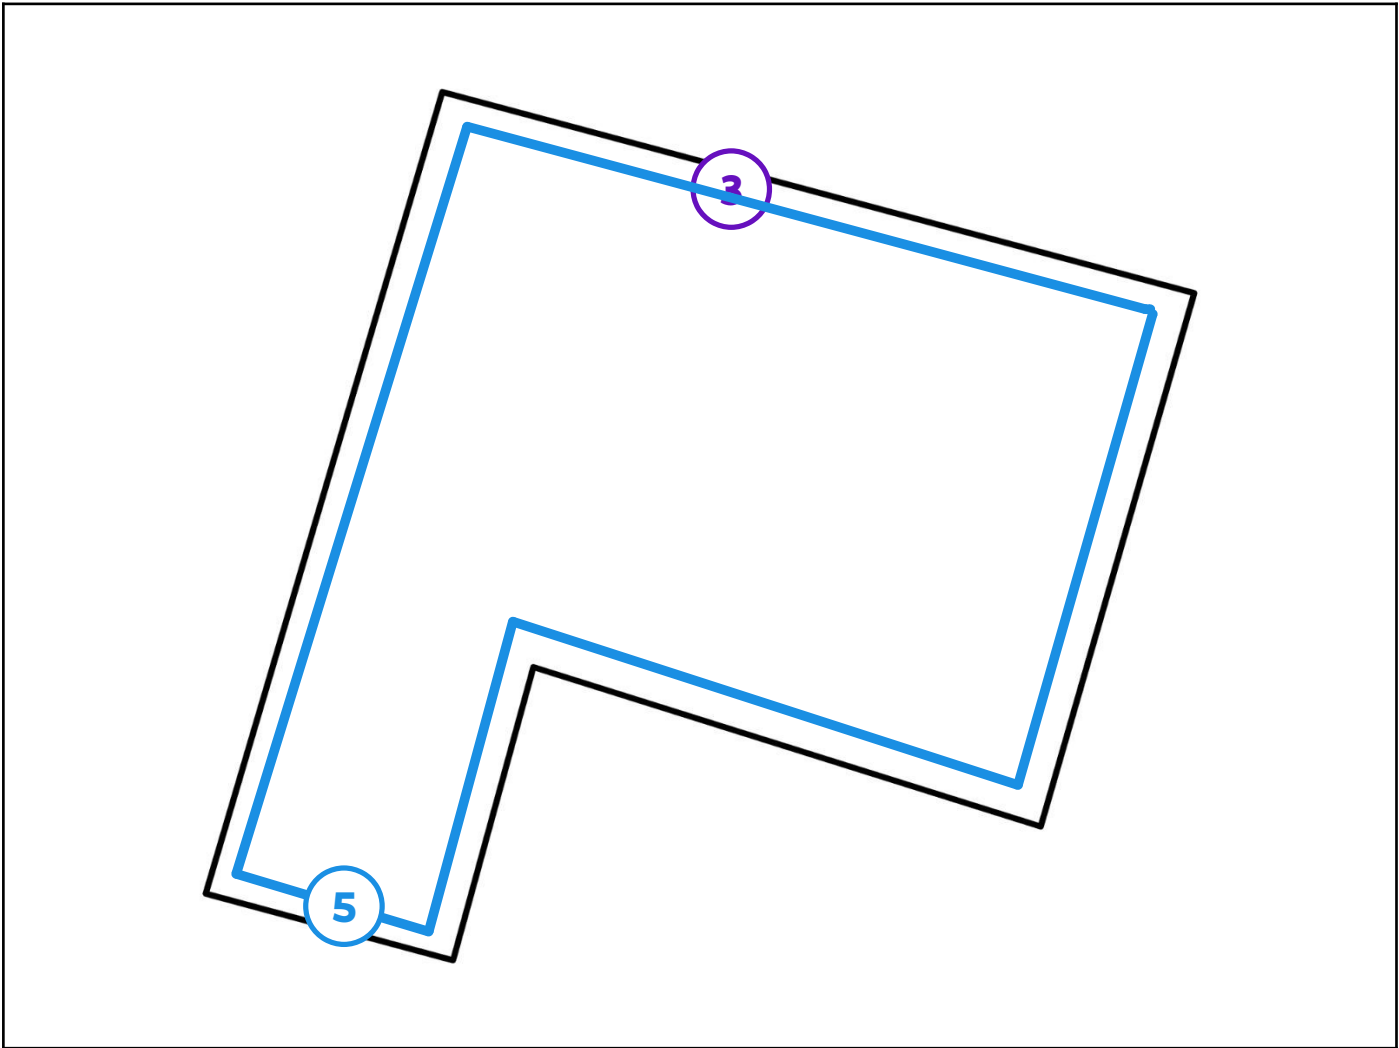
## Plan 2.1: Garage

| Beschrijving | Type | Actie |
|---|---|---|
| 3. Oude cv-ketel in garage | Advies | - |
| 5. Pleister wanden | Geen asbest | - |

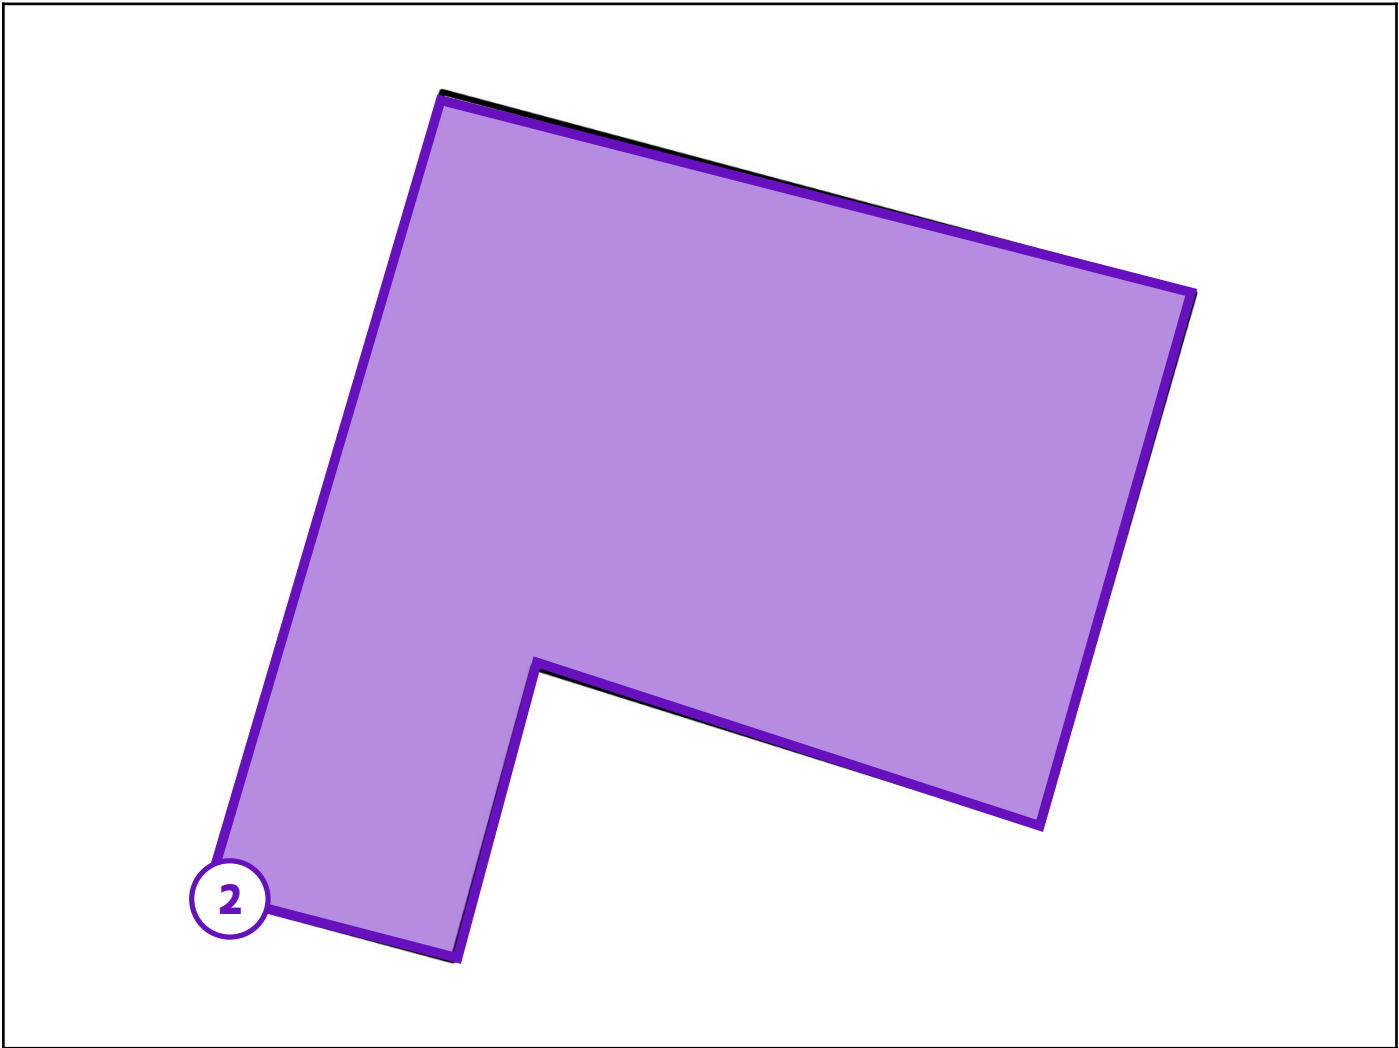
## Plan 2.2: Dak garage

| Beschrijving | Type | Actie |
|---|---|---|
| 2. Onderdak | Advies | - |
