Asbestinventarisatetest

Visserstraat 7, 2920 Kalmthout

Attestnummer : 20230927-000440.000

Uitgegeven op : 27.09.2023

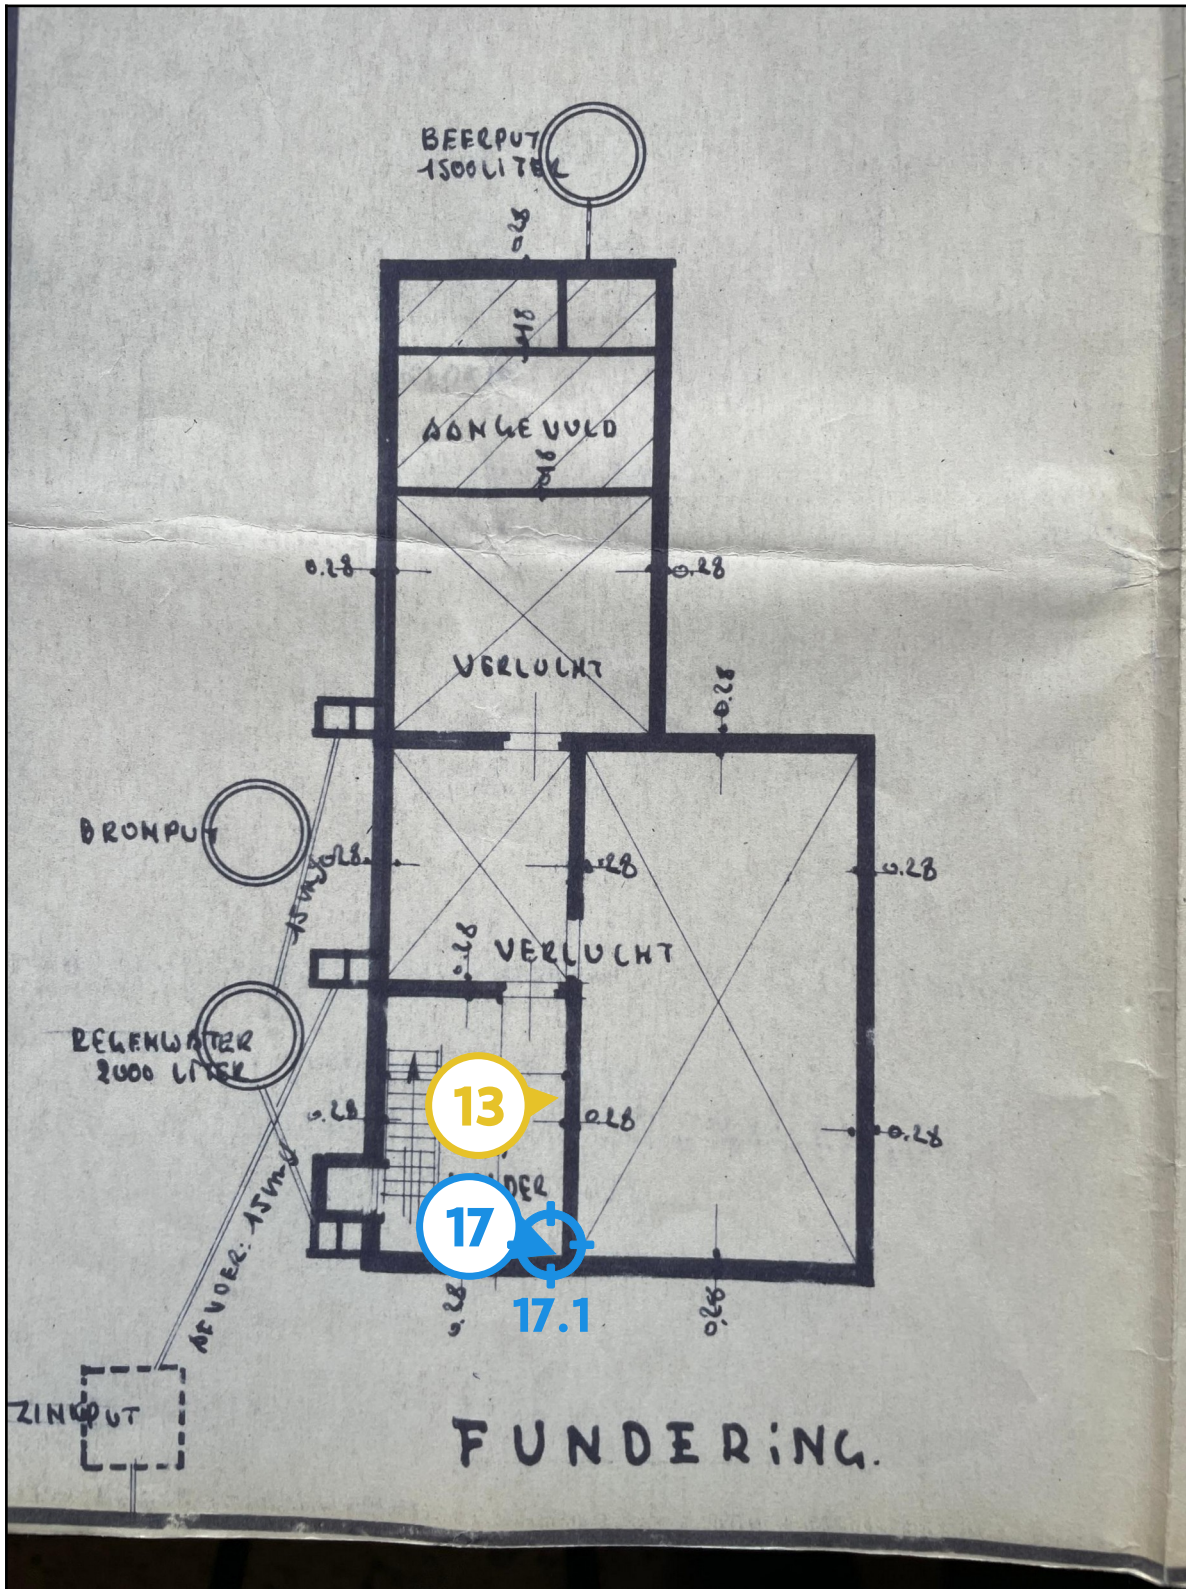
Plan 1.1: kelder

13. bakkelieten schakelkasten	Asbestmateriaal	Zorgvuldig beheren
17. niet-asbesthoudende afdichting rond waterbuis	Geen asbest	-
17.1 Code: id4	Puntmonster	-

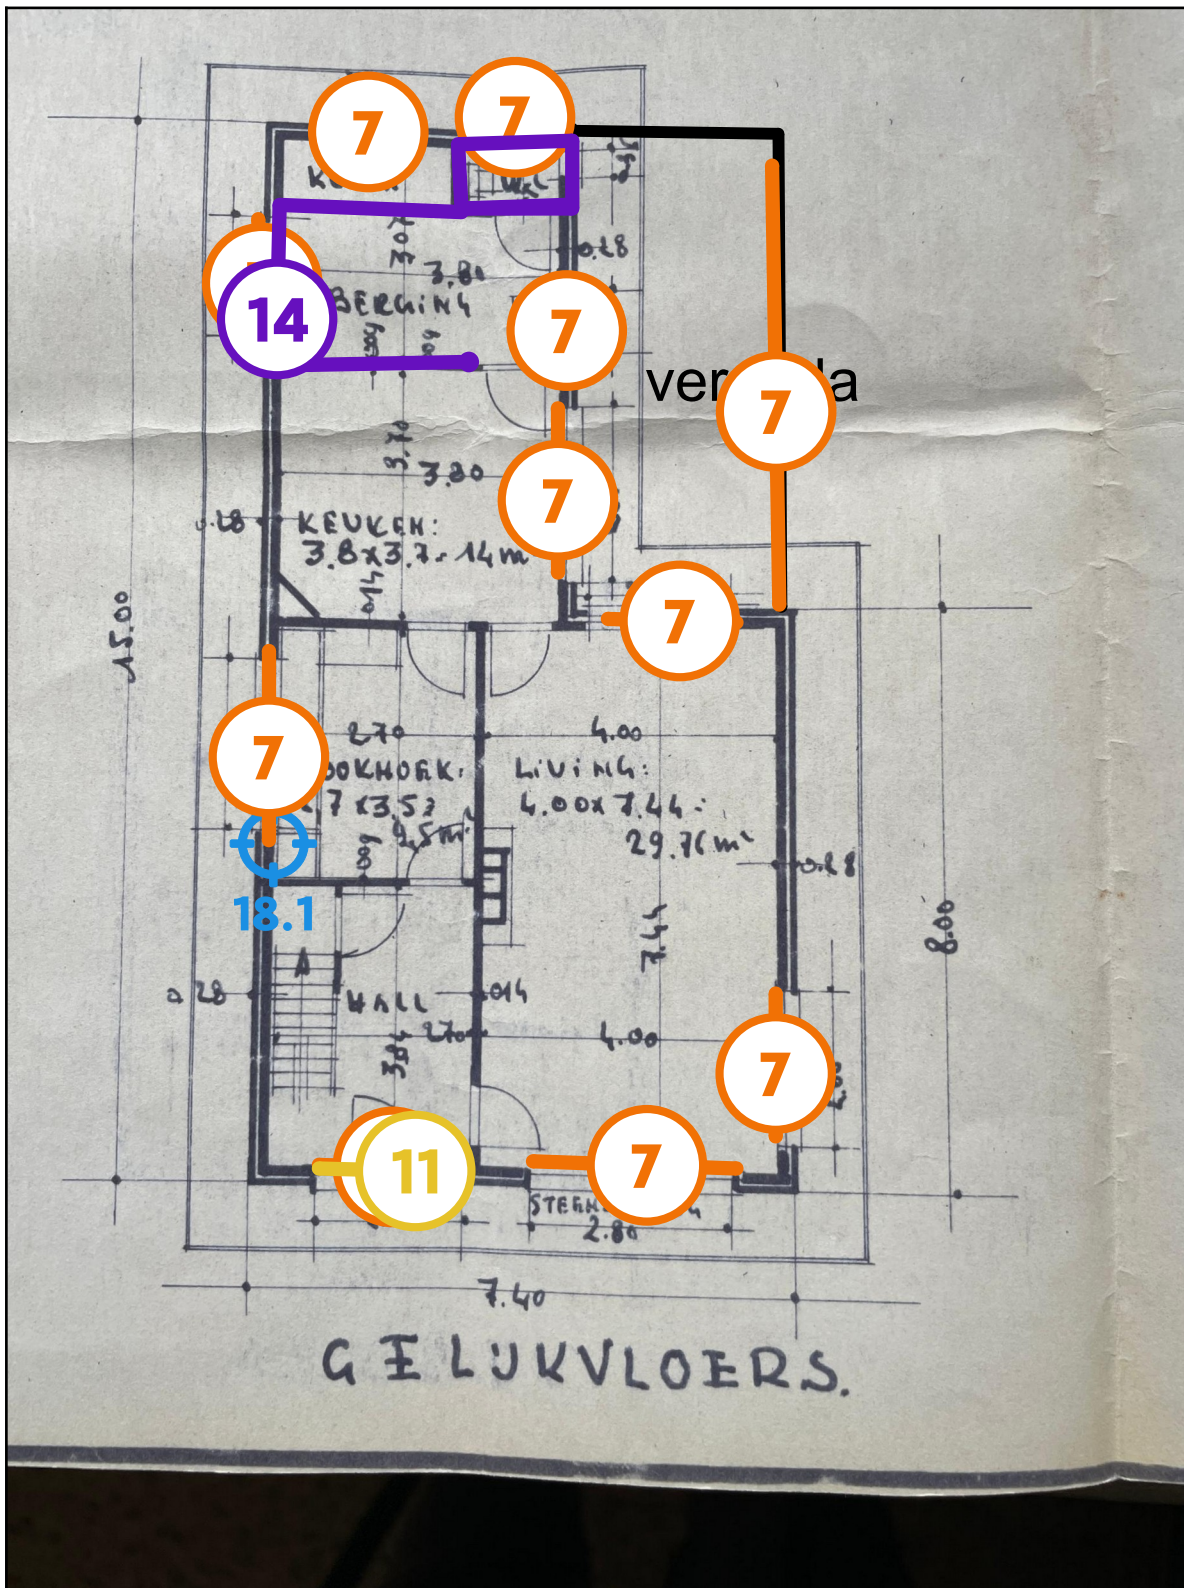
Plan 1.2: glvl

7. kit tussen schrijnwerk en glas	Asbestmateriaal	Verwijderen
11. harde plaat in deur veranda	Asbestmateriaal	Zorgvuldig beheren
14. tegels en tegellijm (bemonstering niet mogelijk)	Advies	-
18. niet-asbesthoudende bepleistering muren	Geen asbest	-
18.1 Code: id1	Mengmonster	-

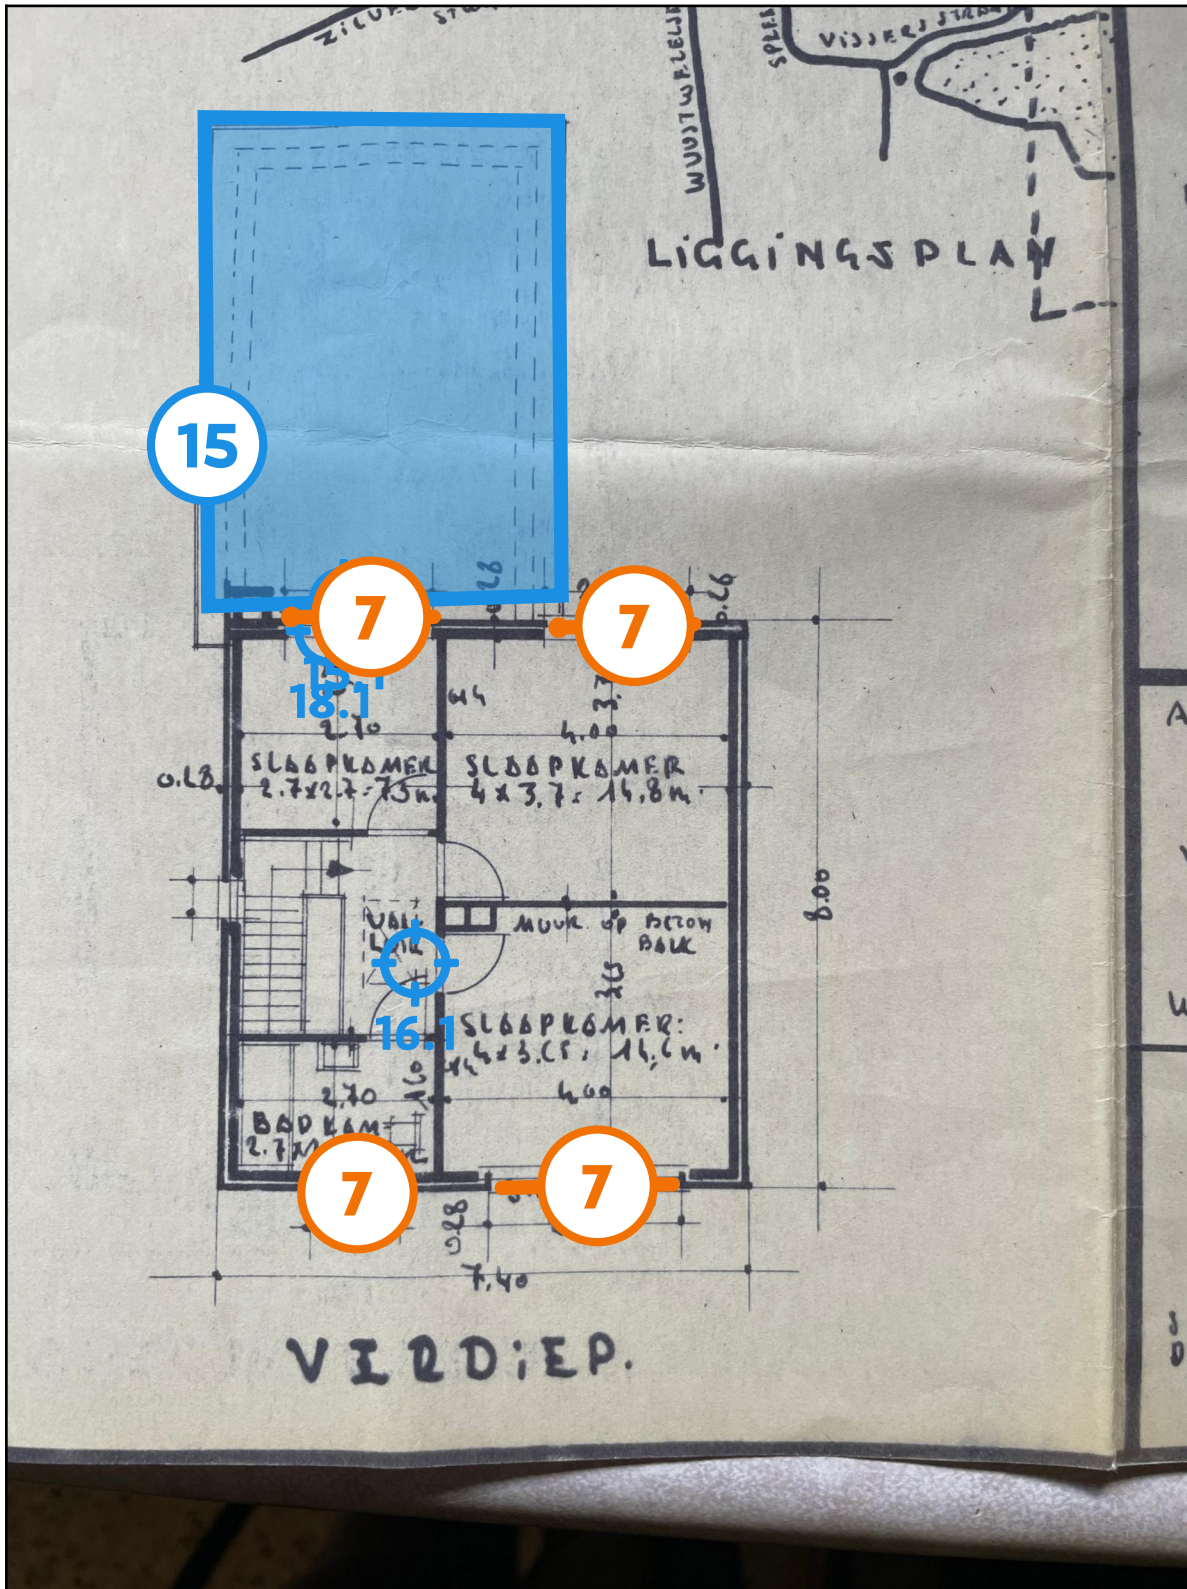
Plan 1.3: 1e verd

7. kit tussen schrijnwerk en glas	Asbestmateriaal	Verwijderen
15. niet-asbesthoudende roofing plat dak	Geen asbest	-
15.1 Code: id3	Mengmonster	-
16. niet-asbesthoudende bepleistering plafond	Geen asbest	-
16.1 Code: id2	Mengmonster	-
18. niet-asbesthoudende bepleistering muren	Geen asbest	-
18.1 Code: id1	Mengmonster	-

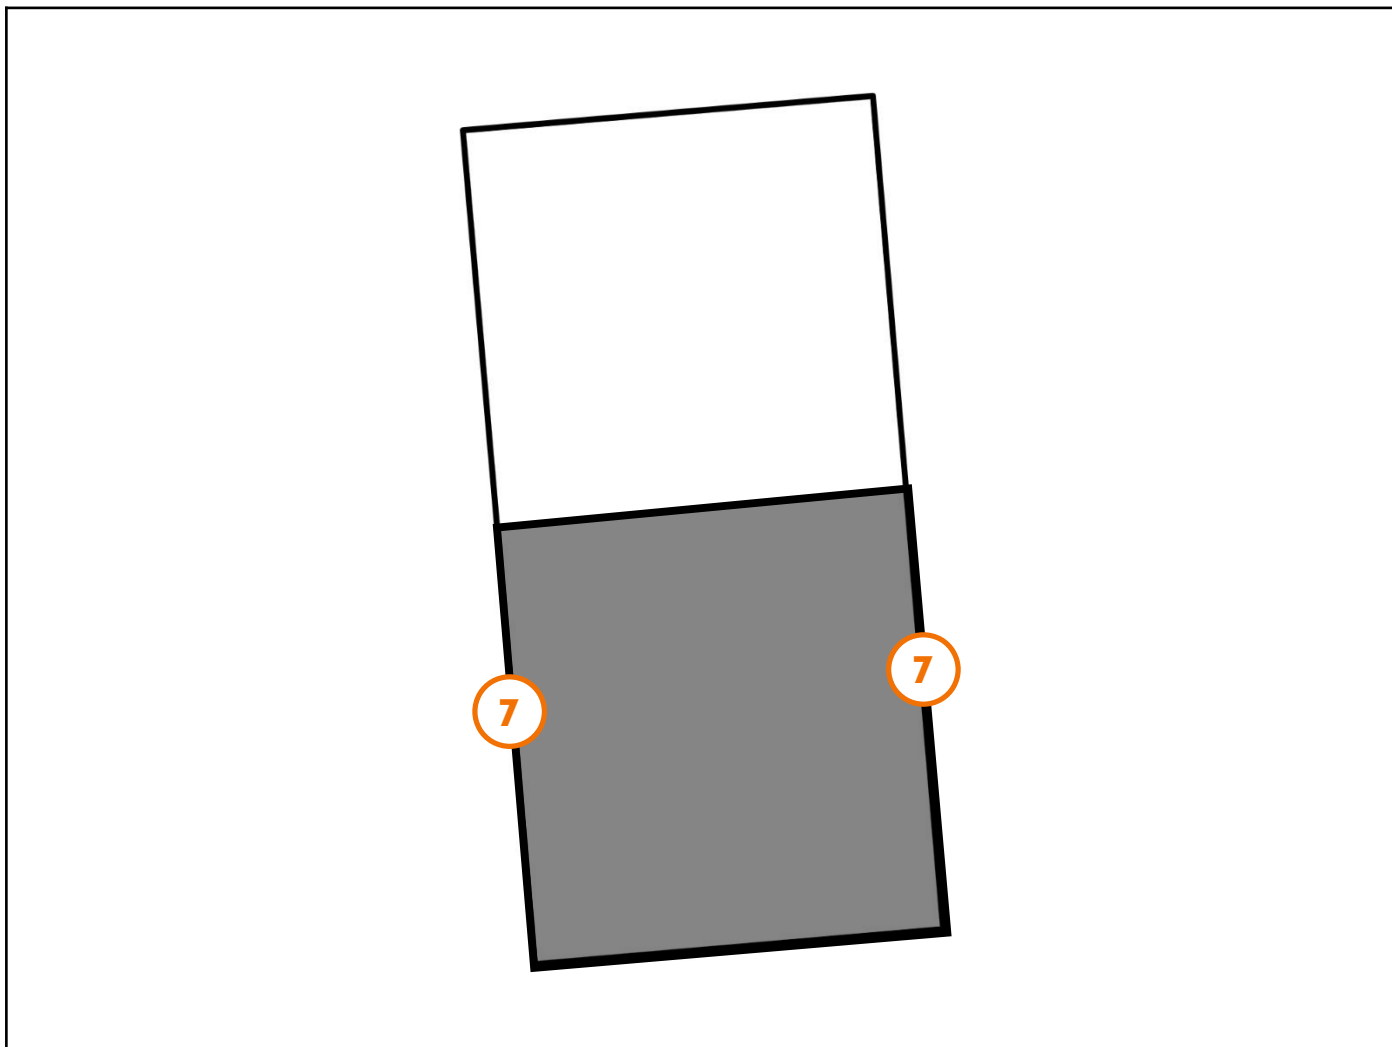
Plan 1.4: zolder

Beschrijving	Type	Actie
7. kit tussen schrijnwerk en glas	Asbestmateriaal	Verwijderen

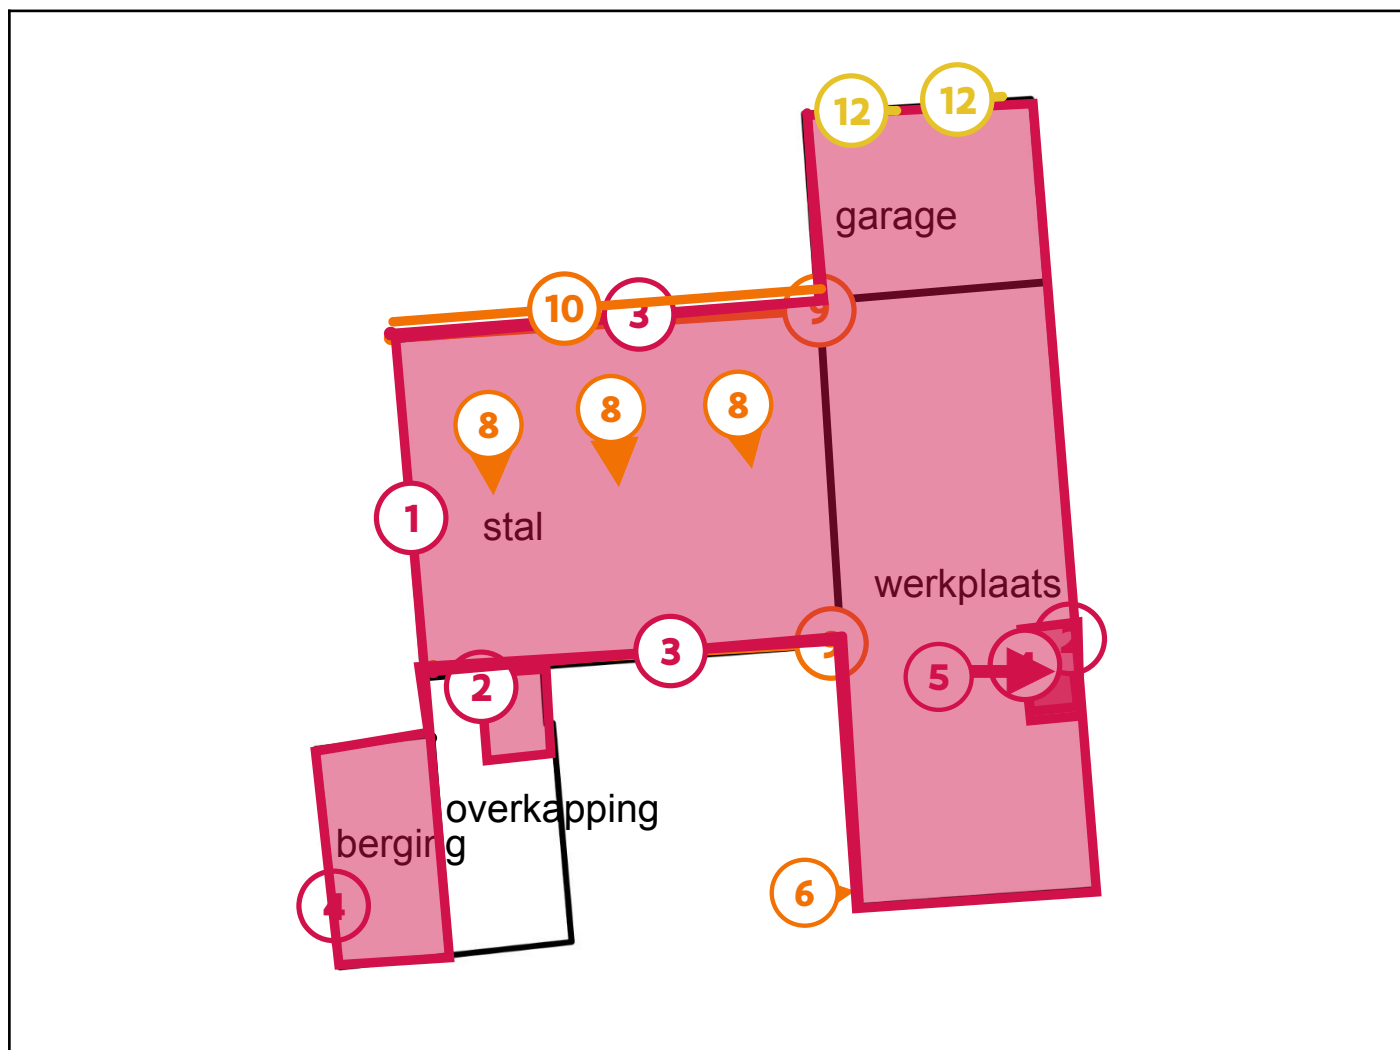
Plan 3.1: garage/ stal /werkplaats plan

Beschrijving	Type	Actie
1. golfplaten dak/ geveldeel	Asbestmateriaal	Dringend verwijderen
2. golfplaten voorraad	Asbestmateriaal	Dringend verwijderen
3. drap in dakgoot	Asbestmateriaal	Dringend verwijderen
4. menuiserie restant	Asbestmateriaal	Dringend verwijderen
5. stock asbestverdachte ventilatiekap	Asbestmateriaal	Dringend verwijderen
6. asbestverdachte regenbuis	Asbestmateriaal	Verwijderen

8. dekstenen stalventilatie	Asbestmateriaal	Verwijderen
9. menuiserie platen in muur stal	Asbestmateriaal	Verwijderen
10. zijkant stal	Asbestmateriaal	Verwijderen
12. raamtabletten	Asbestmateriaal	Zorgvuldig beheren

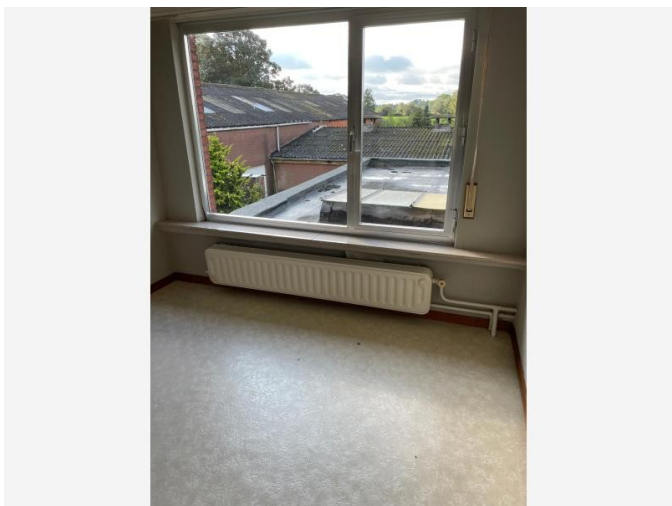
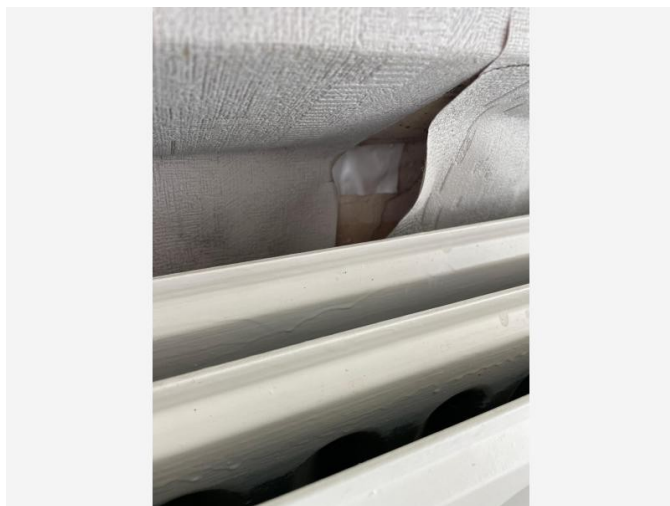
Beschrijving	niet-asbesthoudende afdichting rond waterbuis
Omgeving	Binnen
Primaire drager	Sanitaire infrastructuur en uitrusting (toe- en afvoer)

Bindmiddel van materiaal	Bitumen (roofing, teer, asfalt)
Gebondenheid op basis van bindmiddel	Hecht
Hoeveelheid (lengte - breedte - dikte - aantal)	<ul style="list-style-type: none">• 40,00 cm - 10,00 cm - 1,00 cm - 1 stuk
Totaal volume	< 0,001 m ³
Identificatiemethode	Vaststelling met monstername
Destructieve handeling voor identificatie	Nee
