# Asbestinventarisatetest

Tuinwijk 2/10, 1730 Asse

Attestnummer : **20240603-000238.000**

Uitgegeven op : **03.06.2024**

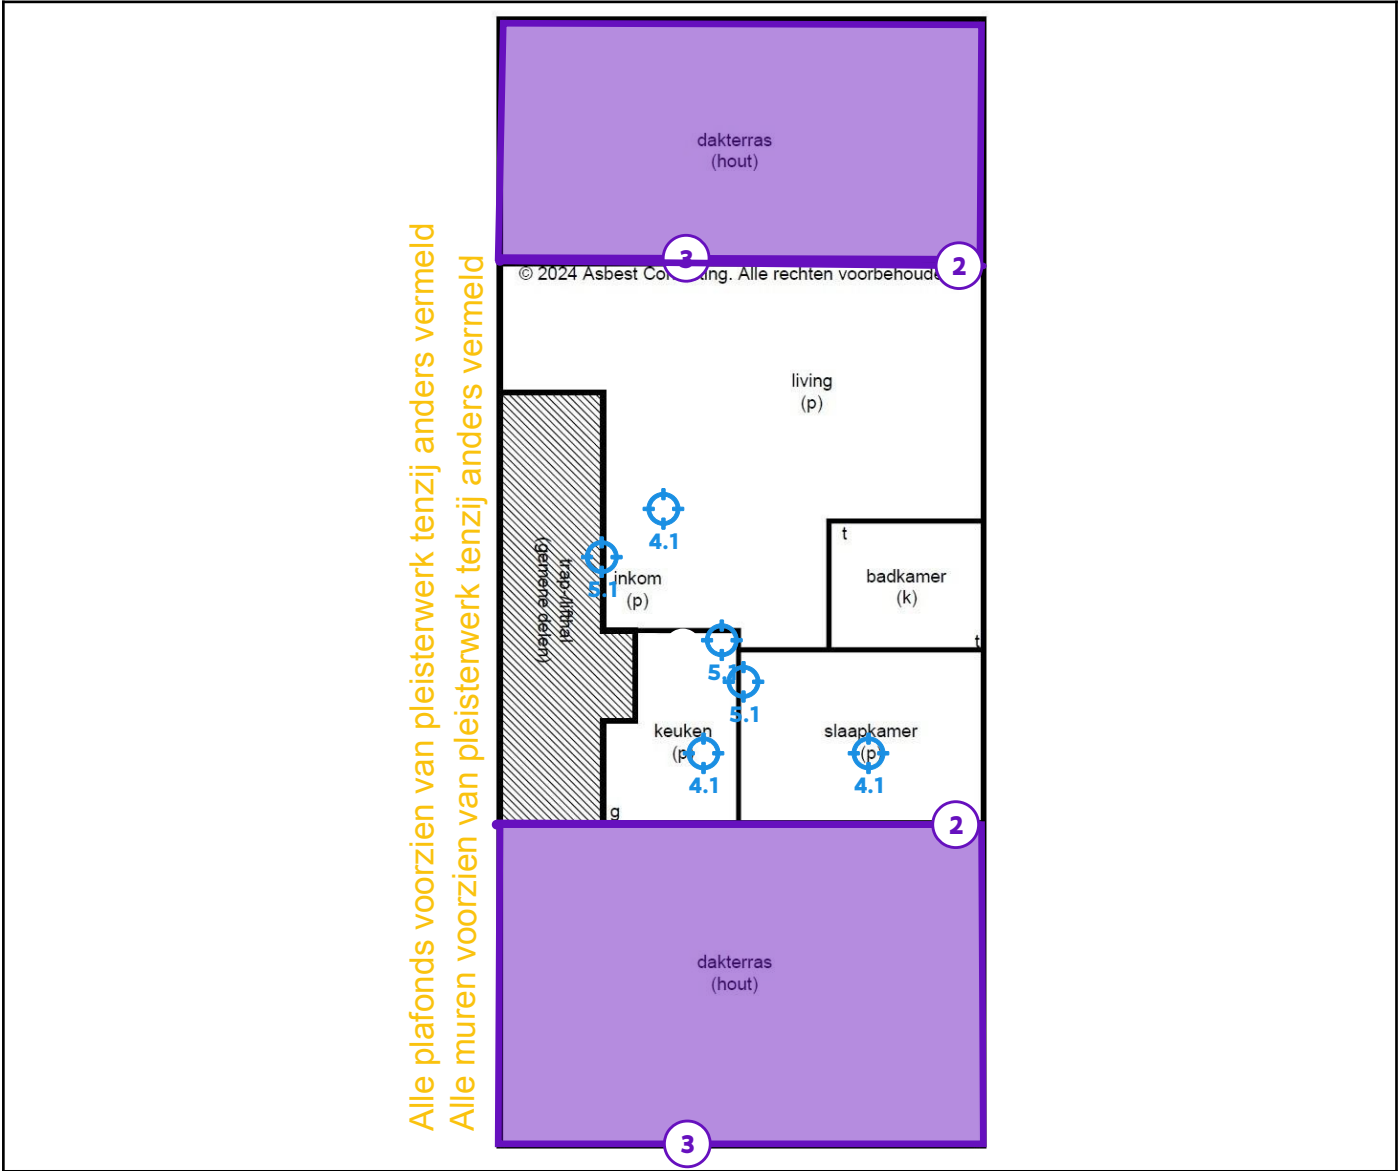
# Plan 1.1: Studio busnr. 10

| Beschrijving | Type | Actie |
|---|---|---|
| 2. Cementering gevels - G.D. | Advies | - |
| 3. Roofing dakterras - G.D. | Advies | - |

| 5.1 Code: MM01 pleister muren | Mengmonster | - |
