# Asbestinventarisatetest

Beukepleinbaan 1, 3111 Rotselaar

Attestnummer : 20240122-000229.000

Uitgegeven op : 22.01.2024

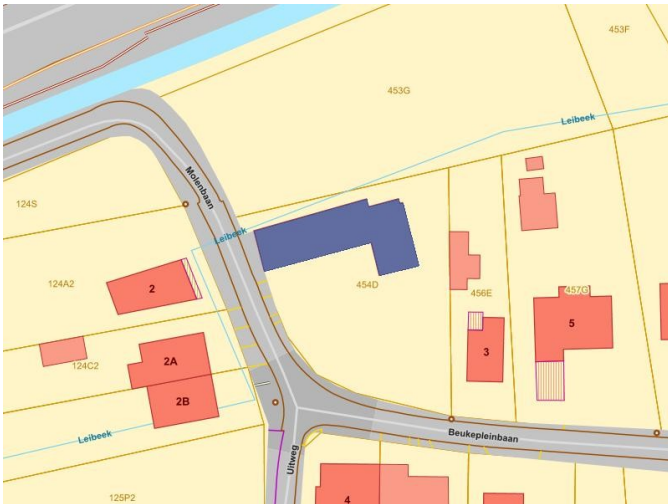
## Zone 1: Hoofdgebouw

- 3 Asbestmaterialen**
- 0 Beperkingen
- 0 Uitsluitingen
- 0 Roerende goederen
- 0 Puin, steenslag, (water)bodem
- 1 Adviezen**
- 2 Geen asbest**

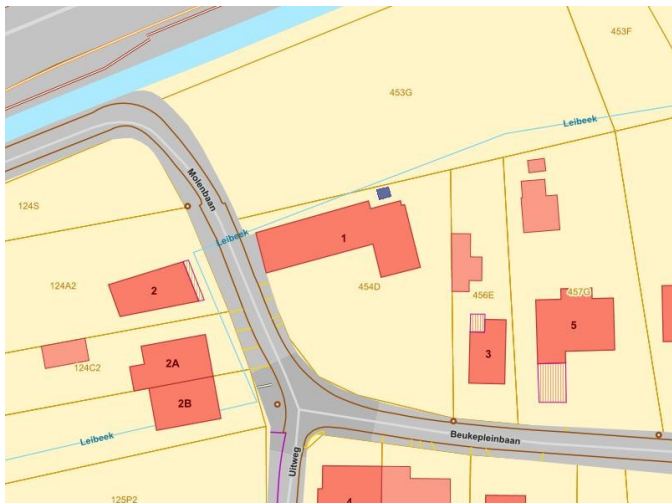
## Zone 2: Constructie

- 1 Asbestmateriaal**
- 0 Beperking
- 0 Uitsluiting
- 0 Roerend goed
- 0 Puin, steenslag, (water)bodem
- 0 Advies
- 0 Geen asbest

| Beschrijving | Type | Actie |
|---|---|---|
| 3. Overdekking - roofing | Asbestmateriaal | Zorgvuldig beheren |

- Eenvoudige handelingen: mag via doe-het-zelf of door werknemer(s) met opleidingsattest eenvoudige handelingen  
Voor roofing voorziet de wet geen verplichting om deze asbestverdachte toepassing te laten verwijderen door een firma met een opleidingsattest eenvoudige handelingen. U mag, in principe, ongeacht beschadigingen of vrije asbestvezels, deze asbesttoepassing zelf verwijderen met inachtneming van de nodige veiligheidsmaatregelen om uzelf en uw omgeving te beschermen. Een beschadigde asbesttoepassing in slechte staat kan makkelijk verder breken of vergruizen. Er komen dan schadelijke asbestvezels vrij die ingeademd kunnen worden.
