# Asbestinventarisatetest

Rollierstraat 6, 2627 Schelle

Attestnummer : 20240611-000070.000

Uitgegeven op : 11.06.2024

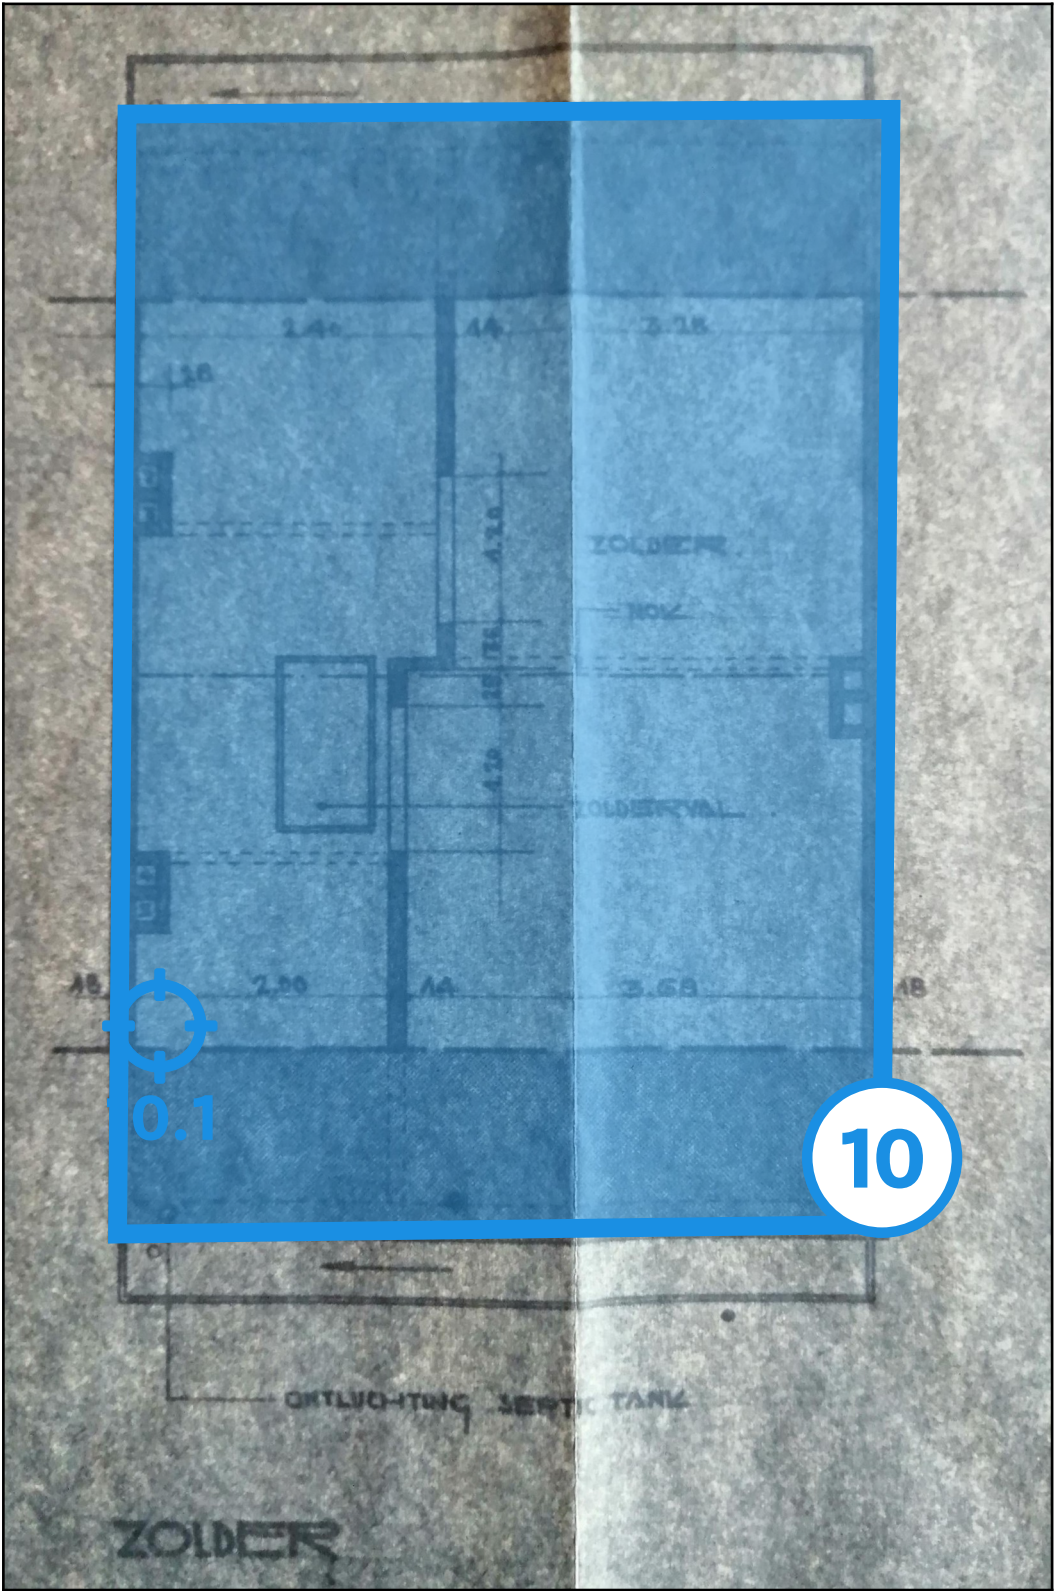
Plan 1.4: grondplan zolder

| 10.1 Code: ROLLSTR6S-onderdak | Puntmonster | - |

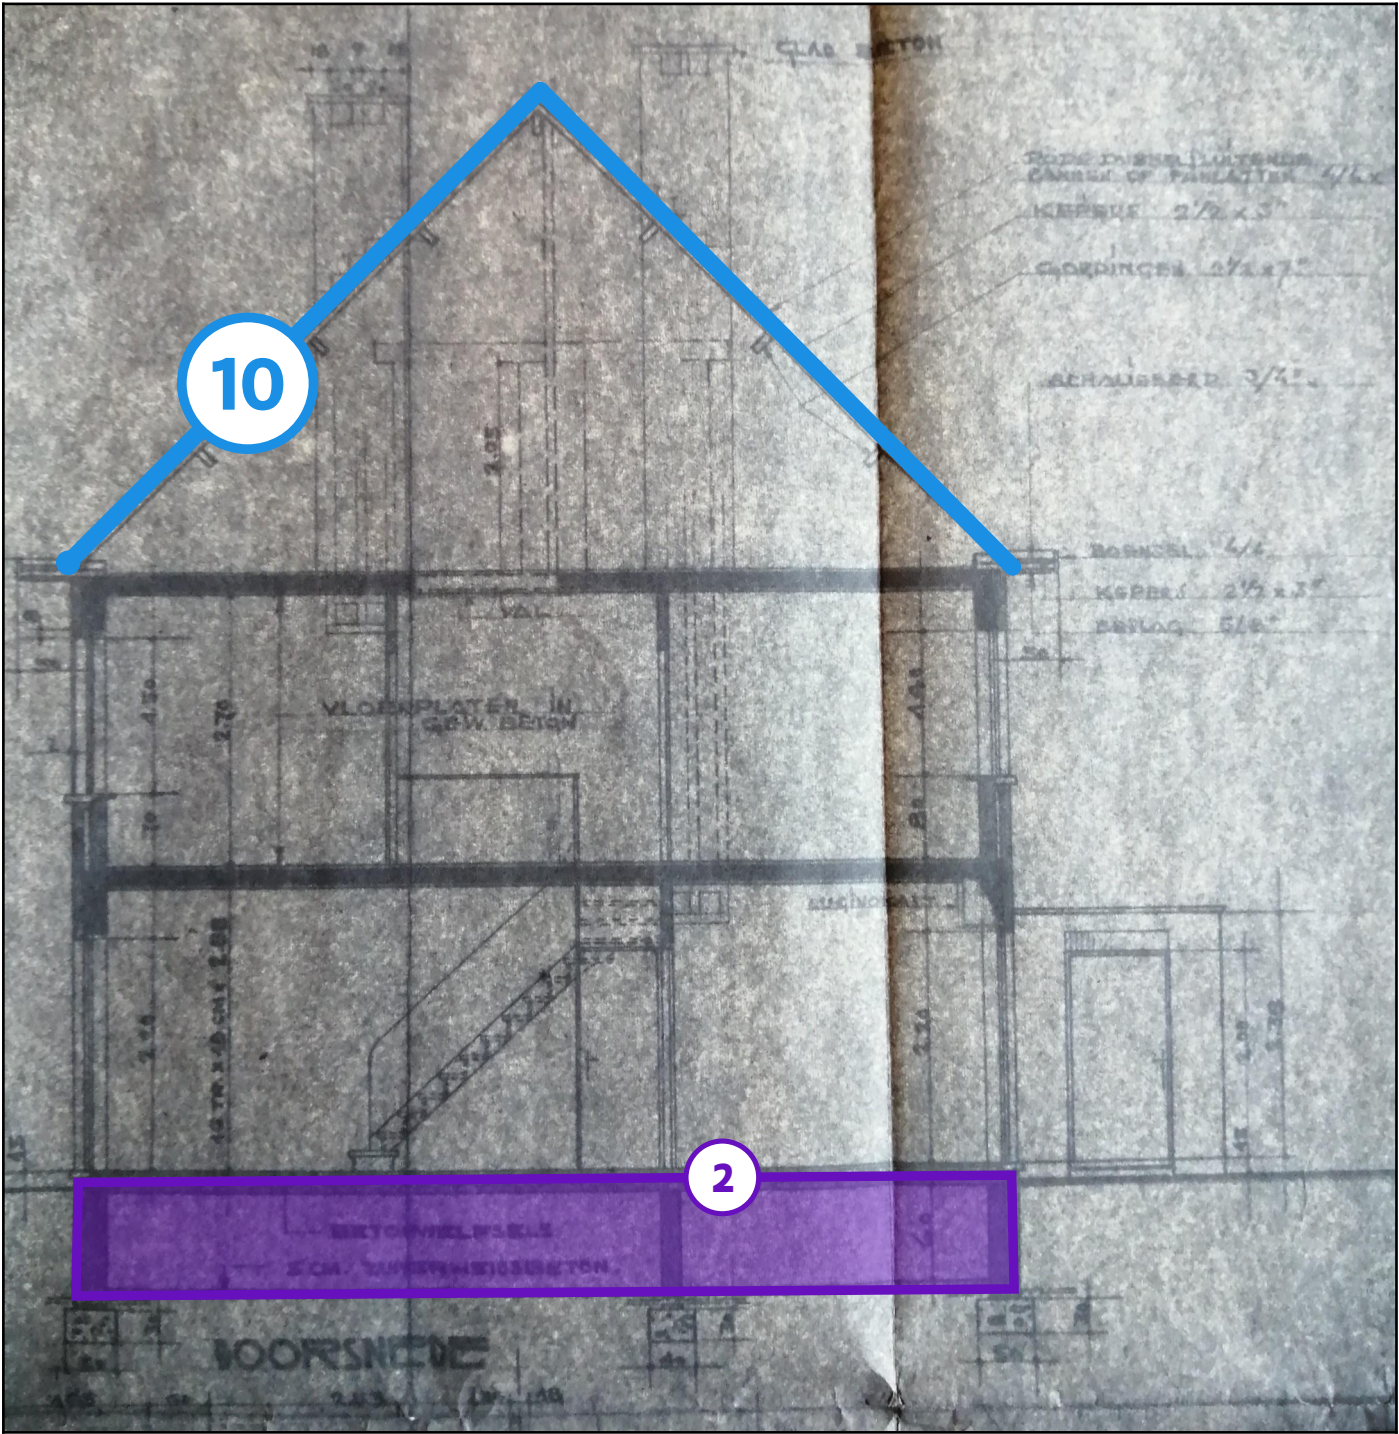
Plan 1.5: snede

| Beschrijving | Type | Actie |
|---|---|---|
| 10. onderdak | Geen asbest | - |

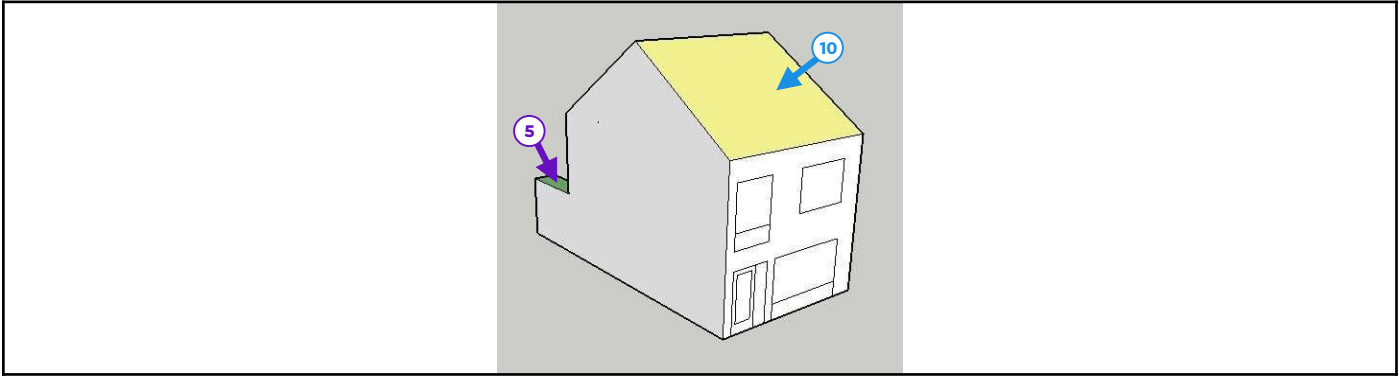
## Plan 1.6: buitenschildelen links-voor

| Beschrijving | Type | Actie |
|---|---|---|
| 10. onderdak | Geen asbest | - |

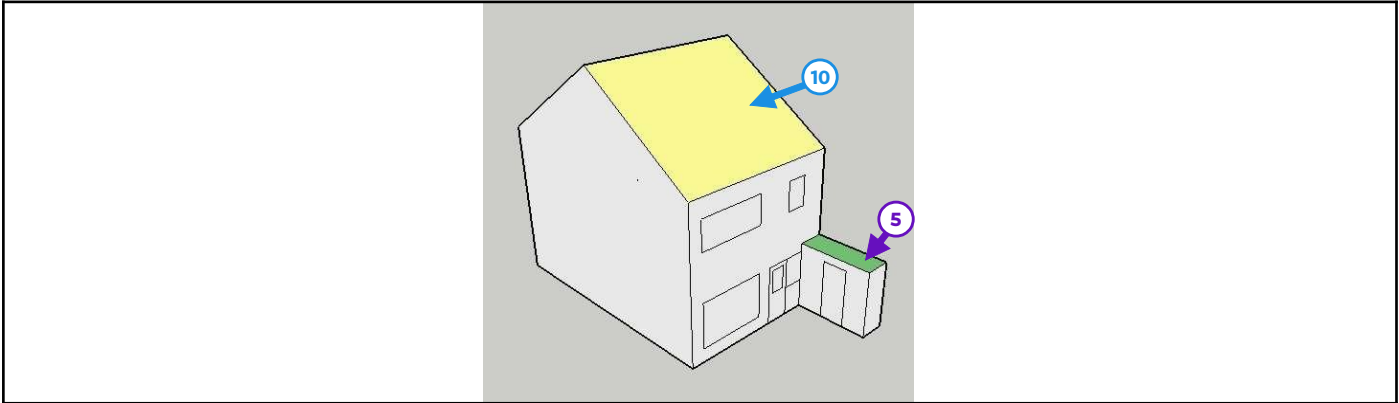
# Plan 1.7: buitenschildelen rechts-achter

| Beschrijving | Type | Actie |
|---|---|---|
| 10. onderdak | Geen asbest | - |
