# Asbestinventarisatetest

Eglantierlaan 1/8, 2020 Antwerpen

Attestnummer : 20240527-000442.000

Uitgegeven op : 27.05.2024

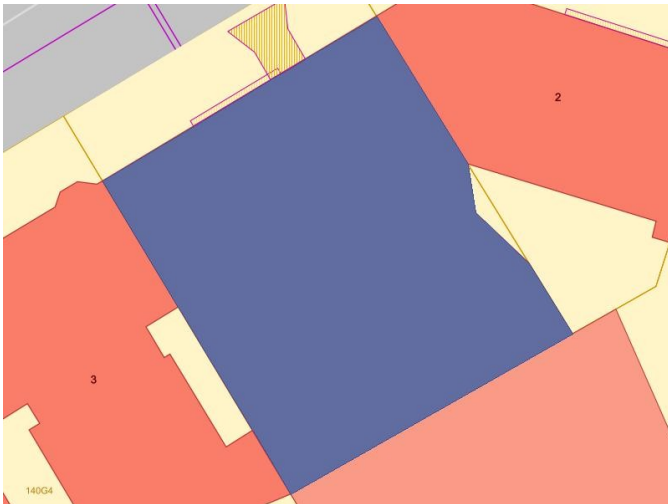
## Zone 1: Hoofdgebouw

- 2 Asbestmaterialen**
- 0 Beperkingen
- 0 Uitsluitingen
- 0 Roerende goederen
- 0 Puin, steenslag, (water)bodem
- 1 Adviezen**
- 2 Geen asbest**
