# Asbestinventarisatetest

Sint-Gillisplein 13/1, 3300 Tienen

Attestnummer : **20240623-000101.000**

Uitgegeven op : **23.06.2024**

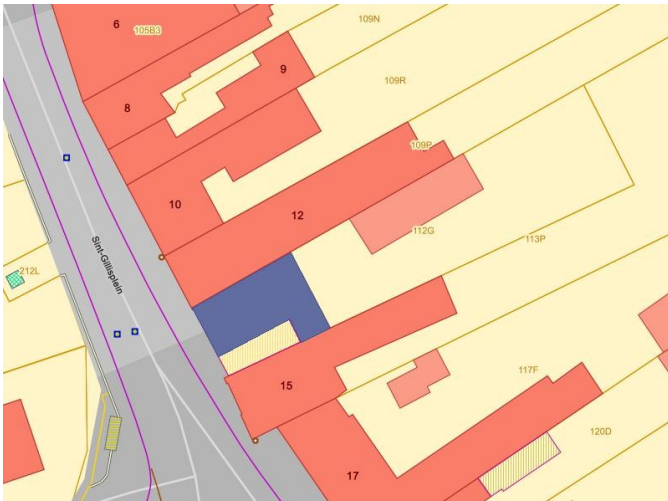
## Zone 1: Hoofdgebouw

Tijdens de inspectie vastgesteld:

- 0 Asbestmaterialen
- 0 Beperkingen
- 0 Uitsluitingen
- 0 Roerende goederen
- 0 Puin, steenslag, (water)bodem
- 1 Adviezen
- 2 Geen asbest

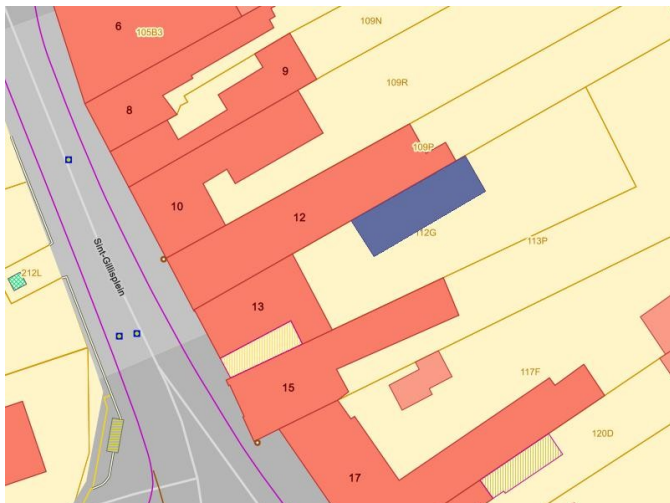
## Zone 2: Bijgebouw

Tijdens de inspectie vastgesteld:

- 0 Asbestmaterialen
- 0 Beperkingen
- 0 Uitsluitingen
- 0 Roerende goederen
- 0 Puin, steenslag, (water)bodem
- 1 Adviezen**
- 0 Geen asbest

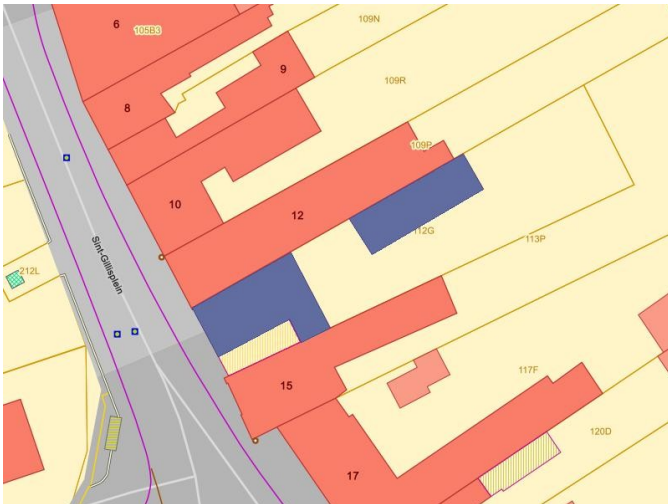
## Zone 3: Overig gebied

Tijdens de inspectie vastgesteld:

- 0 Asbestmaterialen
- 0 Roerende goederen
- 0 Puin, steenslag, (water)bodem
- 0 Geen asbest
