# Asbestinventarisatetest

Sint-Gillisplein 13/3, 3300 Tienen

Attestnummer : **20240623-000133.000**

Uitgegeven op : **23.06.2024**

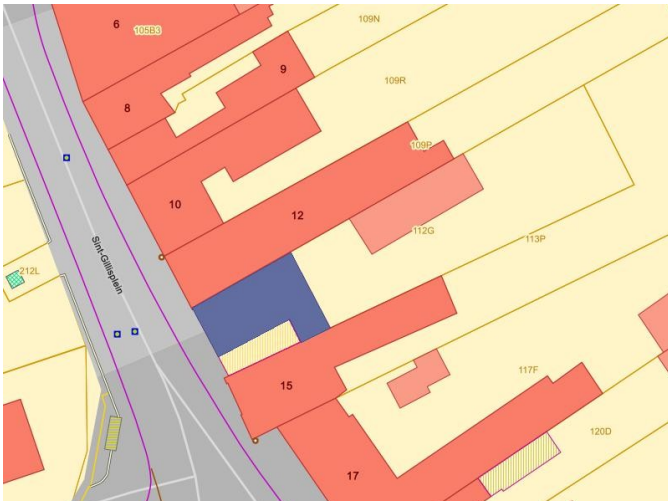
## Zone 1: Hoofdgebouw

- 0 Asbestmaterialen
- 0 Beperkingen
- 0 Uitsluitingen
- 0 Roerende goederen
- 0 Puin, steenslag, (water)bodem
- 1 Adviezen
- 2 Geen asbest

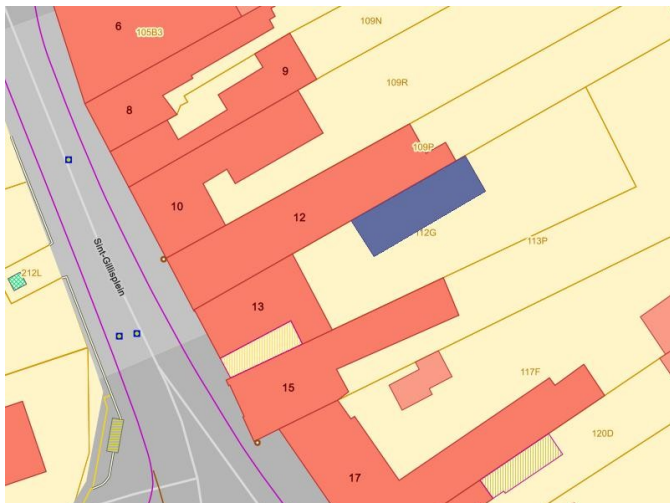
## Zone 2: Bijgebouw

- 0 Asbestmaterialen
- 0 Beperkingen
- 0 Uitsluitingen
- 0 Roerende goederen
- 0 Puin, steenslag, (water)bodem
- 1 Adviezen**
- 0 Geen asbest

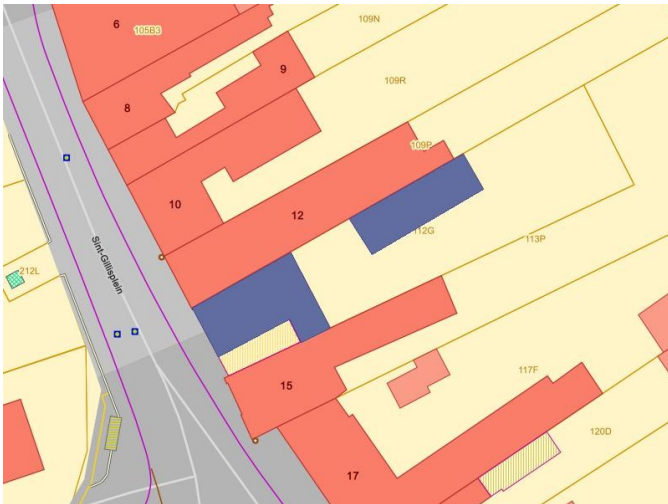
## Zone 3: Overig gebied

- 0 Asbestmaterialen
- 0 Roerende goederen
- 0 Puin, steenslag, (water)bodem
- 0 Geen asbest
