# Asbestinventarisatetest

Wulmersumsesteenweg 277, 3300 Tienen

Attestnummer : 20240624-000246.000

**Niet-asbestveilig**

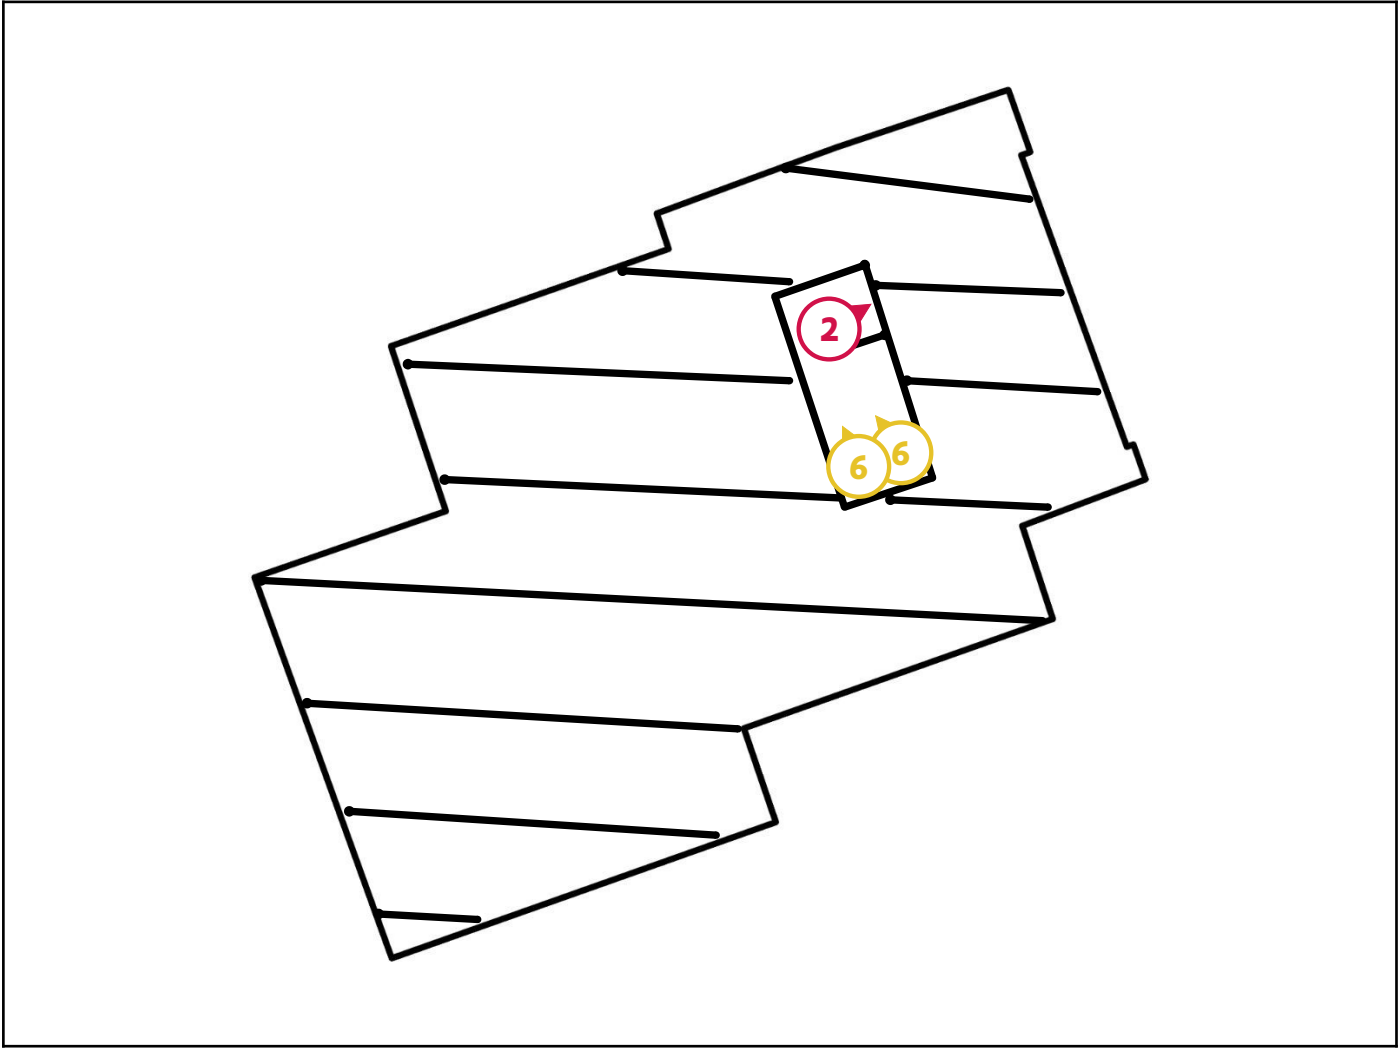
# Plan 1.4: Hoofdgebouw plan kelder

| Beschrijving | Type | Actie |
|---|---|---|
| 6. Kelder magazijn verloren bekisting | Asbestmateriaal | Zorgvuldig beheren |
