# Asbestinventarisatetest

Panoramastraat 16, 1750 Lennik

Attestnummer : 20240221-000101.000

**Niet-asbestveilig**

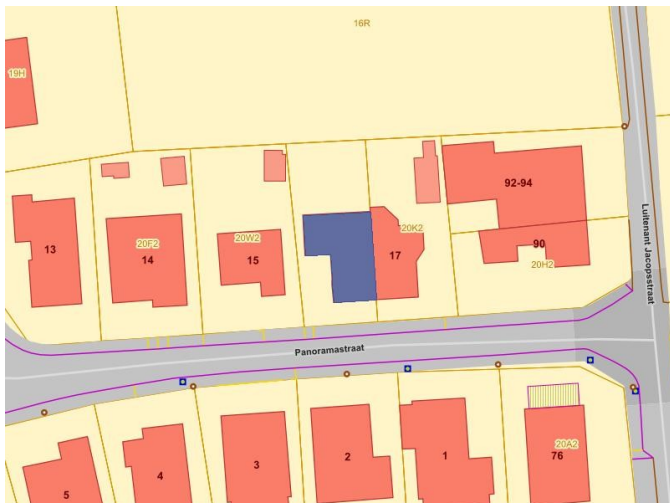
# Zone 1: Hoofdgebouw

Tijdens de inspectie vastgesteld:

**1 Asbestmateriaal**

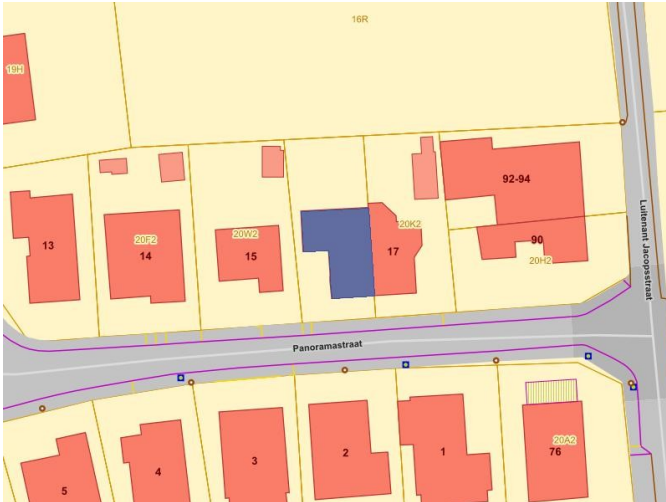
## Zone 2: Overig gebied

Tijdens de inspectie vastgesteld:

- 0 Asbestmaterialen
- 0 Roerende goederen
- 0 Puin, steenslag, (water)bodem
- 0 Geen asbest
