# Asbestinventarisatetest

Lakborslei 251, 2100 Antwerpen

Attestnummer : **20240621-000243.000**

Uitgegeven op : **21.06.2024**

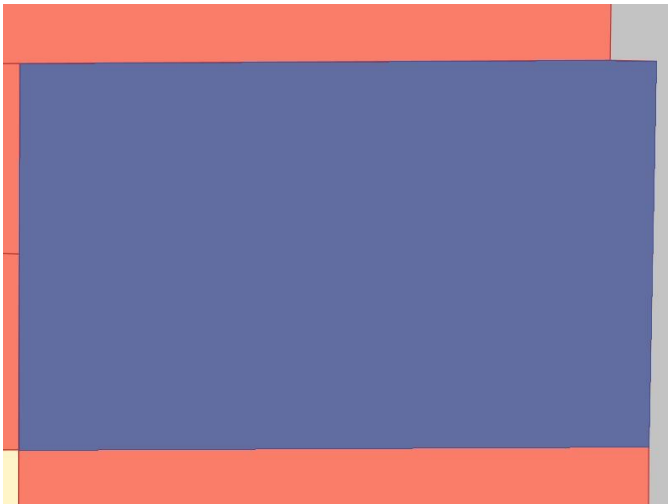
## Zone 1: Hoofdgebouw

- 1 Asbestmateriaal**
- 0 Beperking
- 0 Uitsluiting
- 0 Roerend goed
- 0 Puin, steenslag, (water)bodem
- 1 Advies**
- 3 Geen asbest**
