# Asbestinventarisatetest

Frans Vander Elststraat 92, 1950 Kraainem

Attestnummer : **20240409-000342.000**

Uitgegeven op : **09.04.2024**

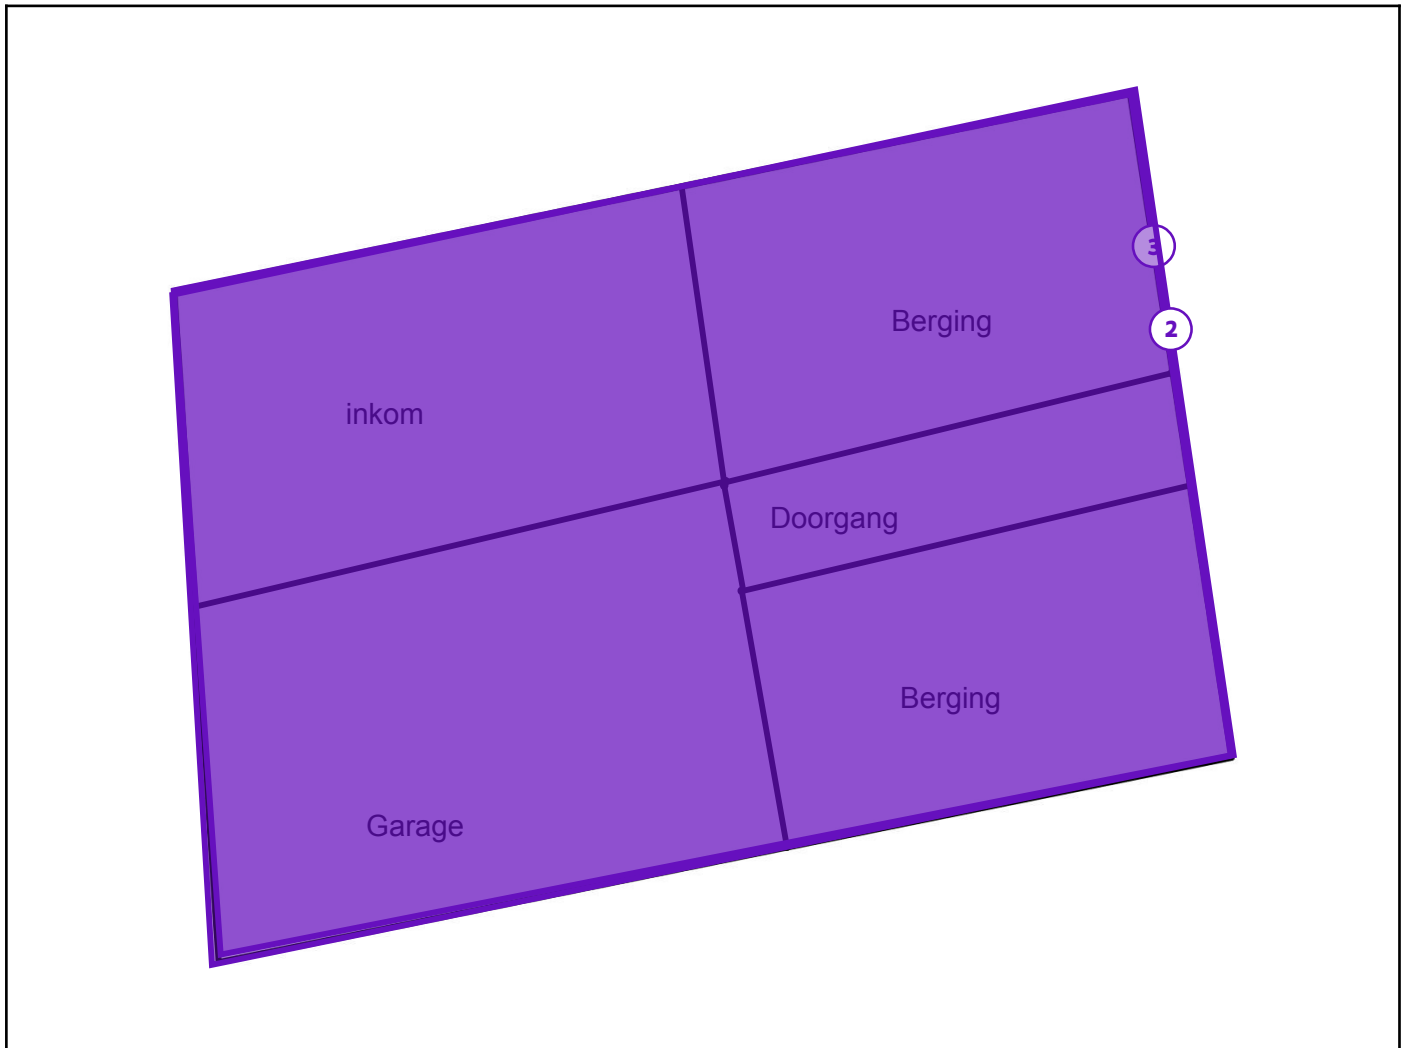
## Plan 1.1: Gelijkvloers

| Beschrijving | Type | Actie |
|---|---|---|
| 2. Plafond afwerking | Advies | - |
| 3. Onderliggende lagen - tegels - vloeren | Advies | - |
