# Asbestinventarisatetest

Frans Beckersstraat 99/101, 2600 Antwerpen

Attestnummer : 20240306-000517.000

Uitgegeven op : 06.03.2024

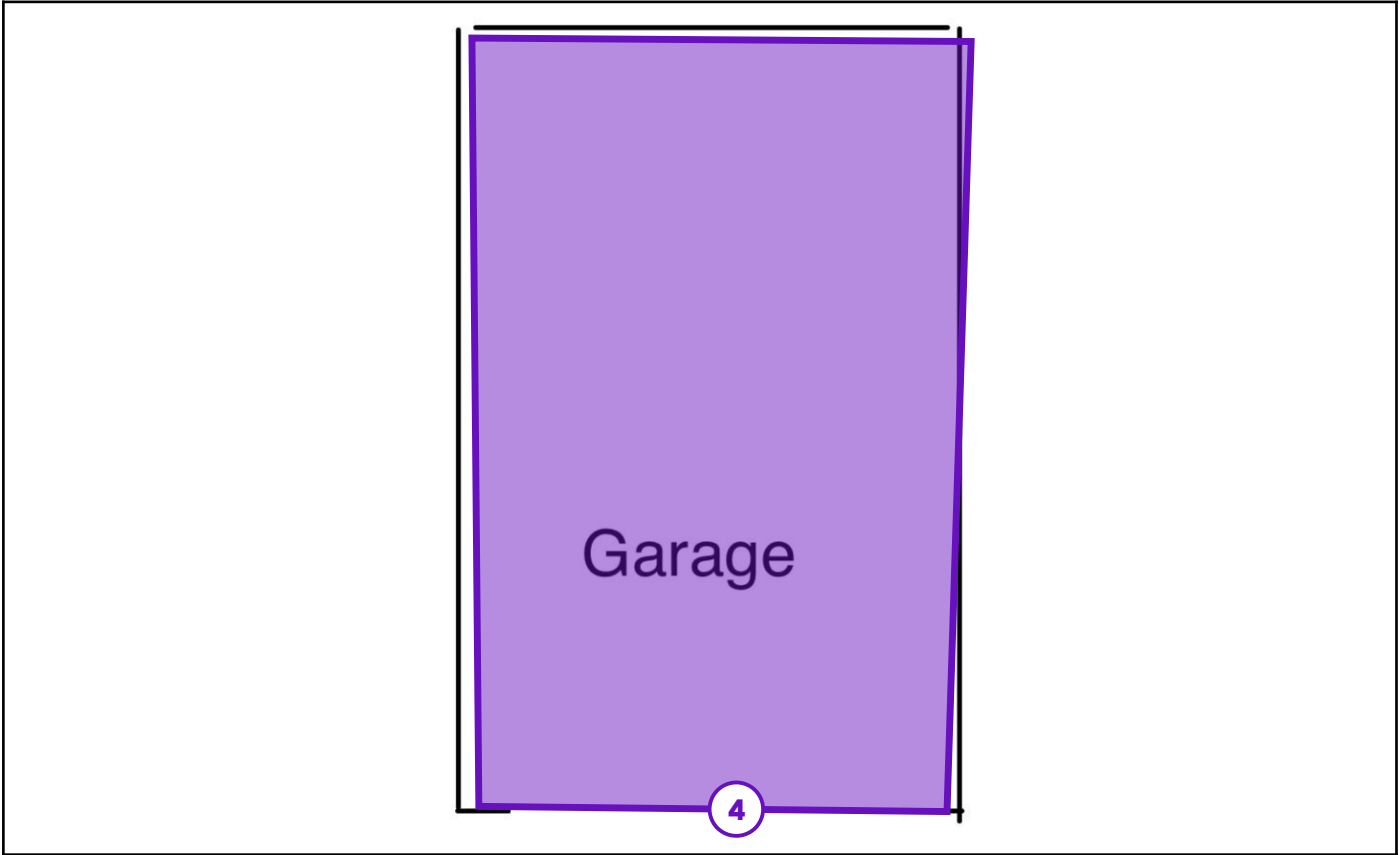
# Plan 1.6: Garage

| Beschrijving | Type | Actie |
|---|---|---|
| 4. Garage | Advies | - |
