# Asbestinventarisatetest

Frans Beckersstraat 99/201, 2600 Antwerpen

Attestnummer : 20240307-000385.000

Uitgegeven op : 07.03.2024

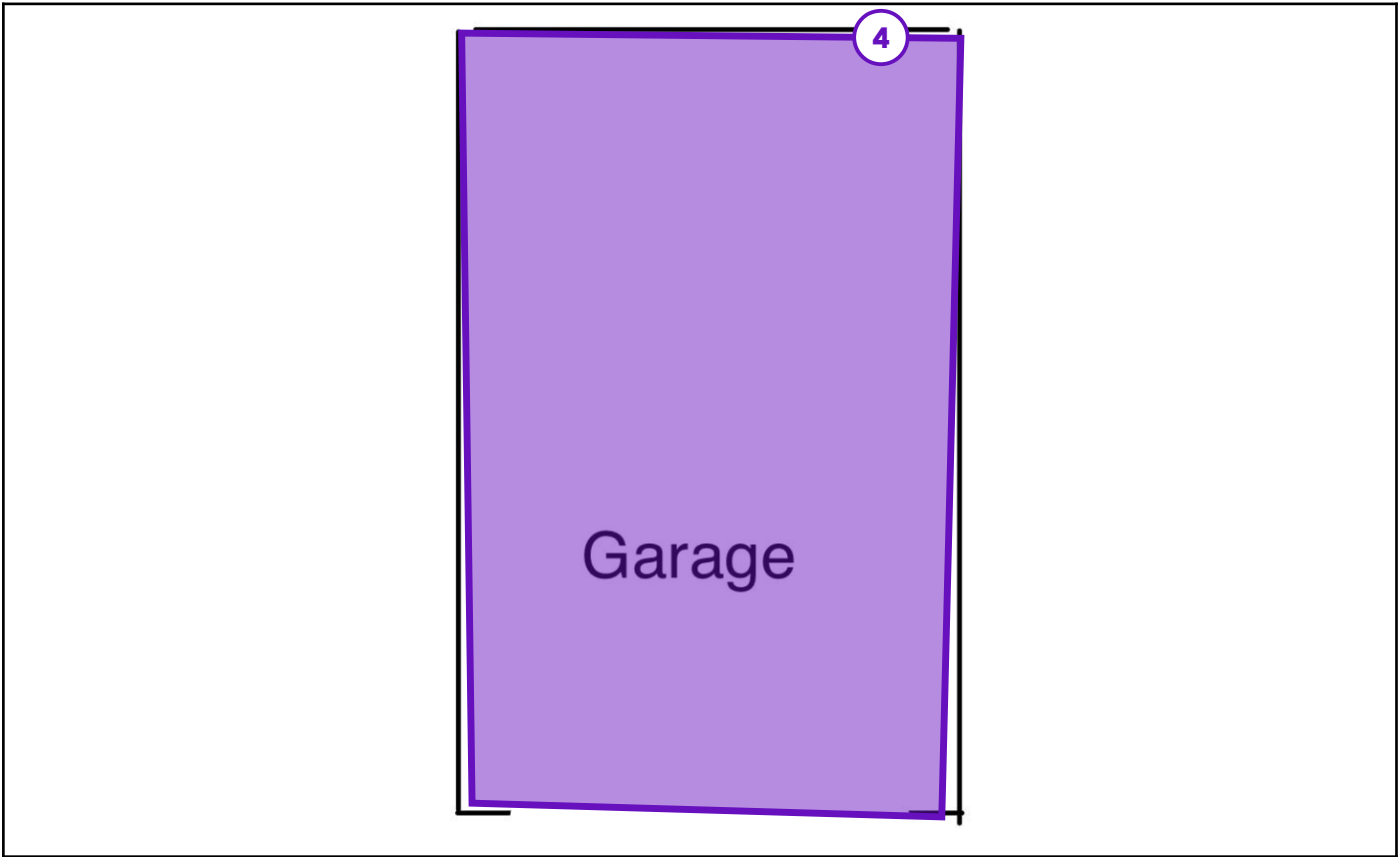
# Plan 1.6: Garage

| Beschrijving | Type | Actie |
|---|---|---|
| 4. Garage | Advies | - |
