# Asbestinventarisatetest

Ninoofsesteenweg 70, 1700 Dilbeek

Attestnummer : 20231029-000149.000

**Niet-asbestveilig**

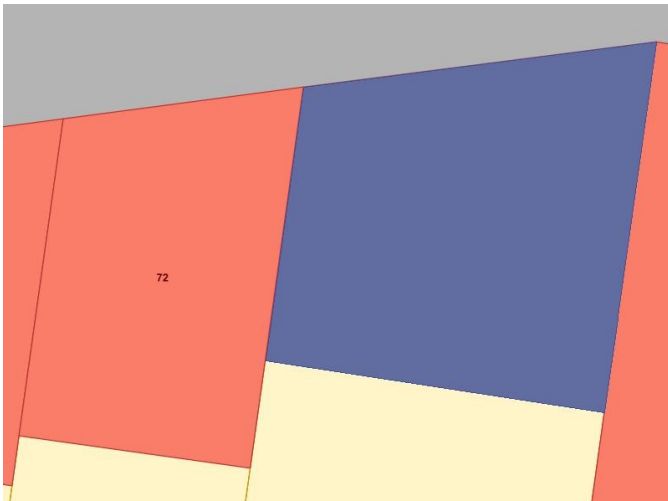
## Zone 1: Hoofdgebouw

### 3     **Asbestmaterialen**

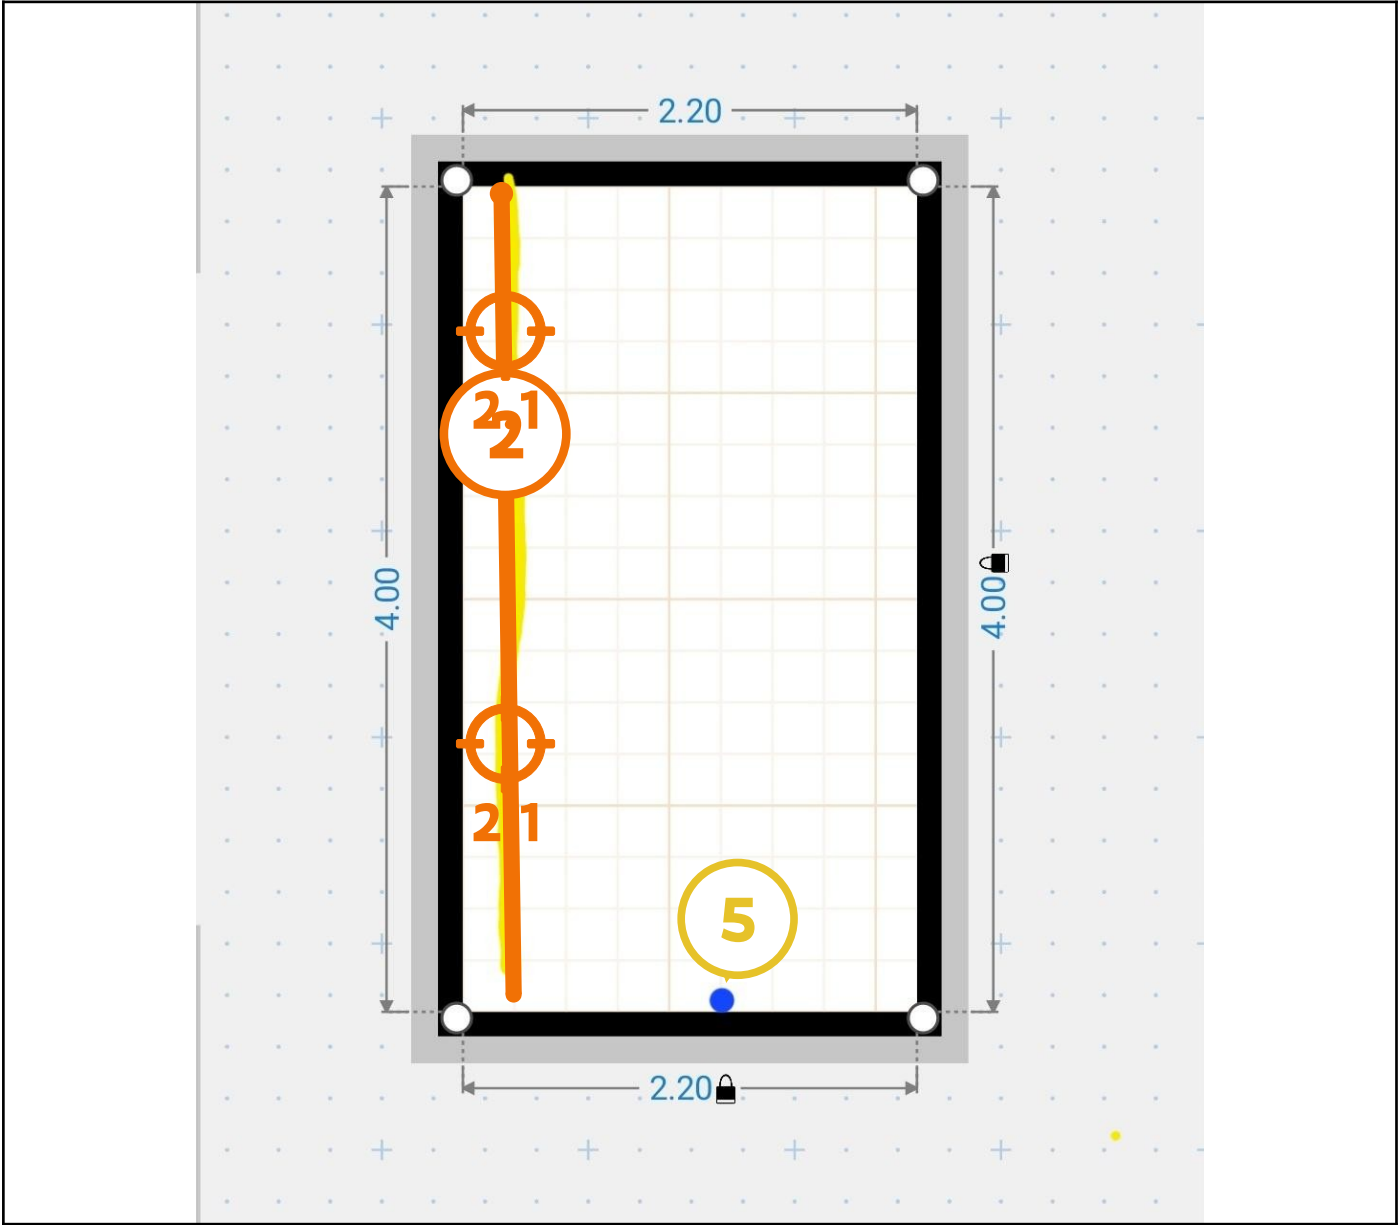
# Plan 1.2: Kelder

| Beschrijving | Type | Actie |
|---|---|---|
| 5. Bakeliet | Asbestmateriaal | Zorgvuldig beheren |

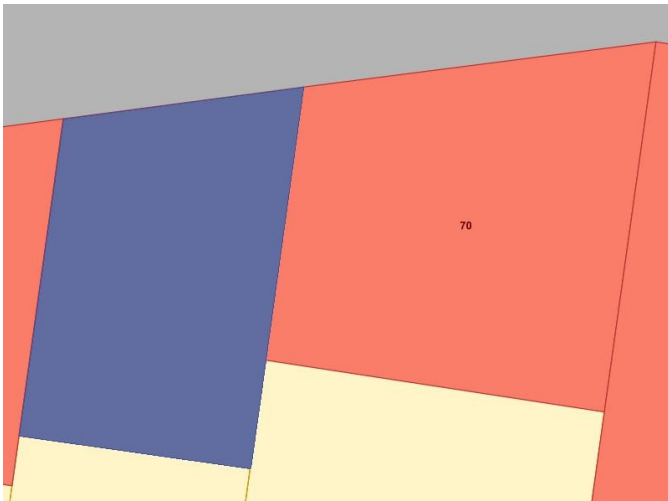
## Zone 2: Hoofdgebouw

- 3 Asbestmaterialen**
- 0 Beperkingen
- 0 Uitsluitingen
- 0 Roerende goederen
- 0 Puin, steenslag, (water)bodem
- 1 Adviezen**
- 3 Geen asbest**
