# Asbestinventarisatetest

Hees 122, 3920 Lommel

Attestnummer : 20230214-000515.001

**Niet-asbestveilig**

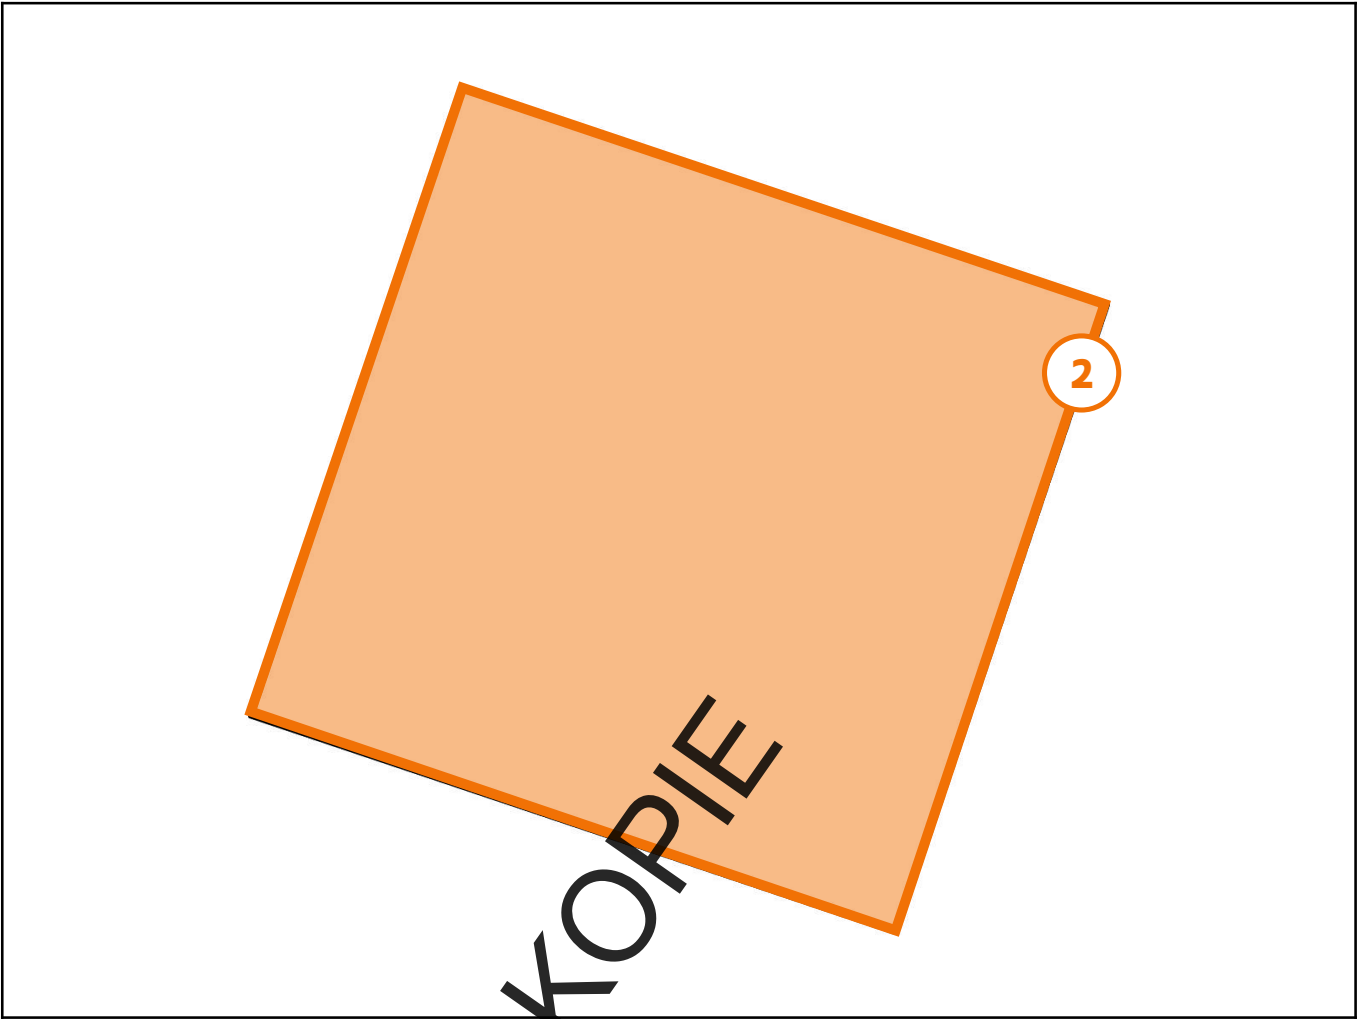
# Plan 1.3: Dak

| Beschrijving | Type | Actie |
|---|---|---|
| 2. Leien dak | Asbestmateriaal | <a href="#">Verwijderen</a> |

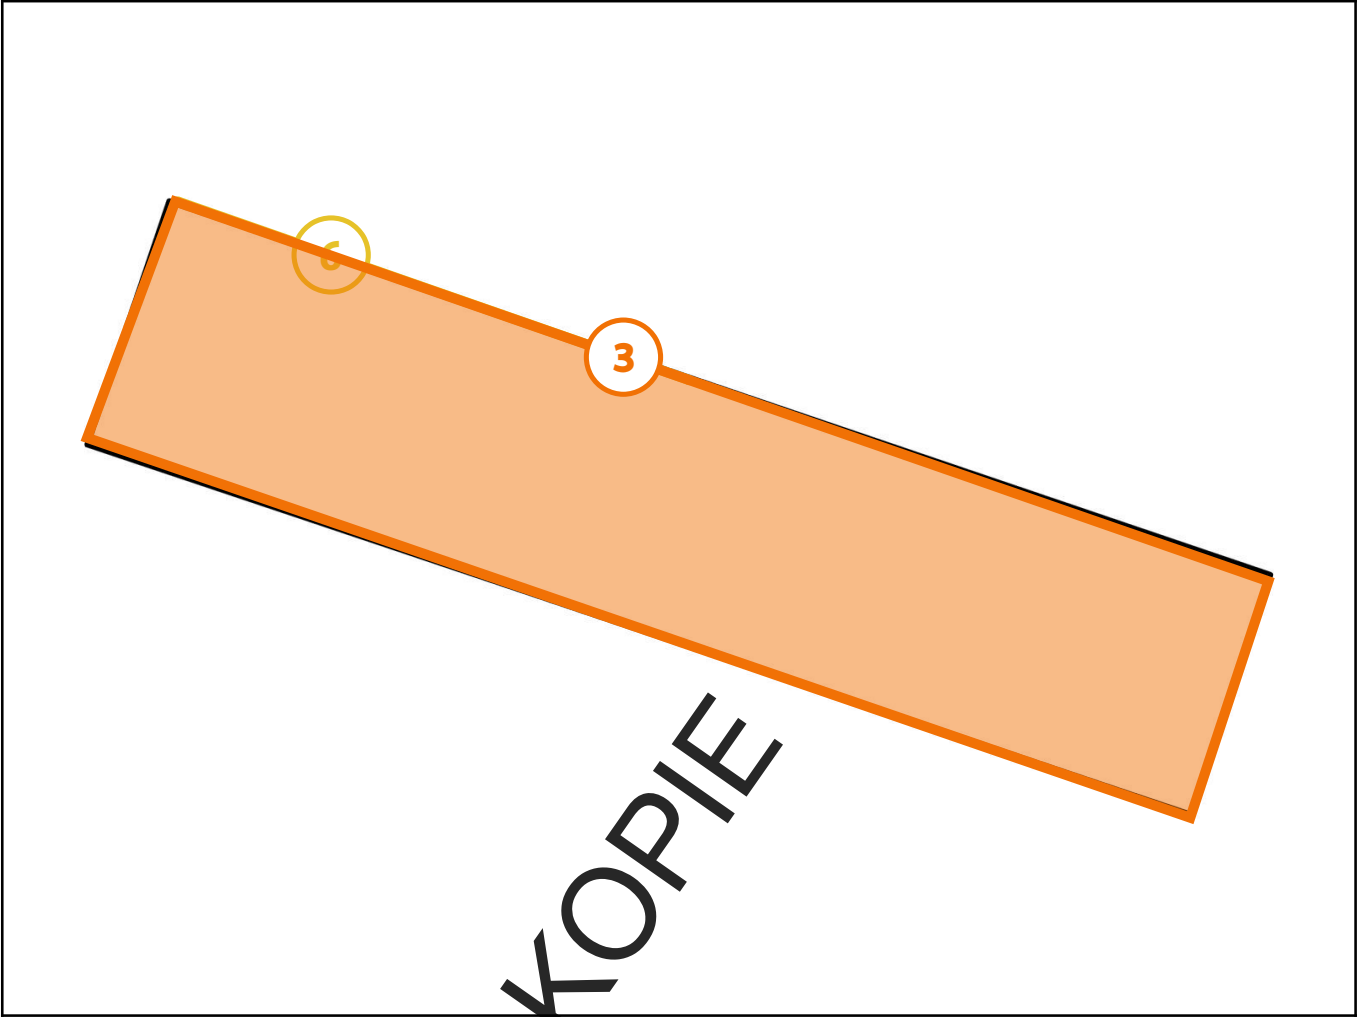
# Plan 2.1: Afdak

| Beschrijving | Type | Actie |
|---|---|---|
| 6. Glassal platen | Asbestmateriaal | Zorgvuldig beheren |
