# Asbestinventarisatetest

Campus Blairon 420, 2300 Turnhout

Attestnummer : 20240802-000290.000

Uitgegeven op : 02.08.2024

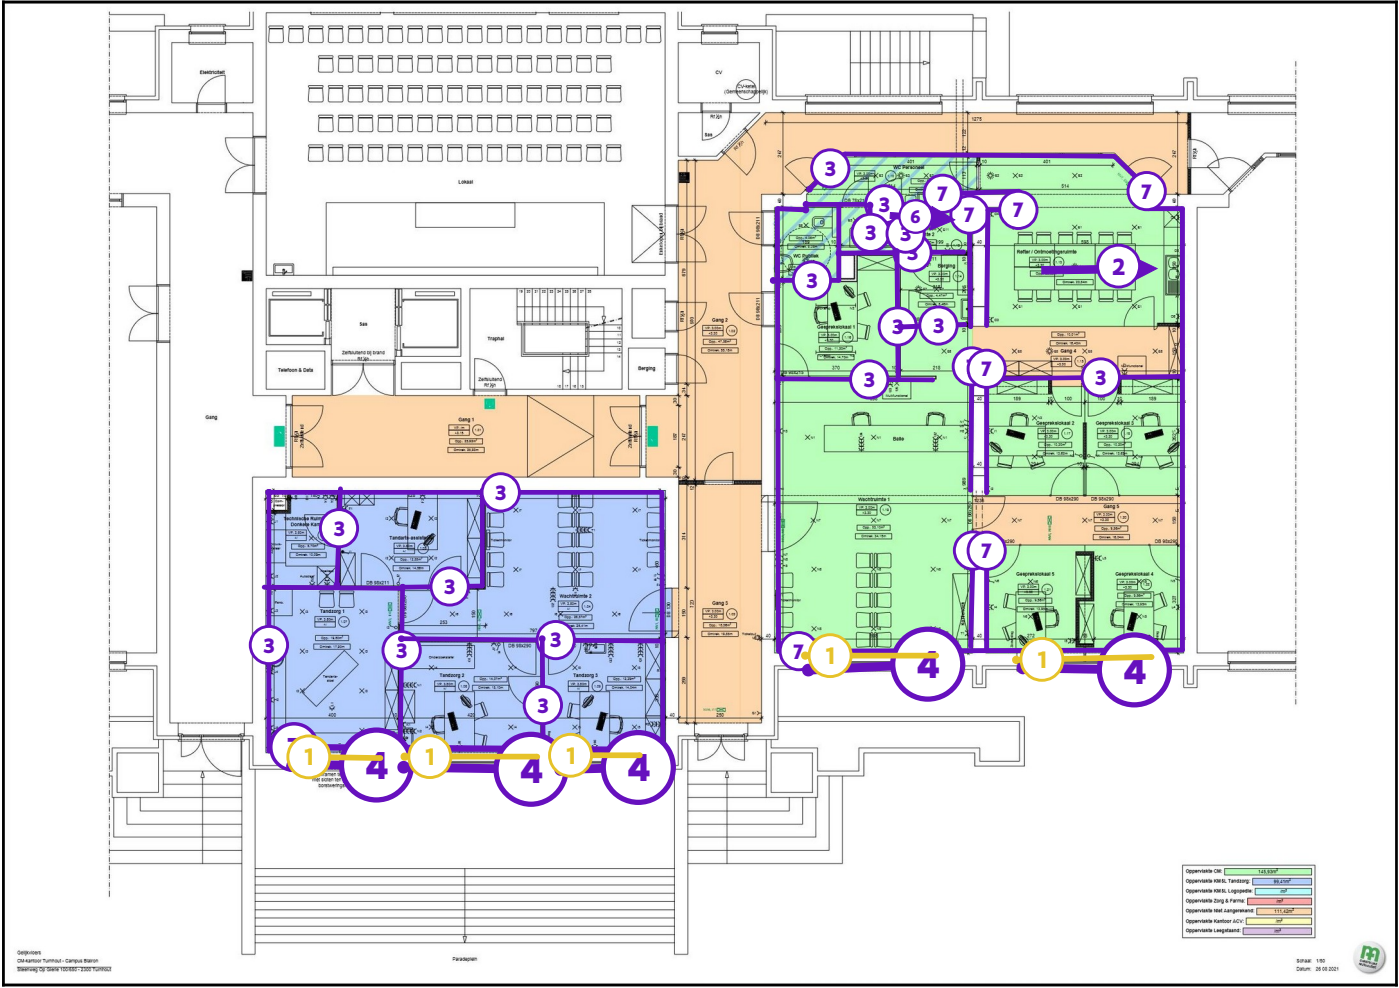
# Plan 1.1: kantoren en tandartsenpraktijk CM.

| Beschrijving | Type | Actie |
|---|---|---|
| 7. binnenwanden | Advies | - |

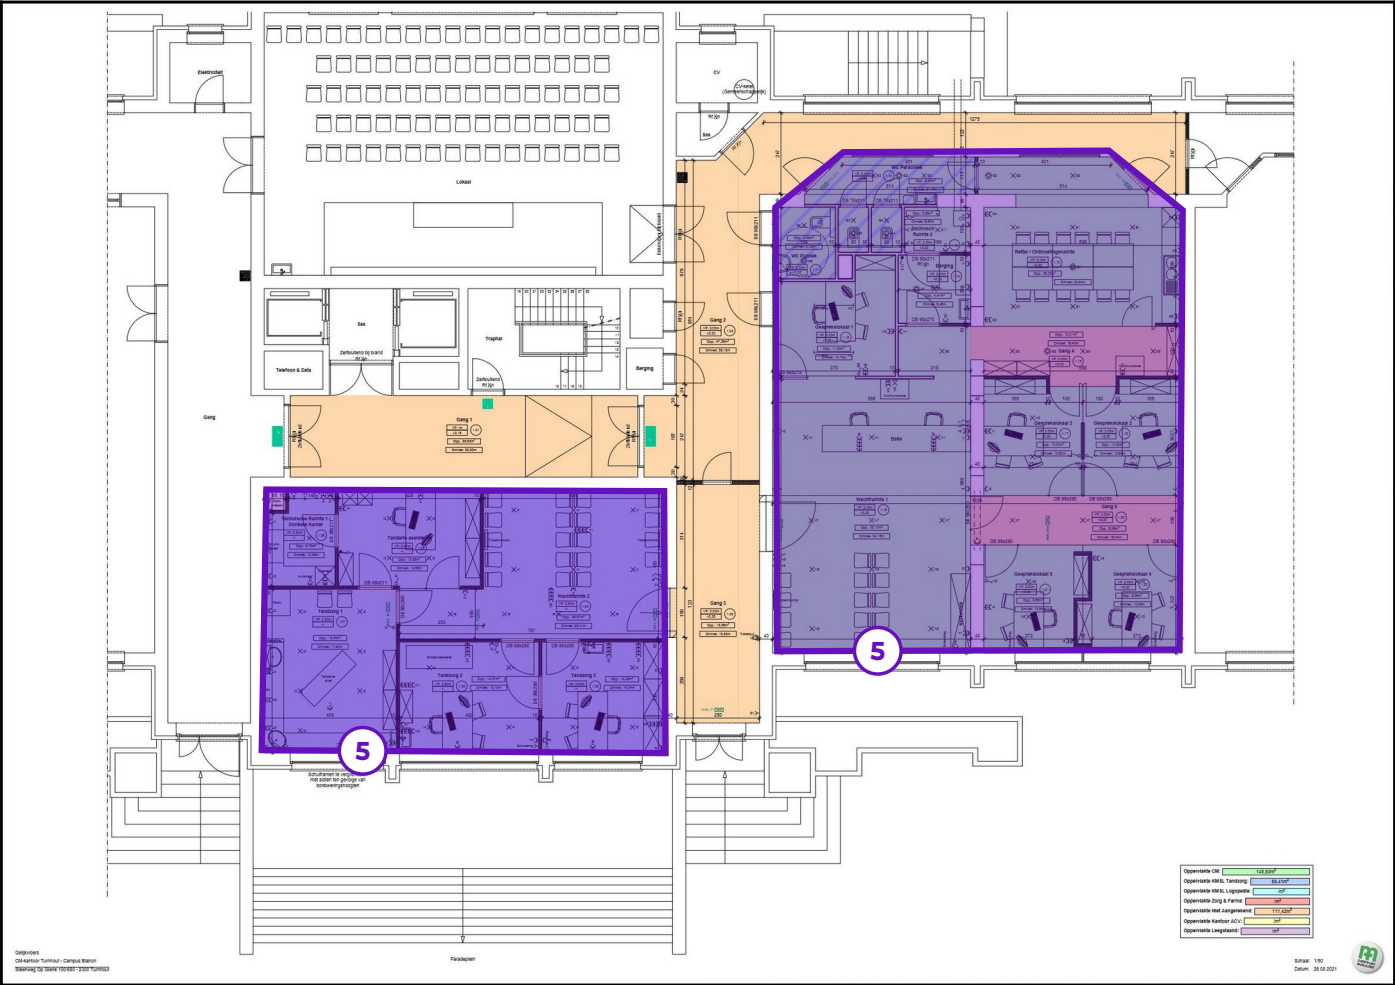
# Plan 1.2: plafonds kantoren en tandartsenpraktijk CM.

| Beschrijving | Type | Actie |
|---|---|---|
| 5. plafonds | Advies | - |
