# Asbestinventarisatetest

Goltfuslaan 20, 3150 Haacht

Attestnummer : 20240603-000311.000

**Niet-asbestveilig**

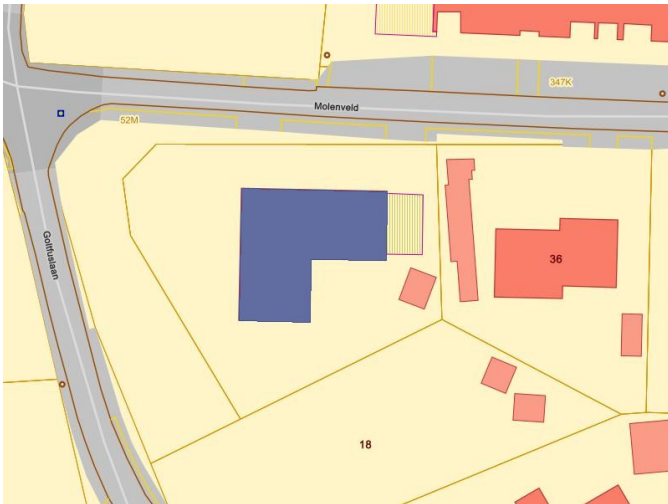
# Zone 1: Hoofdgebouw

## 2 Asbestmaterialen

## 3 Geen asbest

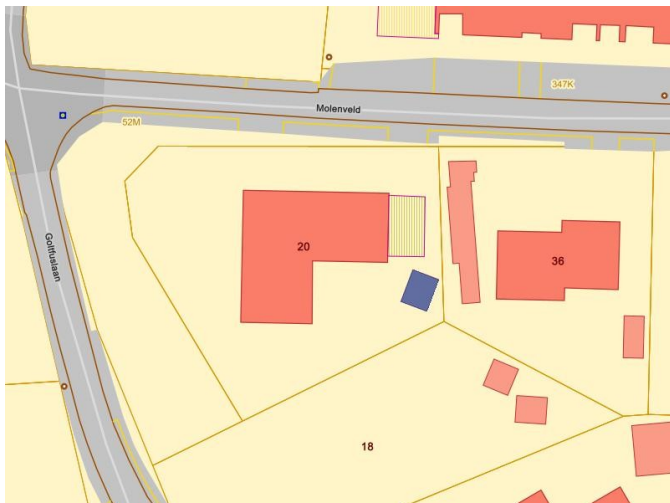
## Zone 2: Bijgebouw

- 0 Asbestmaterialen
- 0 Beperkingen
- 0 Uitsluitingen
- 0 Roerende goederen
- 0 Puin, steenslag, (water)bodem
- 0 Adviezen
- 1 Geen asbest**
