# Asbestinventarisatetest

Spetstraatje 7, 3150 Haacht

Attestnummer : 20240522-000106.000

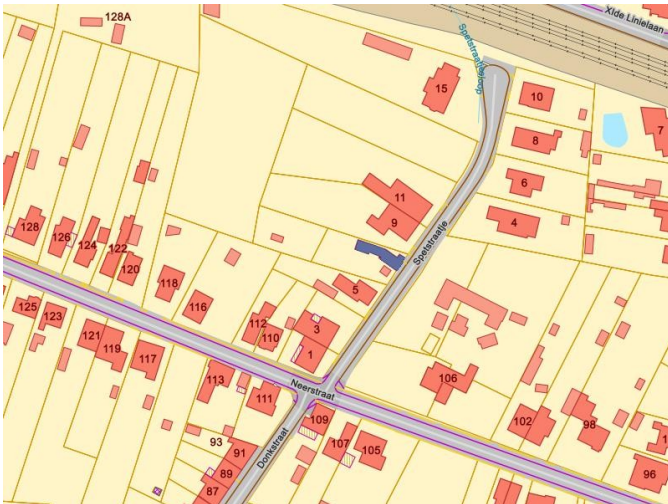
# Zone 1: Hoofdgebouw

Tijdens de inspectie vastgesteld:

- 3 Asbestmaterialen**
- 0 Beperkingen
- 0 Uitsluitingen
- 0 Roerende goederen
- 0 Puin, steenslag, (water)bodem
- 1 Adviezen**
- 3 Geen asbest**

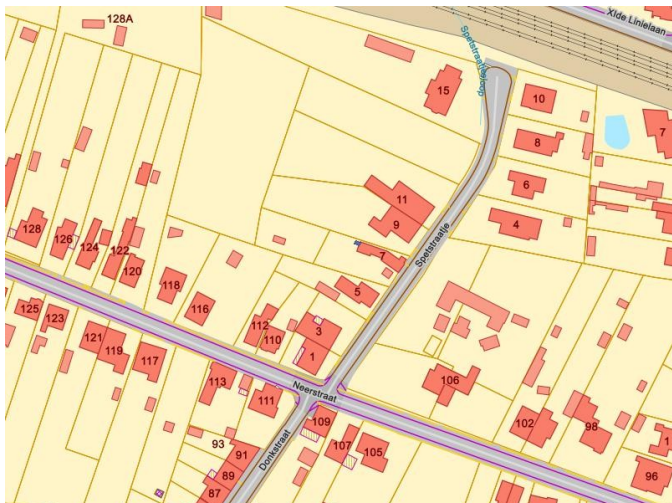
## Zone 4: Constructie

Tijdens de inspectie vastgesteld:

**1 Asbestmateriaal**
