# Asbestinventarisatetest

Kaasstraat 15, 3404 Landen

Attestnummer : 20240701-000298.000

Uitgegeven op : 01.07.2024

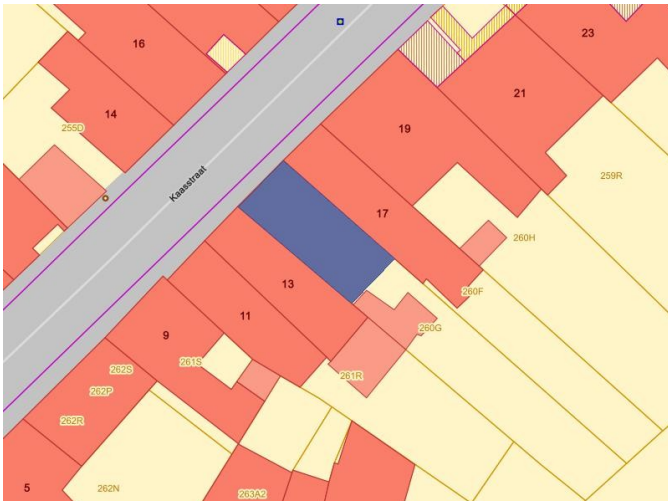
# Zone 1: Hoofdgebouw

Tijdens de inspectie vastgesteld:

- 2 Asbestmaterialen**
- 0 Beperkingen**
- 0 Uitsluitingen**
- 0 Roerende goederen**
- 0 Puin, steenslag, (water)bodem**
- 1 Adviezen**
- 3 Geen asbest**

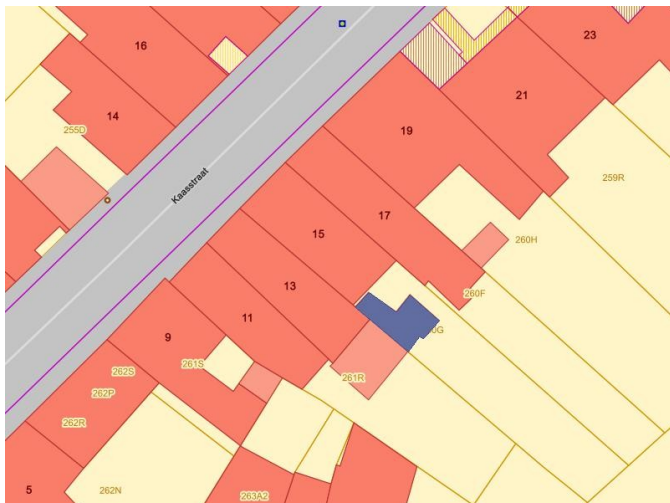
## Zone 2: Bijgebouw

Tijdens de inspectie vastgesteld:

### 2 Asbestmaterialen

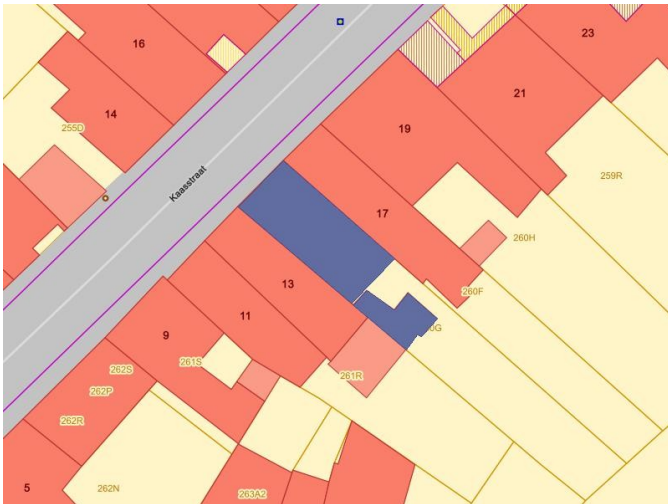
## Zone 3: Overig gebied

Tijdens de inspectie vastgesteld:

- 0 Asbestmaterialen
- 0 Roerende goederen
- 0 Puin, steenslag, (water)bodem
- 0 Geen asbest
