# Asbestinventarisatetest

Kleine Parijsstraat 11, 1980 Zemst

Attestnummer : 20231012-000082.001

**Niet-asbestveilig**

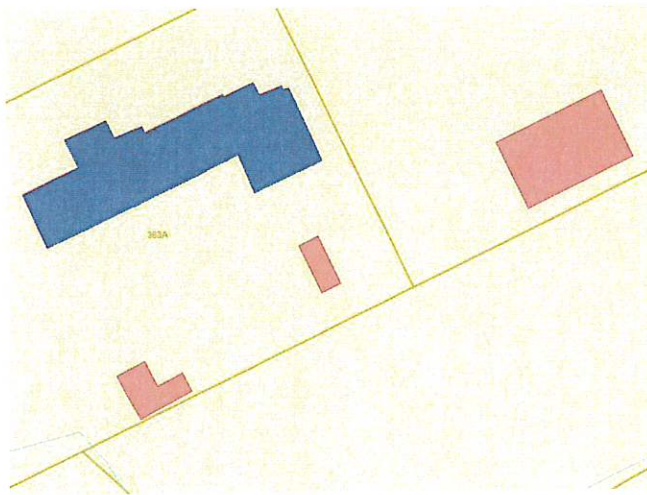
## Zone 1: Hoofdgebouw

Tijdens de inspectie vastgesteld:

### 1 Asbestmateriaal

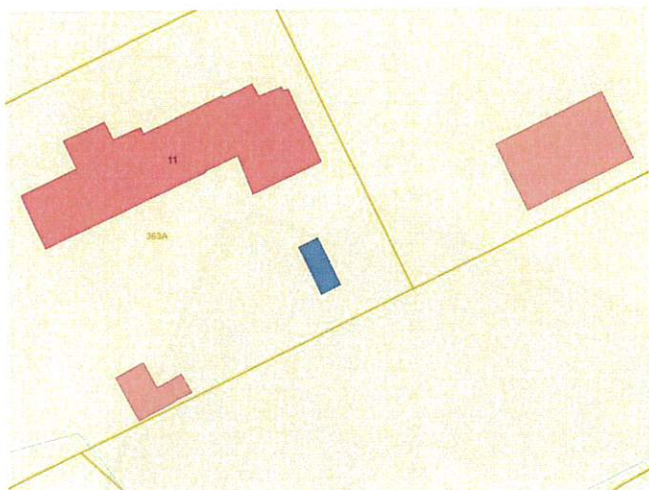
## Zone 2: varkensstal

Tijdens de inspectie vastgesteld:

### 1 Asbestmateriaal

| Beschrijving | Type | Actie |
|---|---|---|
| 1. Restanten golfplaten en menuiserite | Asbestmateriaal | Dringend verwijderen |

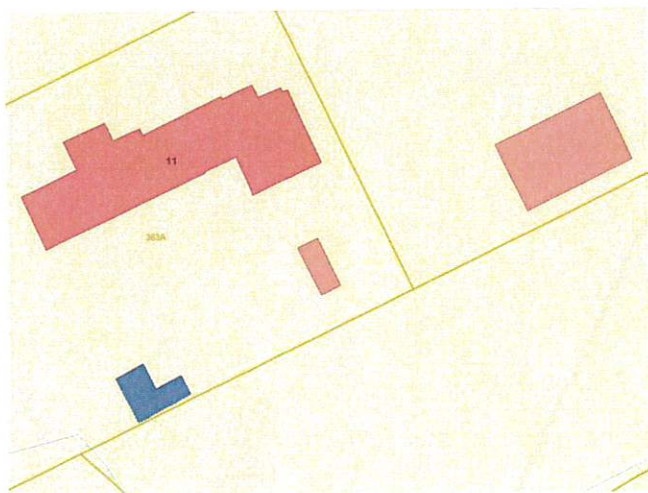
## Zone 3: Bijgebouw (kot)

Tijdens de inspectie vastgesteld:

### 1 Asbestmateriaal

| Beschrijving | Type | Actie |
|---|---|---|
| 1. Restanten golfplaten en menuiserite | Asbestmateriaal | Dringend verwijderen |

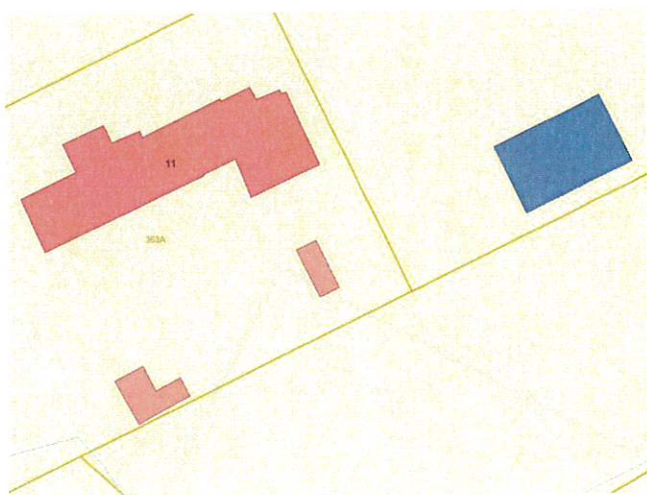
## Zone 4: Paardenstal

Tijdens de inspectie vastgesteld:

### 2    **Asbestmaterialen**
